**ANOTACIONES PRELIMINARES**  
**CON MOTIVO DE UNA VISITA**  
**A LA**  
**CIUDAD DE SAN JUAN**  
**A PROPOSITO DEL TERREMOTO**  
**DEL**  
**15 DE ENERO DE 1944**

**POR**  
**ALFREDO CASTELLANOS**  
(Prof. Titular de Fisiografía, Mineralogía  
y Petrografía)

**ROSARIO**  
**REPUBLICA ARGENTINA**  
1944

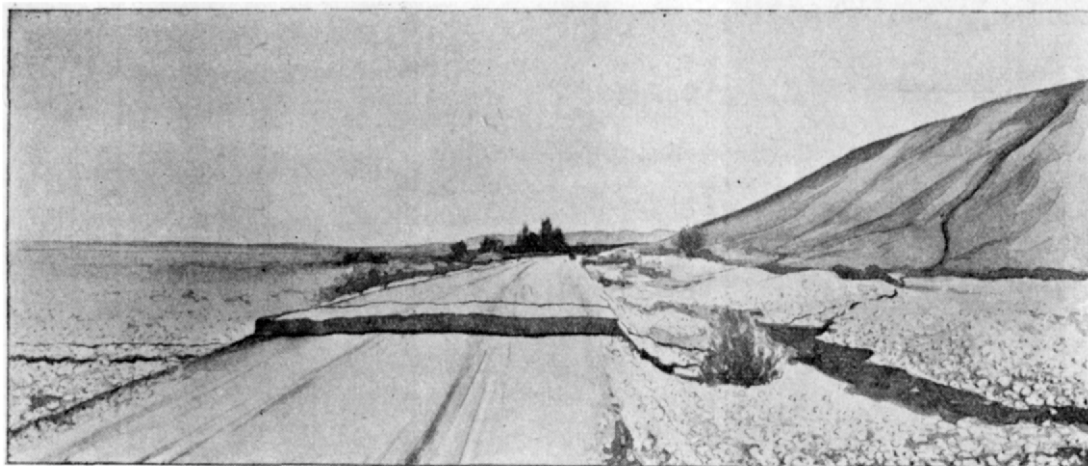
Fig. 17. — A 4 kilómetros al S. de los Baños de La Laja dos grietas cortan transversalmente el camino. La mayor, que continuaba hacia el W. por los cerros, tenía una separación de 0m.20 y marcaba un desnivel de 0m.60. La parte hñdida se halla hacia el N. De una fotografía tomada poco después de producido el sismo

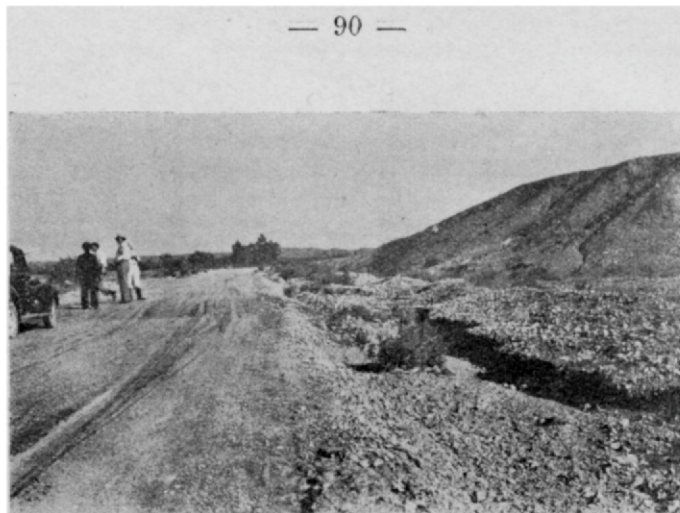
Fig. 18. — Grietas a 4 kilómetros al S. de los Baños de La Laja. Estado de las mismas 25 días después de producido el terremoto; se aprecia sólo el desnivel en el camino. (Fotografía Rubíes)

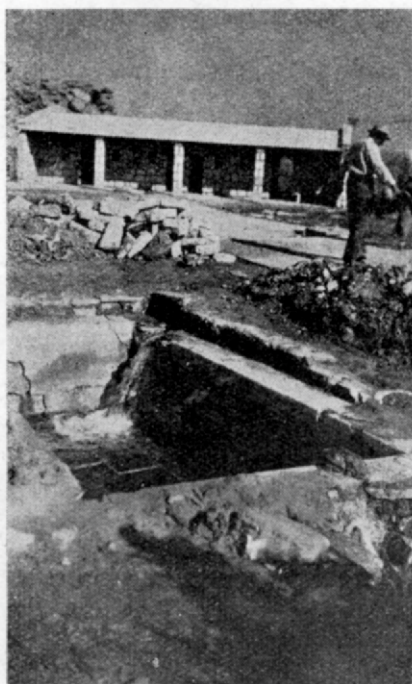
Fig. 21. — Baños de La Laja. Pileta agrietada, donde cae el agua sulfurosa destinada a los baños del hotel. (Fotografía Castellanos)

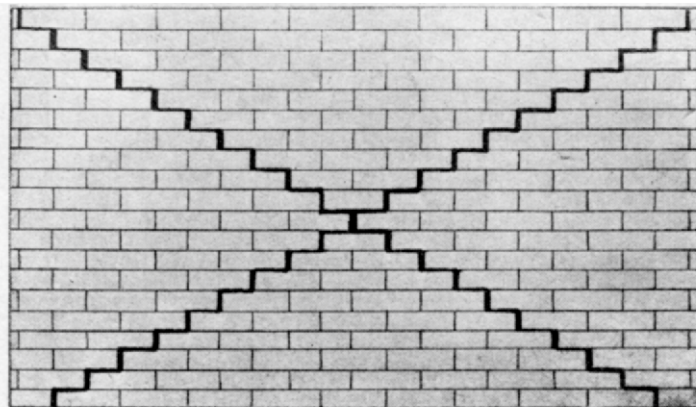
Una prueba de que los desperfectos producidos en los edificios han sido ocasionados por la mala calidad del material empleado, es el hecho que en las casas construídas con ladrillo, las grietas conjugadas (en cruz de malta) con 45° de inclinación, tenían una trayectoria escalonada siguiendo el mortero de cal que unía los ladrillos (Fig. 23).

Fig. 23. — Grietas conjugadas en cruz de malta en una  
pared de ladrillo

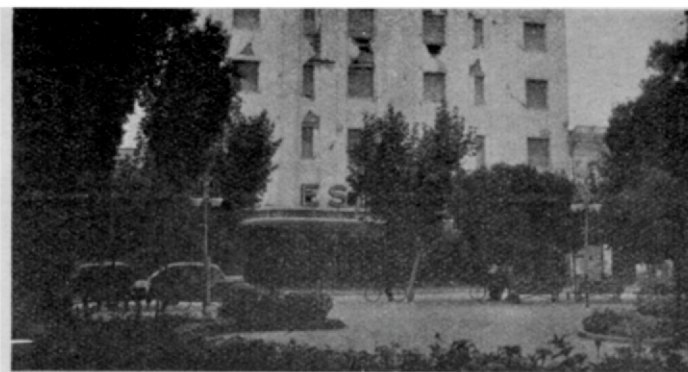
Fig. 41. — Teatro Estornell. El edificio más elevado de la ciudad de San Juan. Presenta algunas grietas en su fachada. Enero 16. (Fotografía Ronchietto)

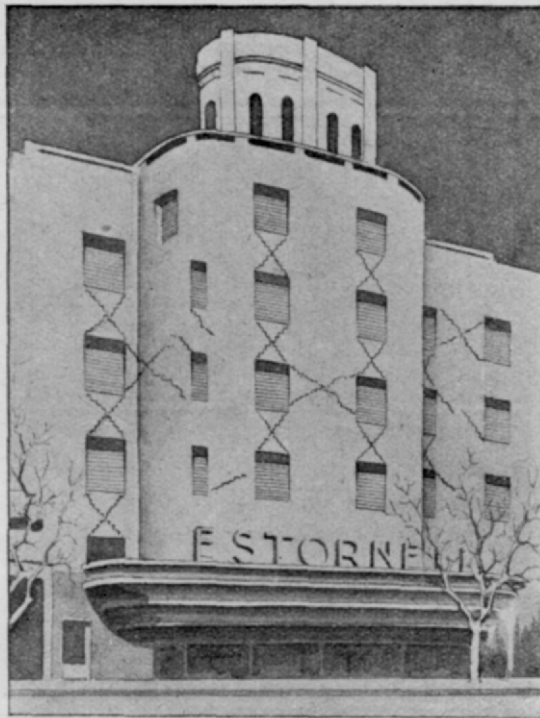
Fig. 41a. — Teatro Estornell. Dibujo que indica las grietas producidas en la fachada durante el sismo

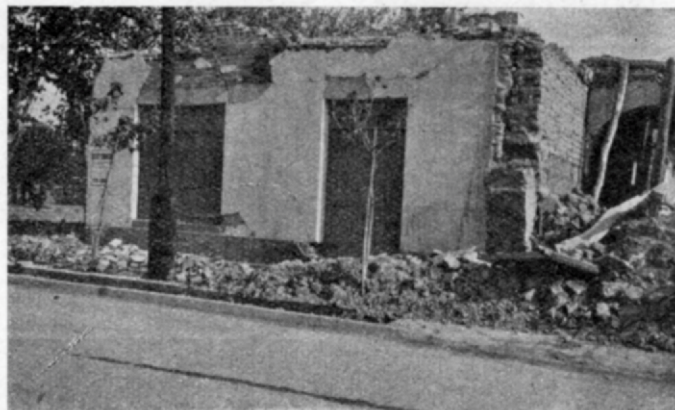
Fig. 51. — Casa de ladrillo en 25 de Mayo esq. España. Cornisa caída. Una grieta horizontal arriba de la puerta y la ventana y otras de 45° de inclinación. (Fotografía Castellanos)

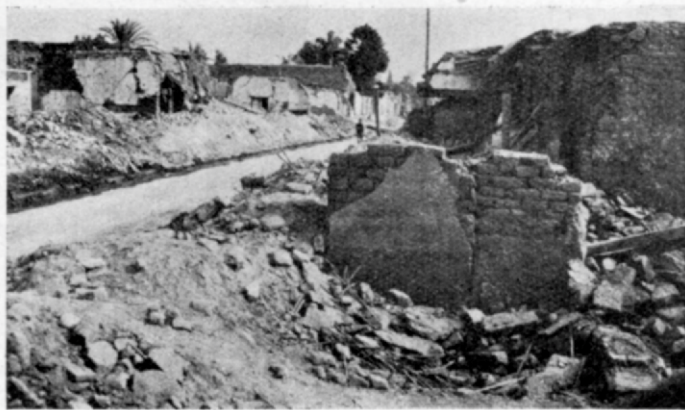
Fig. 52. — Grupo de casas de adobe derrumbadas. Calles 25 de Mayo y España. (Fotografía Rubíes)

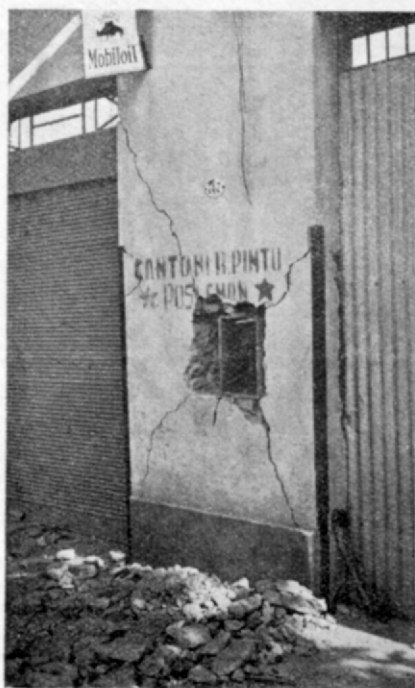
Fig. 53. — Sistema de grietas conjugadas con inclinación de  $45^\circ$  que se cortan en el lugar del contador de la luz eléctrica. Este sistema de grietas se halla entre dos aberturas. Calle 25 de Mayo, N° 747. (Fotografía Castellanos)

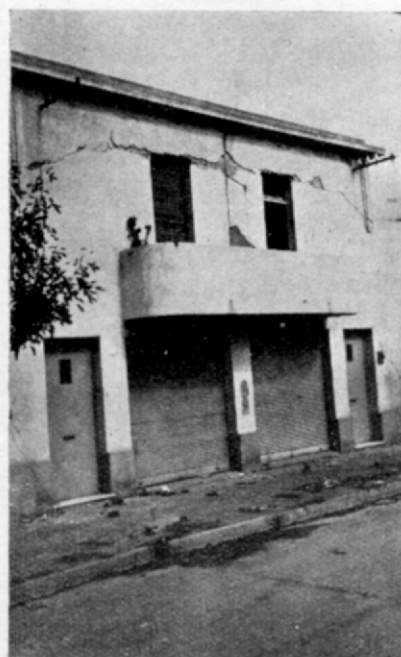
Fig. 54. — Casa situada al lado de un mercado, en la calle Rioja Nos. 271-279. En la parte superior hay una grieta horizontal y abajo otras con inclinación de  $45^\circ$ . (Fotografía Castellanos)

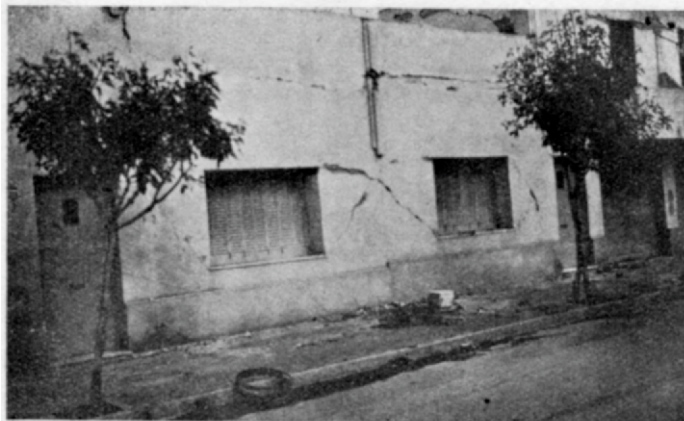
Fig. 55. — Casa en la calle Rioja, Nos. 271-279, al lado de la anterior. Se aprecia, arriba, una grieta horizontal y abajo, entre las ventanas y puertas, otras conjugadas de 45° de inclinación. (Fotografía Castellanos)

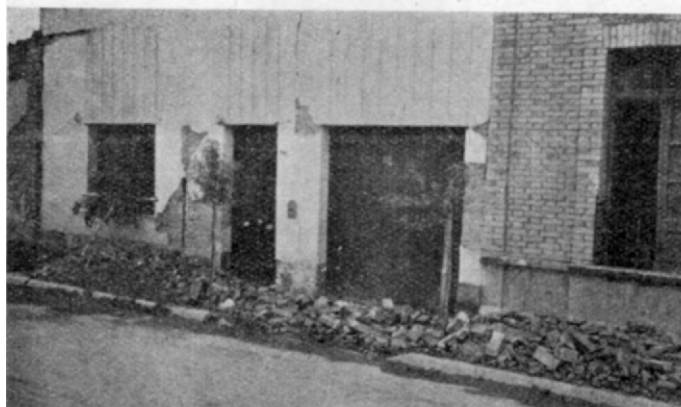
Fig. 56. — Casa en la calle Tucumán N° 435, entre Chile y Benavidez. Una grieta vertical separa la puerta de calle del garage. Entre la puerta y la ventana aparecen grietas conjugadas de 45° de inclinación. Una grieta horizontal provocó el derrumbe de la cornisa. (Fotografía Castellanos)

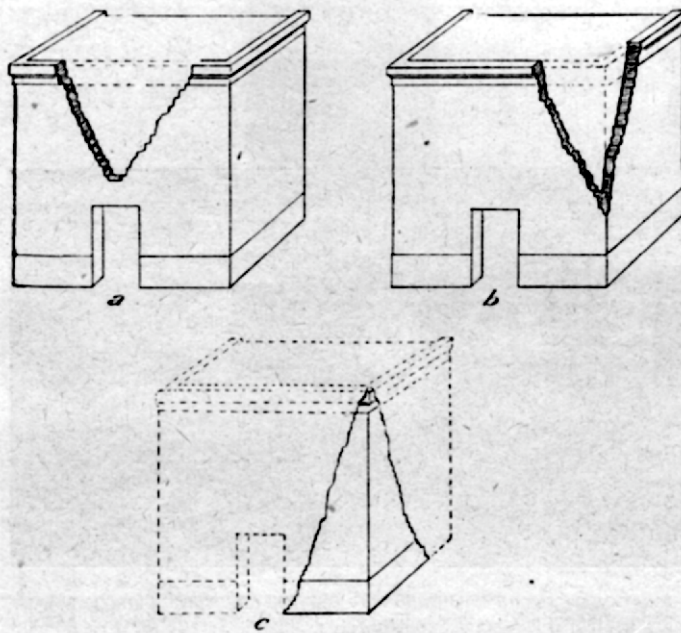
Fig. 58. — Agrietamiento triangular (a) y tetraédrico (b) y (c) de los edificios

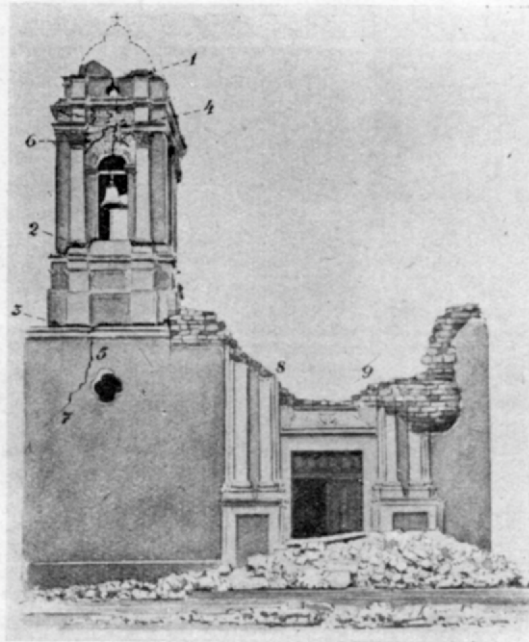
Fig. 60. — Templo departamental de Santa Lucía. Se indican los diferentes tipos de grietas

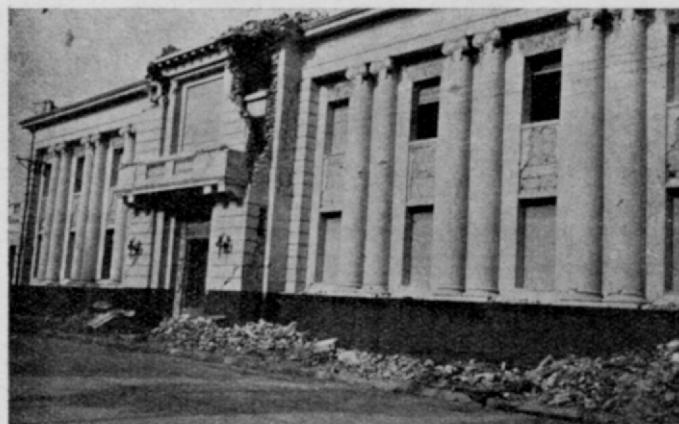
Fig. 61. — Palacio Municipal, frente a la plaza Aberastain. Calles Mitre y Caseros. Edificio de ladrillo. Derrumbe de las cornisas. Gran grieta vertical y otras conjugadas con inclinación de 45°. (Fotografía Castellanos)

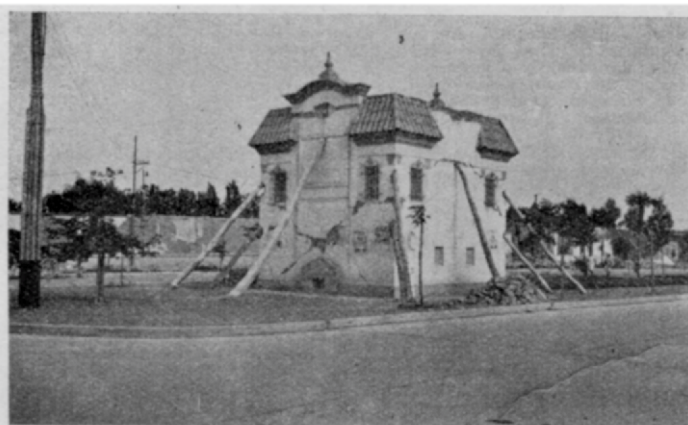
Fig. 62. — Edificio de la subestación Mitre. Sociedad de Electricidad Los Andes. Avda. San Martín (límite de la ciudad con el barrio Santa Lucía). Grieta horizontal en la parte superior, otras conjugadas con inclinación de 45° y las más numerosas terminan en los ángulos de las ventanas. (Fotografía Castellanos)

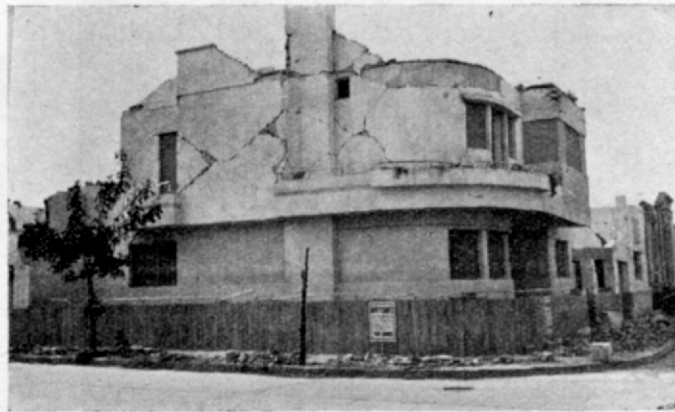
Fig. 63. — Casa de ladrillo. Grieta horizontal que separa la cornisa, derribada en parte. Varias grietas conjugadas con inclinación de 45°. Calle Sarmiento y Entre Ríos. (Fotografía Castellanos)

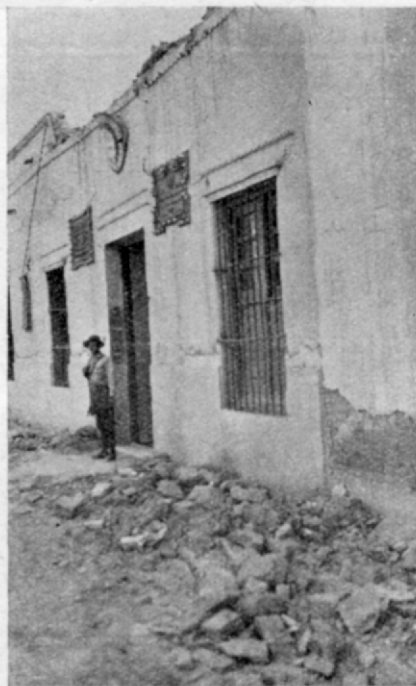
Fig. 64. — Casa donde nació Sarmiento. Cornisa en parte derribada. Frente con grietas. Calle Sarmiento. (Fotografía Castellanos)

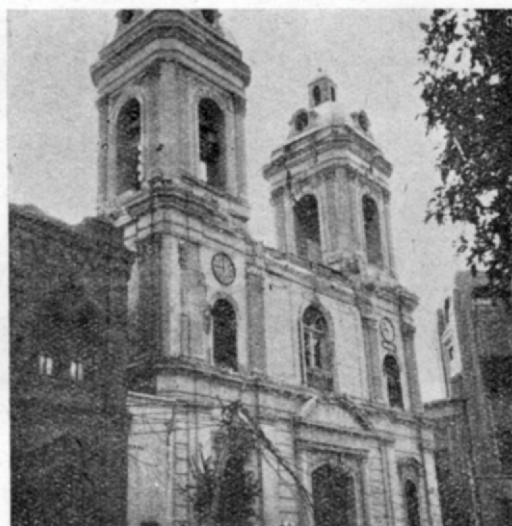
Fig. 65. — Frente de la Catedral sobre la calle Mendoza (N. a S.) mirando a la plaza 25 de Mayo. Se notan las torres desplazadas, derribadas después. Se observan grietas verticales arriba de las ventanas y de las aberturas de los campanarios. Enero 16. (Fotografía Rusconi)

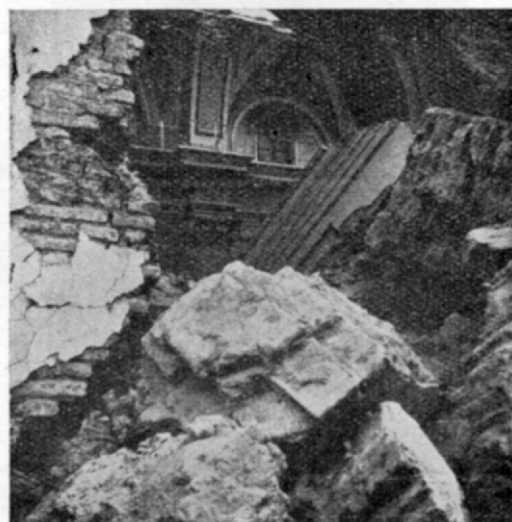
Fig. 66. — La Catedral, parte derrumbada sobre la calle Rivadavia. Obsérvese la zona interna de la nave. Enero 16. (Fotografía Rusconi)

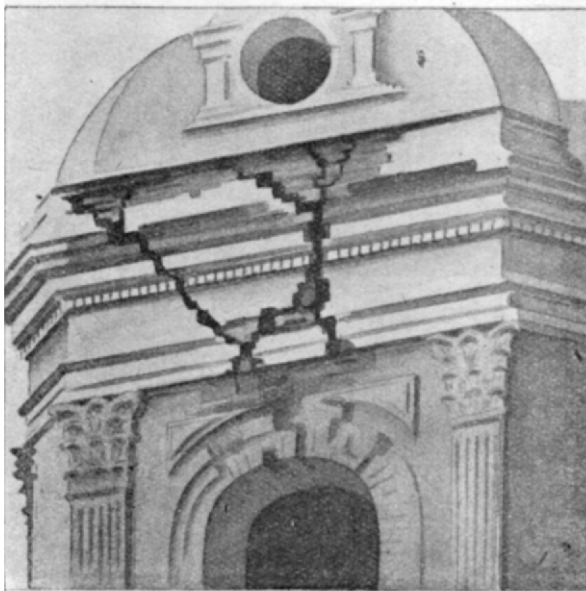
Fig. 68. — Una de las torres de la Catedral. Detalle de las grietas sobre la abertura del campanario que mira (calle Mendoza) a la plaza 25 de Mayo

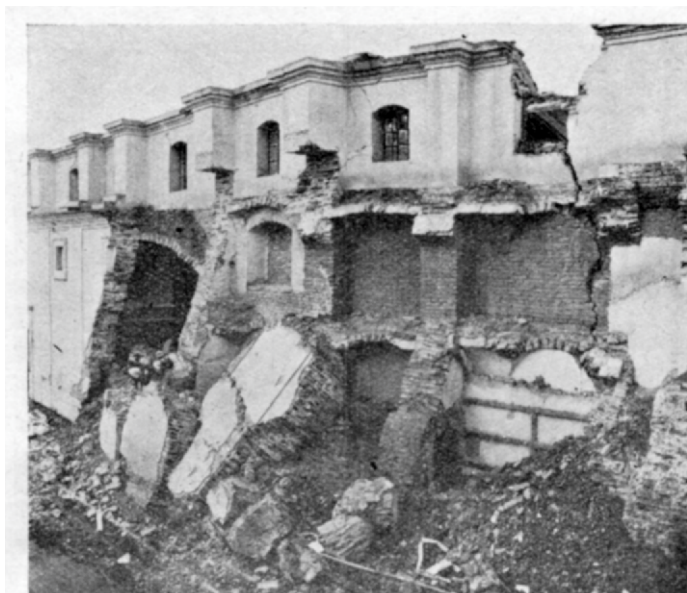
Fig. 71. — La Catedral, sobre la calle Rivadavia (corre de E. a W. y mira al N.). Se notan grietas verticales y otras de inclinación de  $45^\circ$  que parten de los ángulos de puertas y ventanas. Se ha derrumbado la sección posterior de las naves laterales donde está el sepulcro de los obispos. (Fotografía Castellanos)

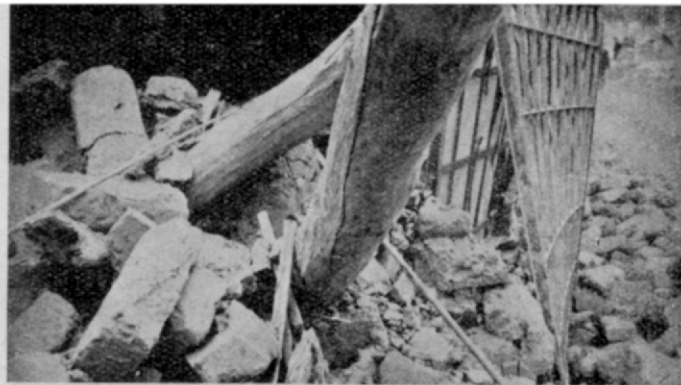
Fig. 78. — Escombros de un convento. Vigas de madera agrietadas. Enero 16. (Fotografía Ronchietto)

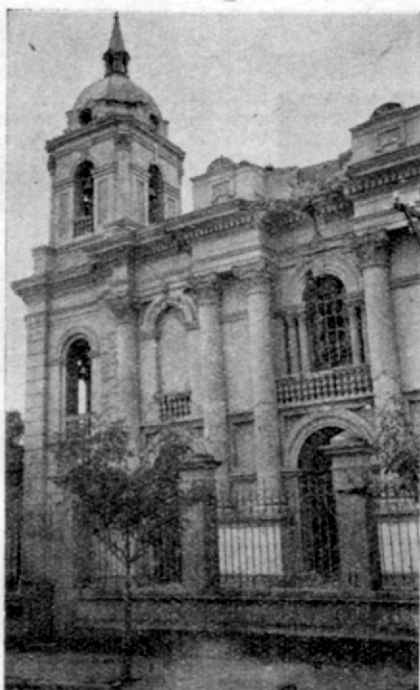
Fig. 79. — Templo de Santo Domingo, calle Entre Ríos (E. a W.), esq. Rawson. Grieta vertical en la parte superior de las aberturas del campanario y de la ventana central y grietas de inclinación de 45° en las ventanas simuladas. Parte de las cornisas derrumbadas. (Fotografía Castellanos)

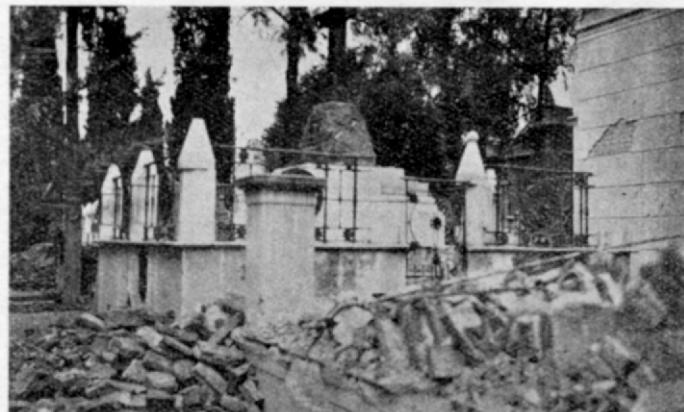
Fig. 84. — Panteón del cementerio de San Juan, que muestra grietas y desplazamientos de los pilares. (Fotografía Castellanos)

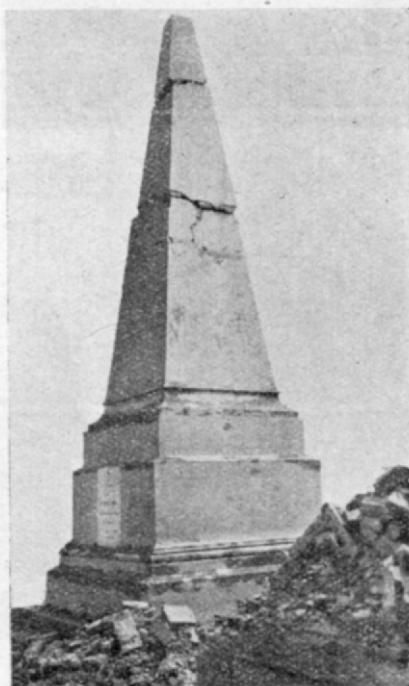
Fig. 87. — Pirámide de ladrillo perteneciente a un mausoleo en el cementerio de San Juan (1ª norma). Se aprecian las grietas horizontales y desplazamiento de las secciones. (Fotografía Castellanos)

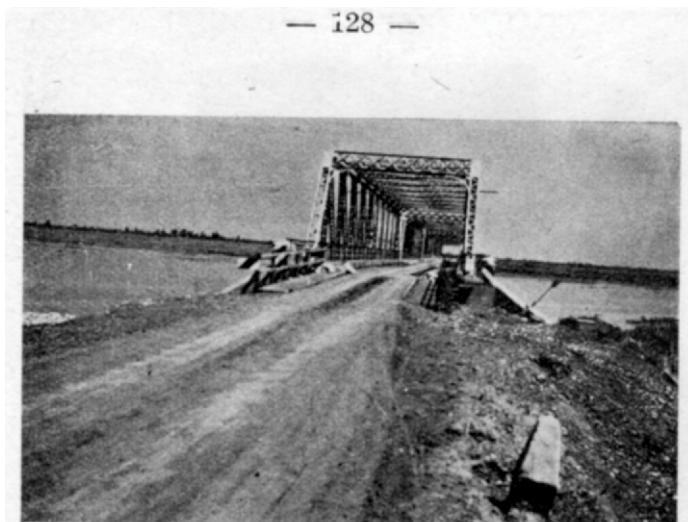
Fig. 90. — Puente carretero sobre el río San Juan, Alto de Sierra.  
Muestra la grieta en el estribo de la margen izquierda.  
(Fotografía Castellanos)

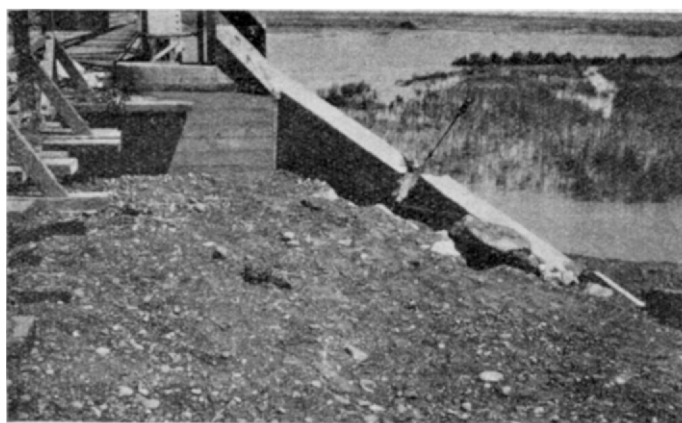
Fig. 91. — Grieta con rechazo en el estribo N.E. del puente carretero  
de Alto de Sierra, sobre el río San Juan. (Fotografía Castellanos)

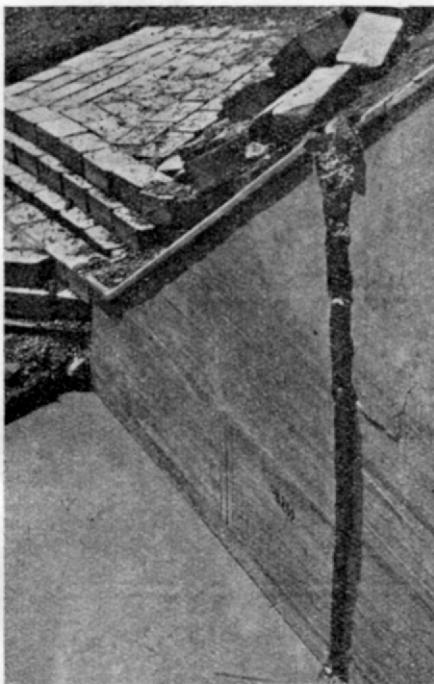
Fig. 92. — Estribo N.E. del puente sobre el río San Juan, Alto de Sierra. Se nota una grieta vertical con rechazo. (Fotografía Castellanos)

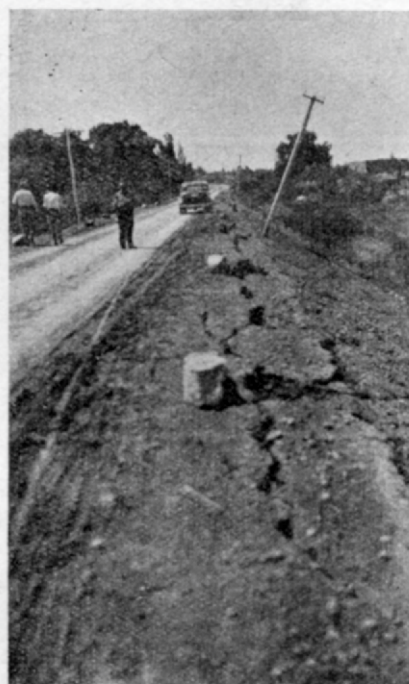
Fig. 93. — Grieta longitudinal en el terraplén del camino a la salida del puente carretero de Alto de Sierra. Trozo del camino comprendido entre este puente y otro sobre el canal Cauce. (Fotografía Castellanos)

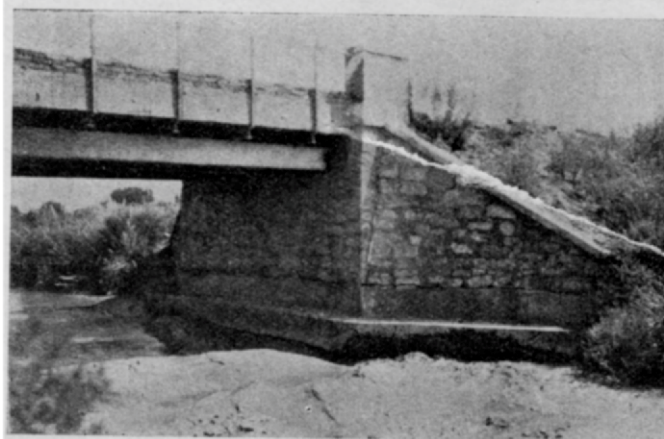
Fig. 94. — Puente sobre el canal Caucete. Obsérvase una grieta horizontal en la base. (Fotografía Castellanos)

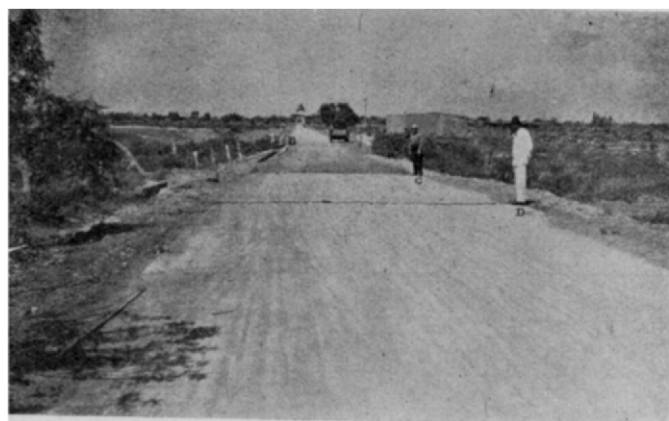
Fig. 95. — Trozo de camino al N.E. del puente carretero (A) y puente del canal Caucete (B). Una grieta (C), donde está de pie el señor Rubies marca un desnivel de 0m.20. Entre B y C está la parte hundida. En D hay otra grieta, de pie sobre ella el Ing. Ramón Flores. (Fotografía Castellanos)

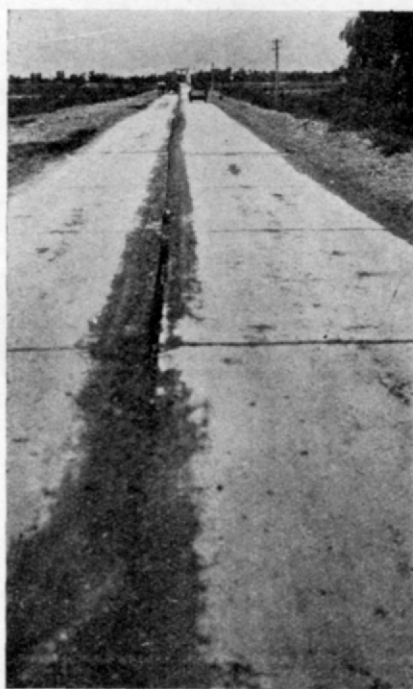
Fig. 96. — Camino de hormigón que muestra una onda gravífica y donde también se registran movimientos diferenciales. Trozo del camino a 1000 m. al N.E. del puente carretero de Alto de Sierra, sobre el río San Juan. (Fotografía Castellanos)

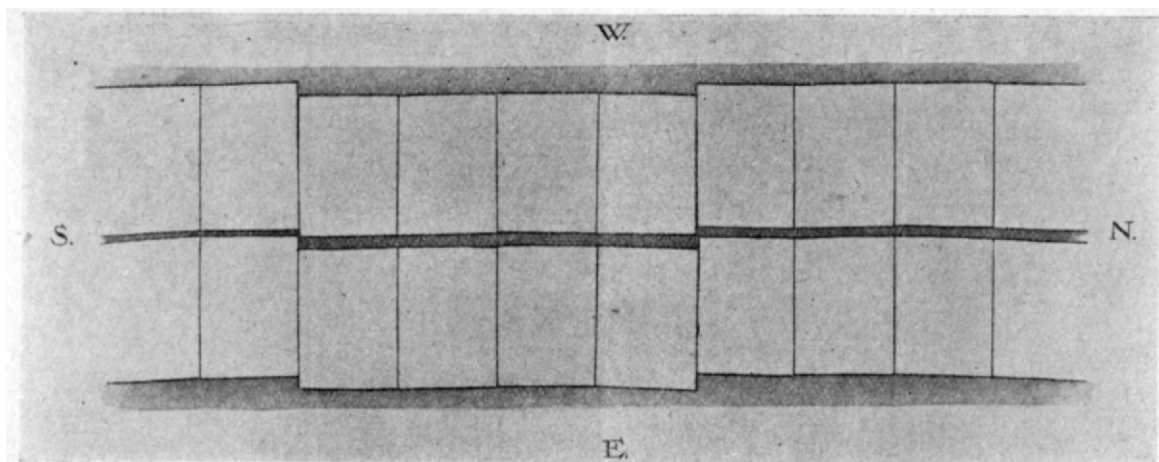
Fig. 97. — Esquema que señala el desplazamiento lateral de las losas de hormigón del camino. Trozo del camino a 1000 m. al N.E. del puente carretero de Alto de Sierra sobre el río San Juan

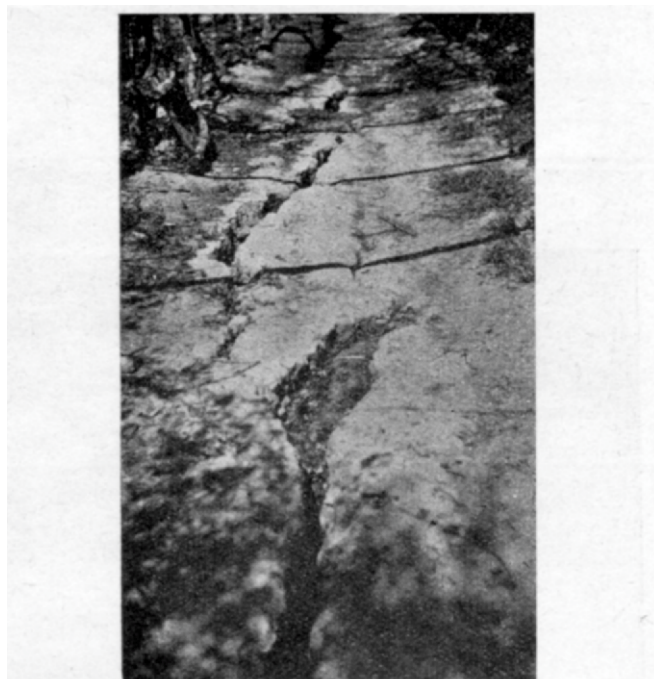
Fig. 101. — Casa de Félix Herrero, en Albardón. Varias grietas paralelas, algunas de 0m.10 de abertura, cortan el patio y la quinta. Dirección de las grietas: W. a E.  
(Fotografía Castellanos)

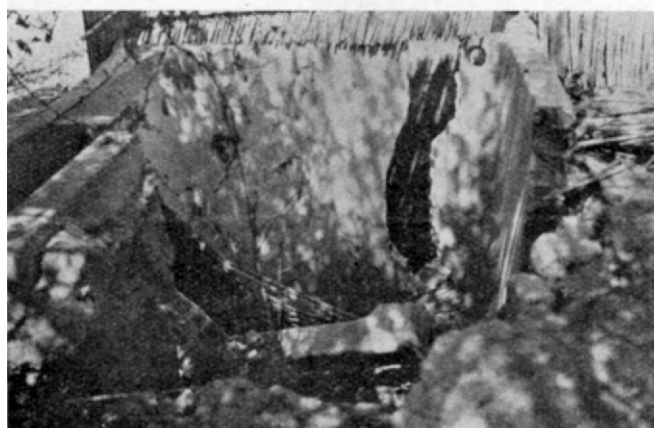
Fig. 102. — Casa de Félix Herrero, en Albardón. Grietas de W. a E., con rechazo, que muestran las piletas de decantación.  
(Fotografía Castellanos)

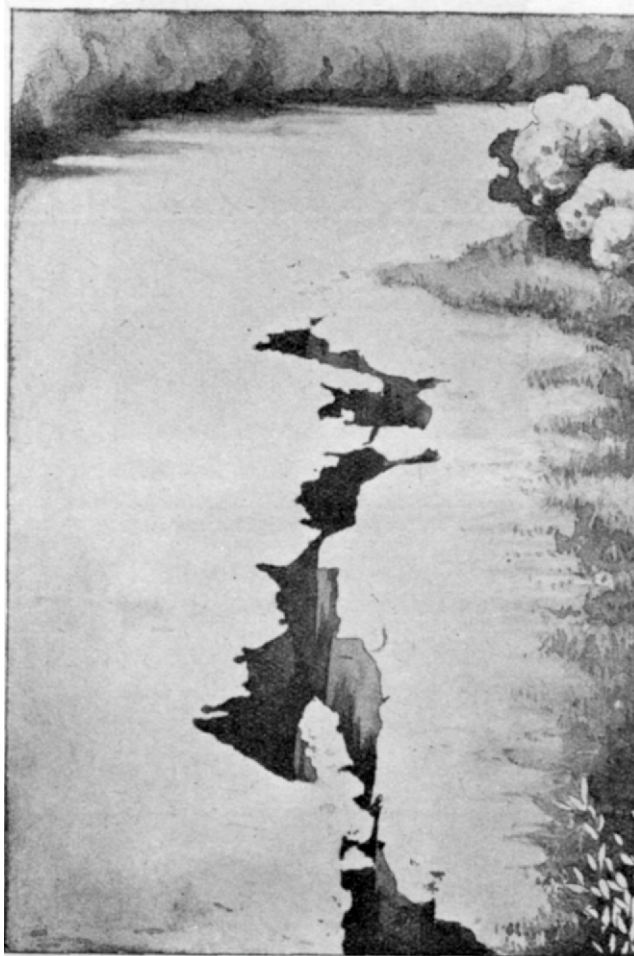
Fig. 103. — Grieta longitudinal a lo largo de la calle Arenales,  
de Albardón

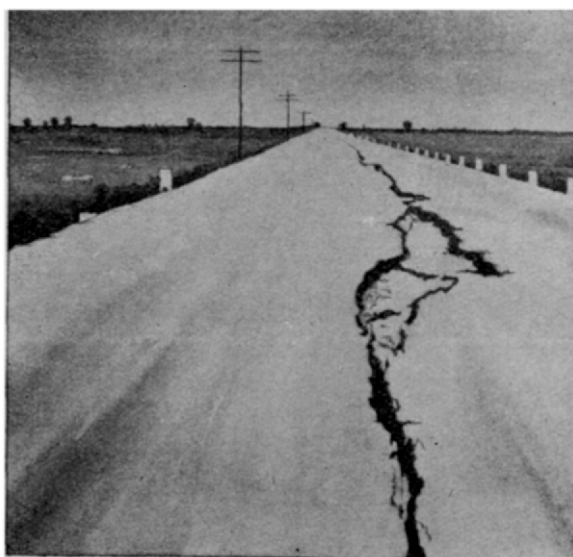
Fig. 104. — Grietas longitudinales en el camino cerca del puente "Nueve de Julio", sobre el río San Juan

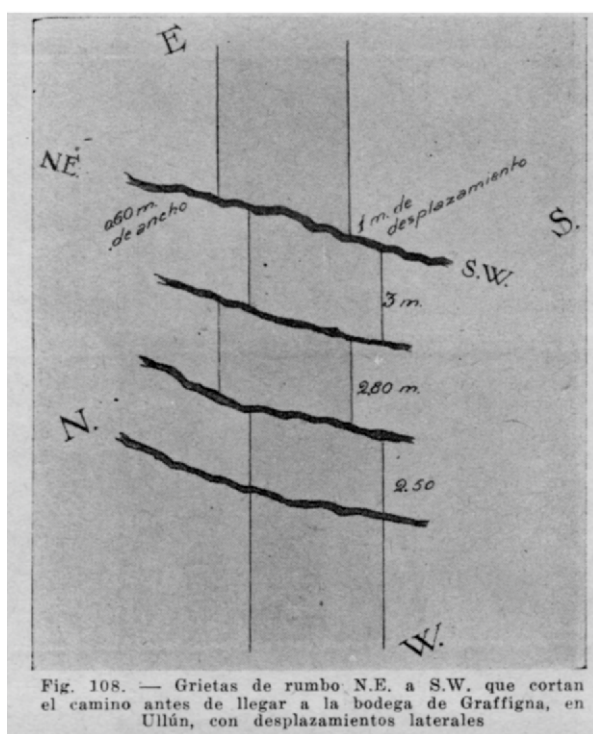
Fig. 108. — Grietas de rumbo N.E. a S.W. que cortan el camino antes de llegar a la bodega de Graffigna, en Ullón, con desplazamientos laterales

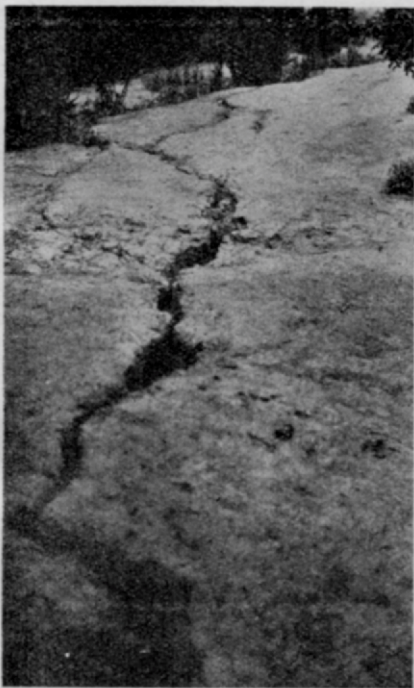
Fig. 109. — Grieta de rumbo N.W. a S.E. que continúa en la casa de la señora Nieves C. de González, en Ullún. (Fotografía Castellanos)

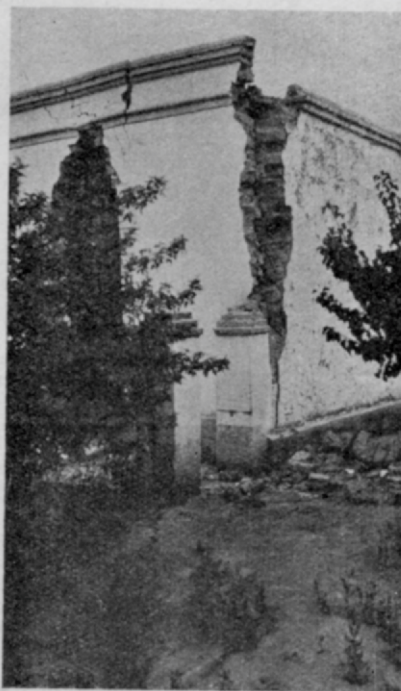
Fig. 110. — La misma grieta que continúa en la casa de la señora Nieves C. de González en Ullún. (Fotografía Castellanos)

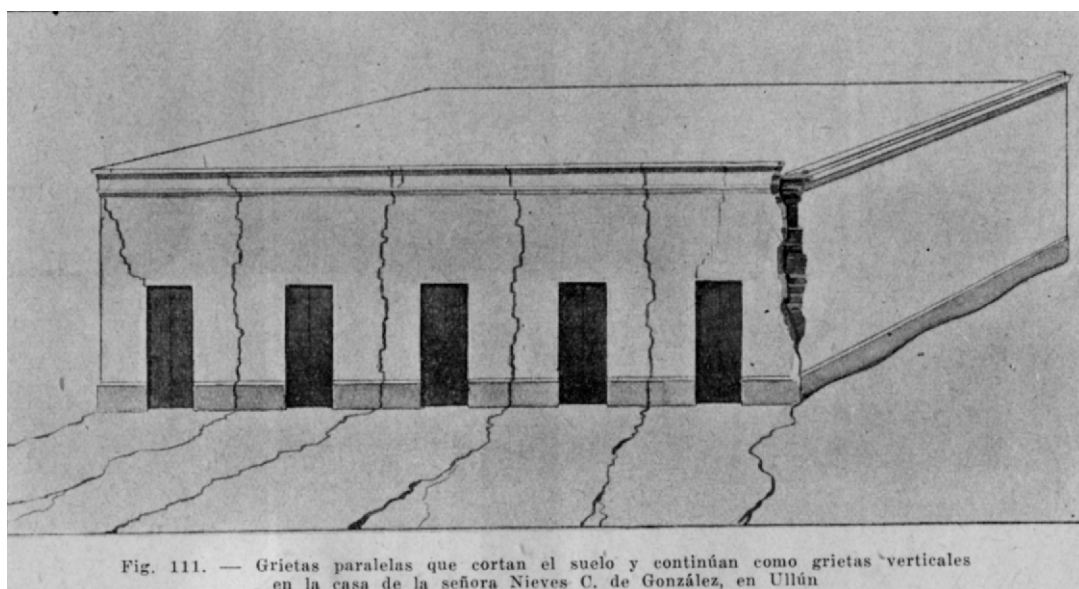
Fig. 111. — Grietas paralelas que cortan el suelo y continúan como grietas verticales en la casa de la señora Nieves C. de González, en Ullón

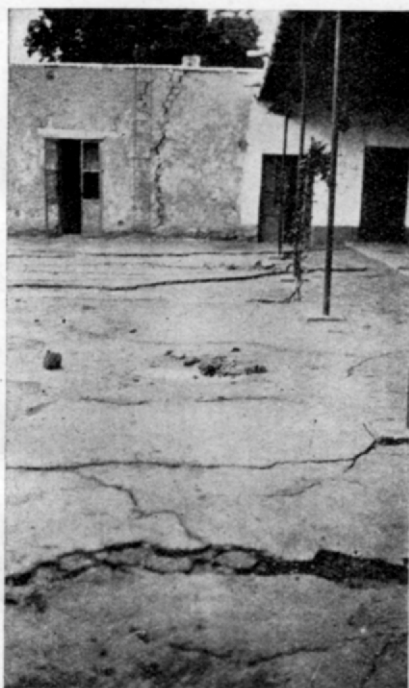
Fig. 112. — Patio de la casa de la señora Nieves C. de González, en Ullún. En el suelo se aprecian numerosas grietas paralelas, de dirección N.W. a S.E. y verticales normales a las anteriores en las paredes del edificio que mira al N.E. (Fotografía Castellanos)

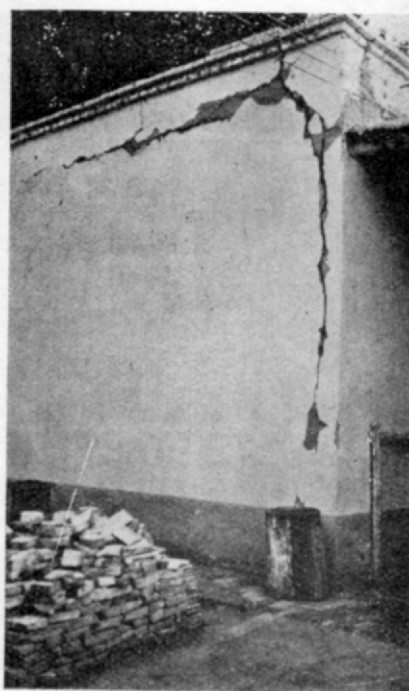
Fig. 113. — Pared orientada de N.W. a S.E. que mira al S.W., señalando dos grietas, una horizontal y otra vertical. Bodega de Grafigna, en Ullún. (Fotografía Castellanos)

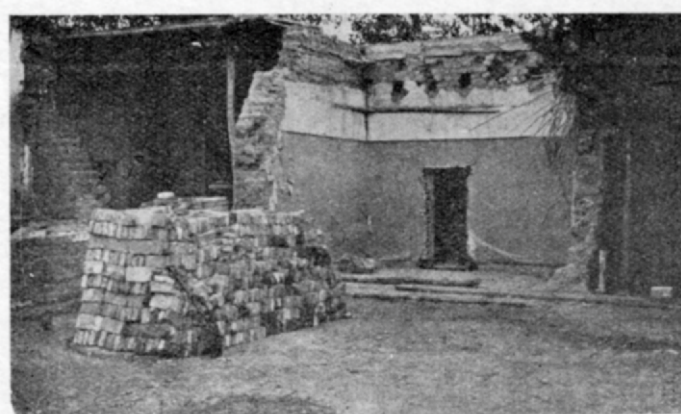
Fig. 114. — Pared del S.E. derrumbada en la bodega de Graffigna, en Ullún. (Fotografía Castellanos)
