PRIMERAS JORNADAS REGIONALES DE ACÚSTICA AdAA 2009

AdAA2009-A030R

Análisis del ruido producido por bombas de agua para motores de combustión interna

Oscar Ramos ^{(a), (b)},
Jorge Perez Villalobo ^(a).

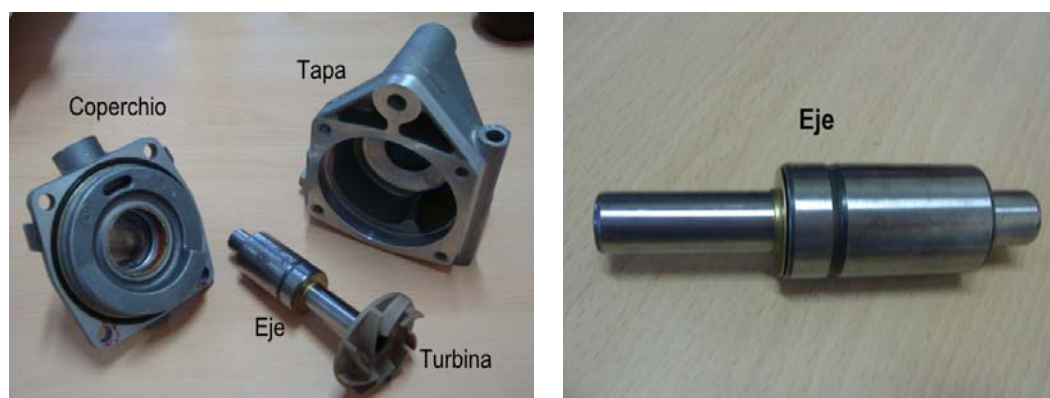
Figura 2. Componentes de las bombas analizadas

En la figura 2 se muestra un despiece de las bombas estudiadas.

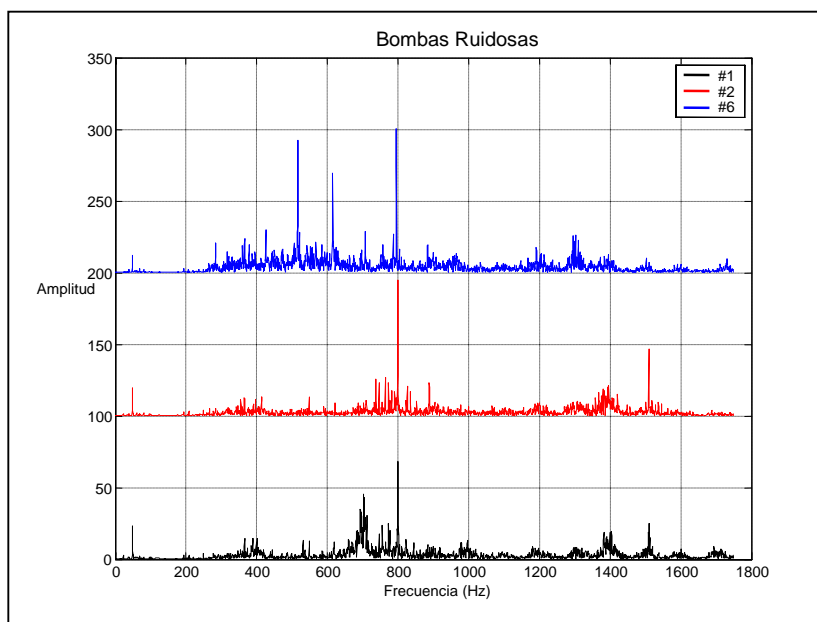
En la figura 3 se ven los espectros de las bombas ruidosas (los gráficos están desplazados entre sí, 100 unidades de amplitud para mayor claridad). Tienen en común una componente que es máxima en 800 Hz (de igual amplitud en las bombas #2 y #6 y más pequeña en la #1). La bomba #6 presenta dos componentes importantes en 500 Hz y 600 Hz y la #1 en 700 Hz. Todas estas componentes podrían ser armónicas de una frecuencia de 100 Hz o submúltiplos de ella. Llama la atención la disparidad entre las tres en el rango de los 300 Hz y los casi 800 Hz. Por encima de los 1000 Hz los espectros de las tres son bastantes similares, salvo el correspondiente a la bomba #2 que presenta componentes de amplitud significativas entre los 1400 Hz y 1500 Hz, que también son múltiplos de 100 Hz. Se constató también, que el ruido aumentaba de nivel con el tiempo. Esto podría ser consecuencia del incremento de temperatura con el funcionamiento.

Figura 3. Espectro de tres bombas ruidosas construidas por el fabricante.

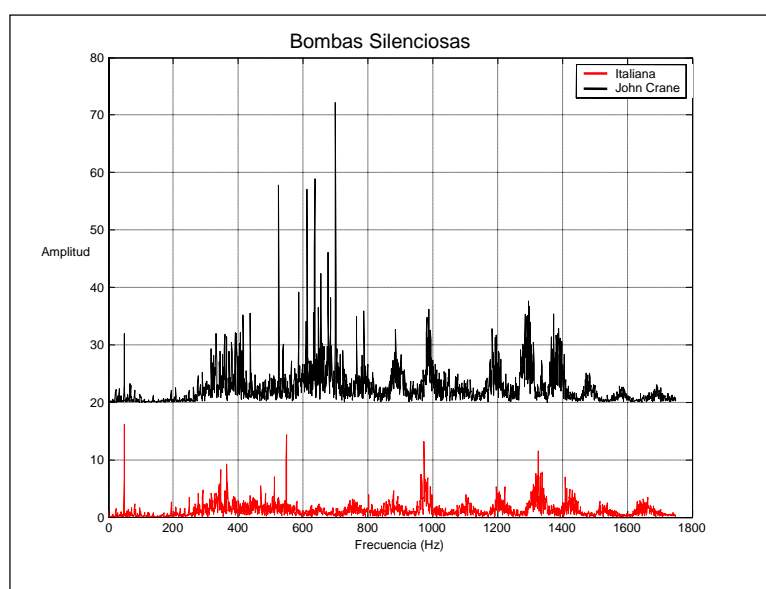
La figura 4 muestra los espectros de las bombas que no producían ruido. La bomba con sello John Crane (la #3 armada por el fabricante) está desplazada en amplitud en 20 unidades, respecto a la bomba de origen Italiano (#4). Es notable la diferencia por debajo de los 800 Hz entre ambas. Por encima de esta frecuencia los espectros son muy similares y además periódicos, con una frecuencia de 100 Hz. El perfil del espectro de la bomba con sello John Crane es muy similar a la #1 de la figura 3: comparten una componente importante en 700 Hz y hay una componente en 790 Hz. La componente de 800 Hz no existe en la bomba italiana. La bomba con sello John Crane presenta indicios de fallas y tiene en común con las ruidosas que fue armada por la misma Empresa argentina. Como se desprende de los gráficos, las amplitudes del espectro de la italiana son significativamente menores a la armada con sello John Crane y ambas menores a las ruidosas.

Figura 4. Espectros de dos bombas silenciosas.

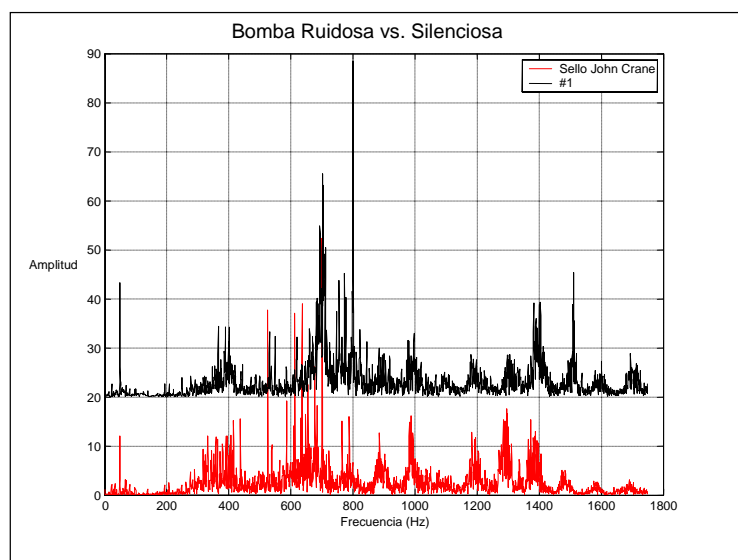
En la figura 6 se pueden comparar los espectros de la bomba #1 y la fabricada con sello John Crane. Los espectros son similares pero las amplitudes en las frecuencias del ruido son mayores en la ruidosa. Ambas bombas fueron armadas por la Empresa.

Figura 6. Espectros de una bomba ruidosa (#1) y la armada con sello John Crane.

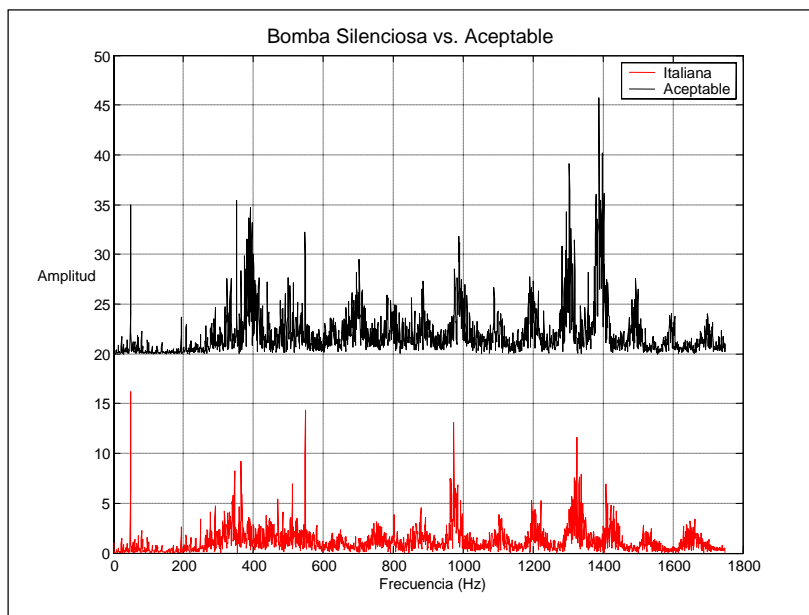
La bomba denominada *aceptable* fue fabricada por la Empresa con la particularidad que el ruido que producía fue catalogado como tolerable (figura 7). Salvo las diferentes frecuencias de los picos, ambos espectros son periódicos repitiéndose cada 100 Hz. Los picos máximos del espectro de la bomba aceptable están a 1300 Hz y 1400 Hz.

Figura 7. Espectros de una bomba aceptable y la italiana.

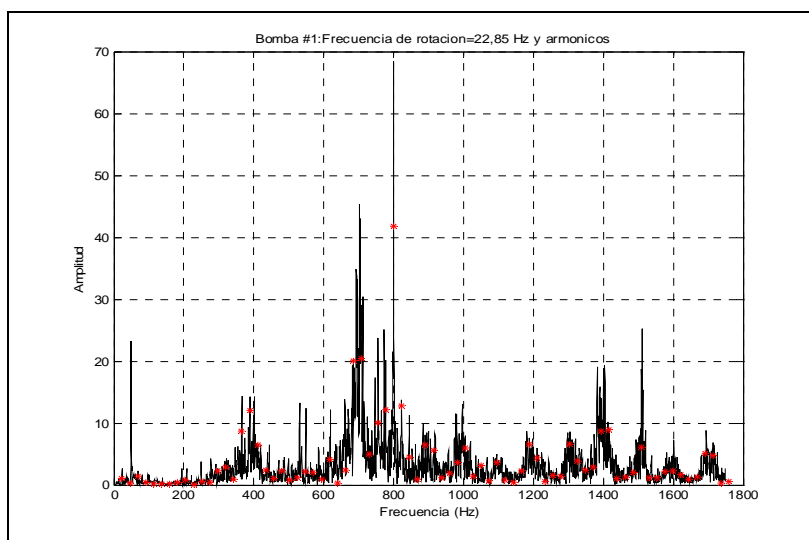
En la figura 8 se grafica la #1 a la que se ha superpuesto —señaladas con asteriscos— las armónicas de la frecuencia fundamental (22,85 Hz) generada por la velocidad de rotación: 1371 rpm. Como es sabido, cada armónica esta separada de la adyacente por ese valor. Se comprobó:

- a) que los picos mayores del espectro coinciden con armónicos de la fundamental de orden 30 o mayores y,
- b) la periodicidad del espectro después de los 800 Hz (se puede comprobar verificando que entre los picos del espectro hay entre cuatro y cinco asteriscos).

Figura 8. Espectro de la bomba #1 (trazo negro) y armónicos generados por la rotación (asteriscos rojos).

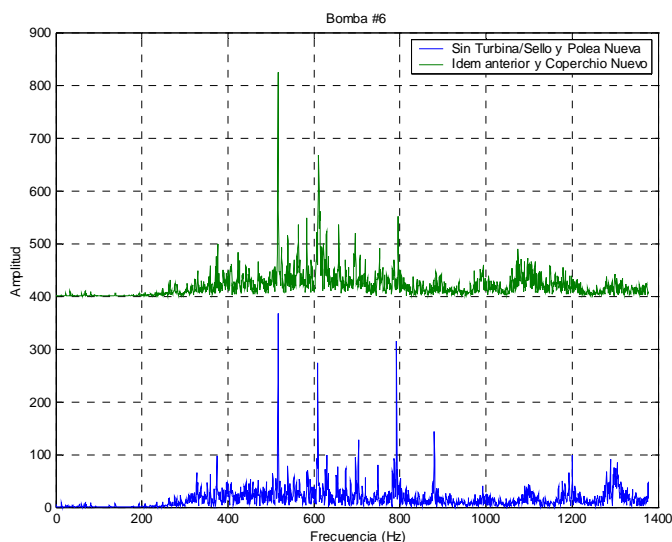
Figura 10. Espectro de la bomba #6 con polea nueva y con coperchio nuevo.

Las frecuencias de las componentes máximas se conservan. Sin embargo, en c5, la componente N° 1 (500 Hz) aumentó su valor mientras que por el contrario la N° 3 (800 Hz) y la N°4 (900 Hz) disminuyeron. El “coperchio” nuevo tenía la particularidad de que era más pequeño (tolerancias negativas) y podría ser la causante de que las amplitudes de las componentes N° 3 y 4 sean menores. Variaciones en las condiciones del clavado del eje en el coperchio haría que las frecuencias de los picos máximos sean diferentes de bomba en bomba, conservando la particularidad que todos son múltiplos de 100 Hz o de un submúltiplo de esta.

Al persistir las componentes del ruido a lo largo de todo este ensayo, salvo las consideraciones hechas en el párrafo anterior, se concluye que la principal fuente de ruido es el eje integral.

- Sin embargo cuando este es insertado en un coperchio con tolerancias negativas (alojamiento más pequeño) la componente de 800 Hz se reduce a la mitad.
