PRIMERAS JORNADAS REGIONALES DE ACÚSTICA AdAA 2009

AdAA2009-A036R

El Teatro Avenida y su acústica

Juan C. Giménez de Paz.

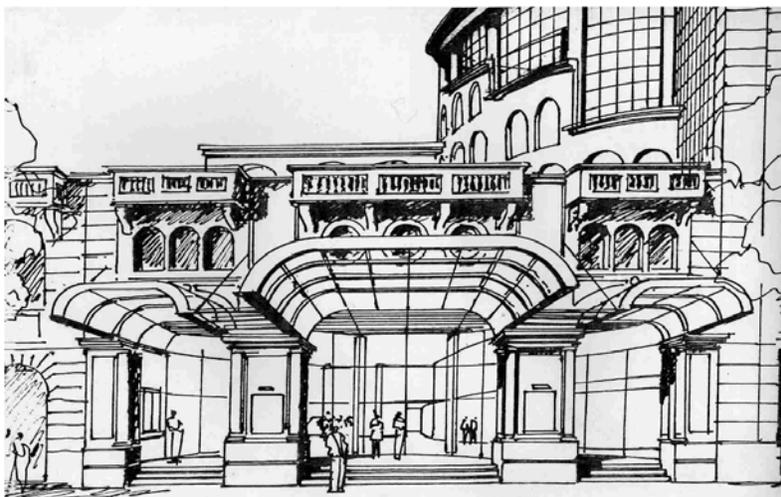
En la figura 2 se muestra dibujada, la fachada del frente sobre Avenida de Mayo, basándose en el original de 1908.

Figura 2. Vista de la fachada principal basado en la original de 1908.

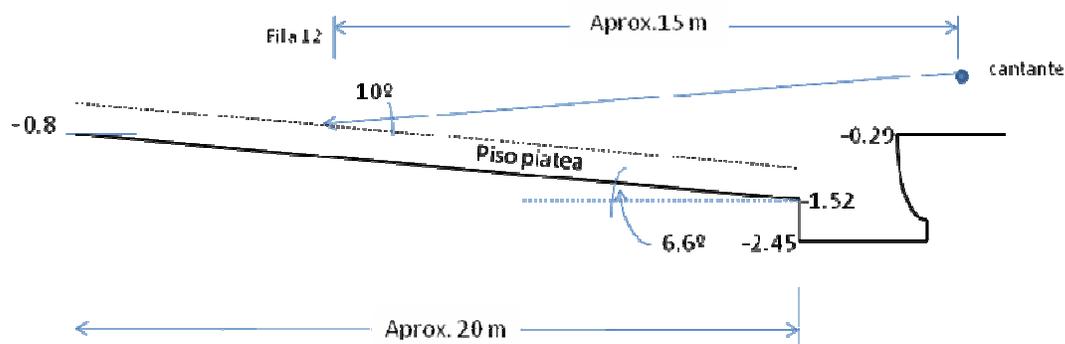
El piso de la platea tiene una clara inclinación hasta el foso de la orquesta y el escenario una leve inclinación en sentido opuesto, tal como se muestra en la figura 3.

Figura 4. Corte esquemático con la inclinación del piso de la sala.

A partir de los datos medidos, se calcularon algunos parámetros objetivos. La inclinación (α) del piso de platea para disminuir la atenuación sonora por el sonido rasante sobre el público y permitir una buena visión, debe cumplir con la expresión dada por Gade¹ que vincula la visibilidad de la última línea ($h = 0,16$ m), la distancia horizontal de esa línea con la posición del cantante ($b = 20$ m), la separación entre asientos ($d = 1,5$ m), la distancia de la primera línea con el cantante ($a = 5$ m) y la sobre altura del cantante con el primer espectador ($e = 1,6$ m), mediante la expresión 1 y valores tomados de la figura 5, dando por resultado, $\alpha \cong 5,8^\circ$.

La inclinación del piso de la sala, mayor que la original, supera al valor aproximado, calculado con la expresión 1, por lo que es dable aceptar que no se produce una excesiva absorción del sonido rasante directo ni de las primeras reflexiones en los laterales, corrigiendo el problema anterior.

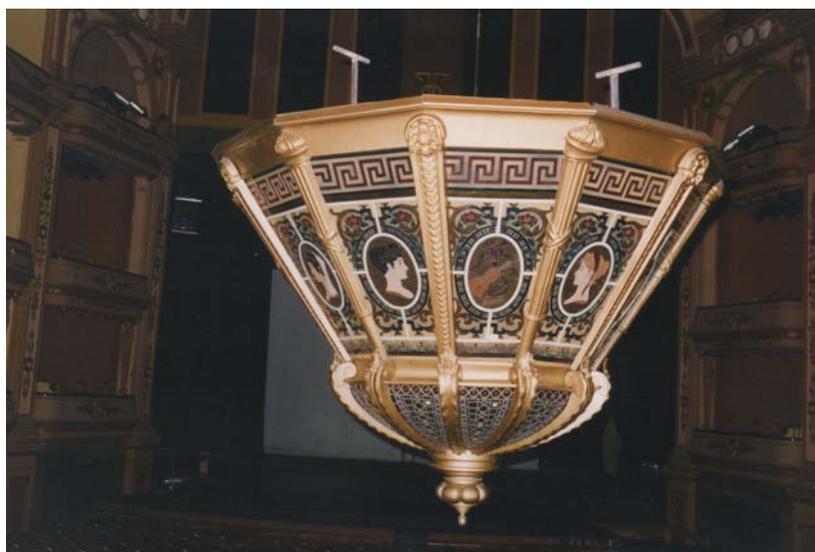
Figura 5. Chandelier desmontado para limpieza y mantenimiento

El techo de la platea es abovedado con un muy vistoso y llamativo chandelier central, facetada, decorada con dibujos alegóricos y las figuras de 16 músicos rodeándola, esculpidos en la bóveda. En la figura 5 se la muestra desmontada para los trabajos periódicos de limpieza y mantenimiento.

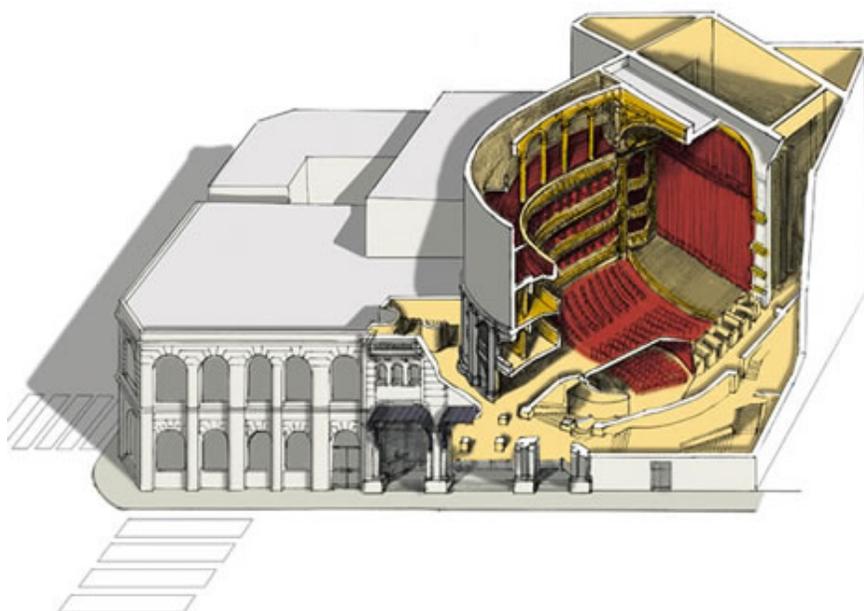
El largo de la sala con su escenario y lobby son mayores que la longitud de las calles Lima y Santiago del Estero, entre Av.de Mayo e H.Yrigoyen (la manzana marcadamente rectangular que lo abarca), por lo que la sala no es perpendicular al frente y contrafrente, sino que su posición es oblicua, tal como lo muestra la figura 6 con la vista con corte de su ubicación.

**Figura 6.** Vista con corte de la sala principal y auditorio y su disposición en la manzana.

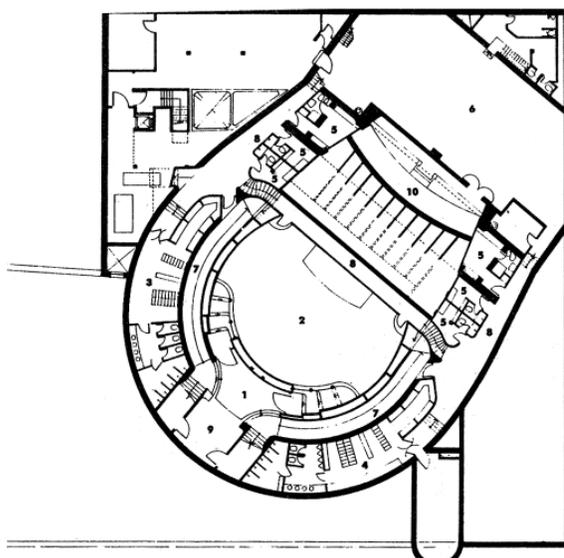
- Foyer (1)
- Auditorio (2)
- Camarines (3, 4 y 5)
- Bajo escenario (6)
- Circulación (7)
- Circulación artistas (8)
- Cafetería (9)
- Foso de orquesta (10)

Figura 7. Planta nivel subsuelo (auditorio) e identificación de los sitios numerados

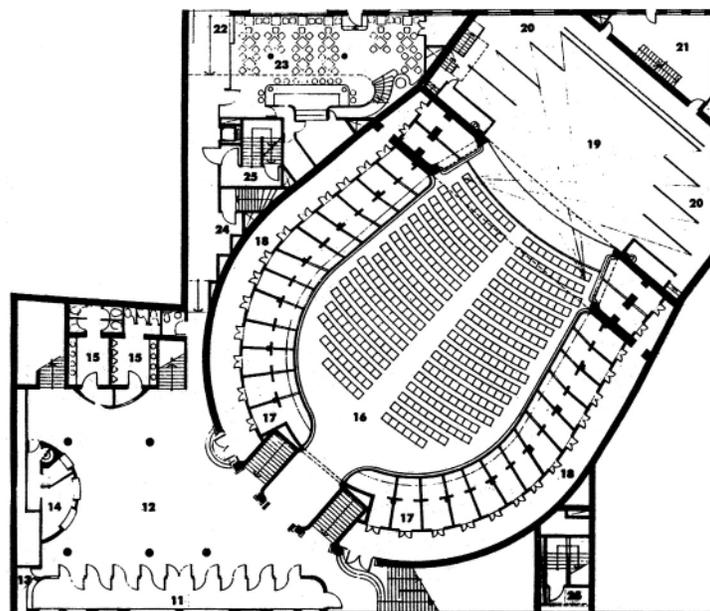
- Acceso principal (11)
- Foyer (12)
- Boleterías (13)
- Guardarropas (14)
- Sanitarios (15)
- Platea (16)
- Palcos bajos (17)
- Circulación PB (18)
- Escenario (19)
- Afores (20)
- Intendencia (21)
- Acceso por H.Yrigoyen (22)
- Confitería (23)
- Acceso camarines (24)
- Escalera incendios (25)

Figura 8. Planta nivel platea e identificación de los sitios numerados

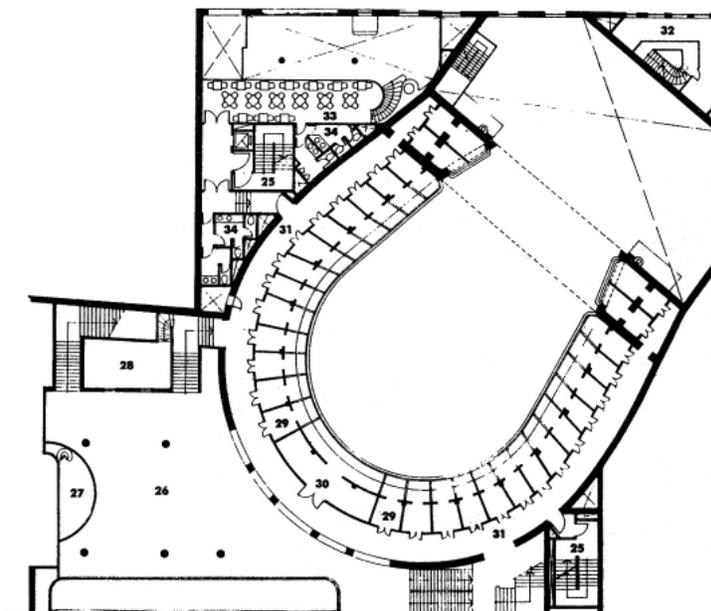
- Vacío sobre foyer (26)
- Administración (27)
- Sala de acomodadores (28)
- Palco alto (29)
- Palco Oficial (30)
- Circulación palcos altos (31)
- Taller de mantenimiento (32)
- Entre piso confitería (33)
- Sanitarios (34)

Figura 9. Planta nivel palcos altos e identificación de los sitios numerados

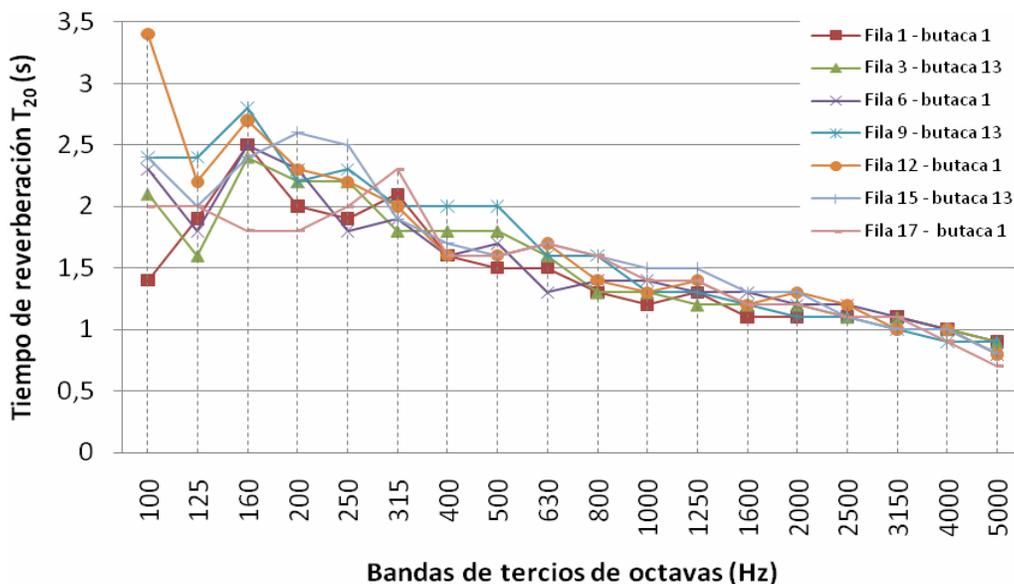
Figura 10. Tiempos de reverberación medidos como T_{20} en 7 sitios de platea.

En el gráfico de la figura 10 se muestran los valores medidos (promedio de 3 mediciones) en los 7 sitios de la platea seleccionados. Los valores tienen una clara variación casi lineal con la frecuencia, a partir de la banda de tercios centrada en 160 Hz.

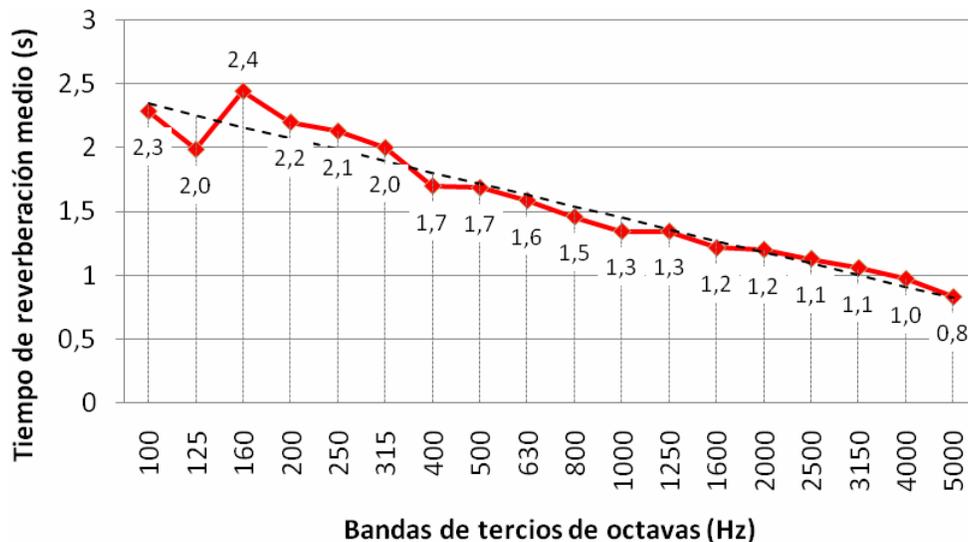
Figura 11. Tiempos de reverberación medios en platea y tendencia lineal.

El gráfico de la figura 11 muestra el valor medio de los valores individuales del gráfico 10, para cada banda de frecuencias. Los tiempos de reverberación se indican en cada una de las bandas. La tendencia lineal decreciente del tiempo de reverberación considerando incluso las centradas en 100 y 125 Hz, tiene una pendiente negativa de $-0,27$ s/octava.

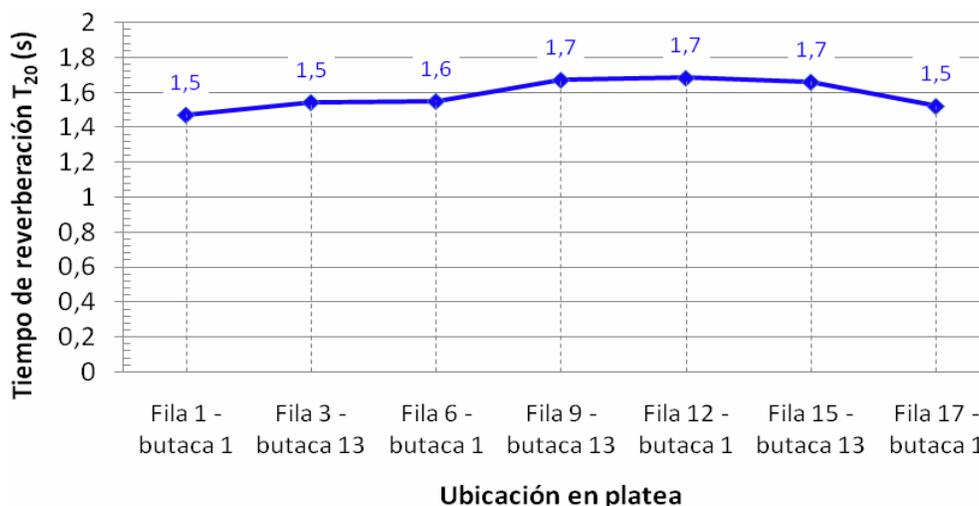
El gráfico de la figura 12 muestra a su vez, los tiempos de reverberación medios en el rango 100 – 5000 Hz para cada uno de los 7 sitios de medición.

Figura 12. Tiempos de reverberación medios en el rango 100 – 5000 Hz en 7 sitios de platea.

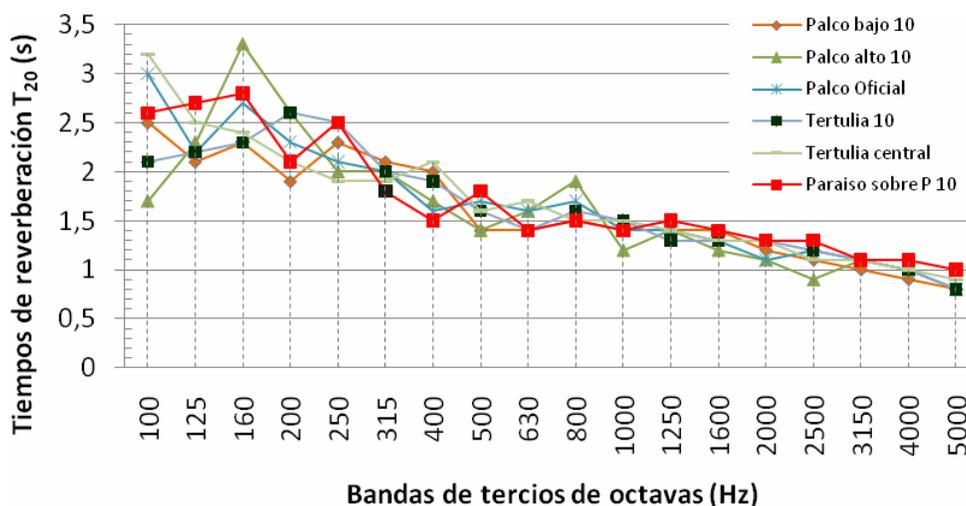
Las mismas mediciones de tiempo de reverberación en la forma de T_{20} se efectuaron en una vertical en la posición del palco 10, ubicado en uno de los laterales. Incluye al palco bajo 10, al palco alto 10, Tertulia 10 y paraíso en esa misma posición relativa. Lo mismo con el palco Oficial (palco alto) y en la tertulia y paraíso ubicados por sobre el mismo.

Los valores individuales medidos se muestran en el gráfico de la figura 13.

Figura 13. Tiempos de reverberación medidos como T_{20} en 6 sitios de palcos.

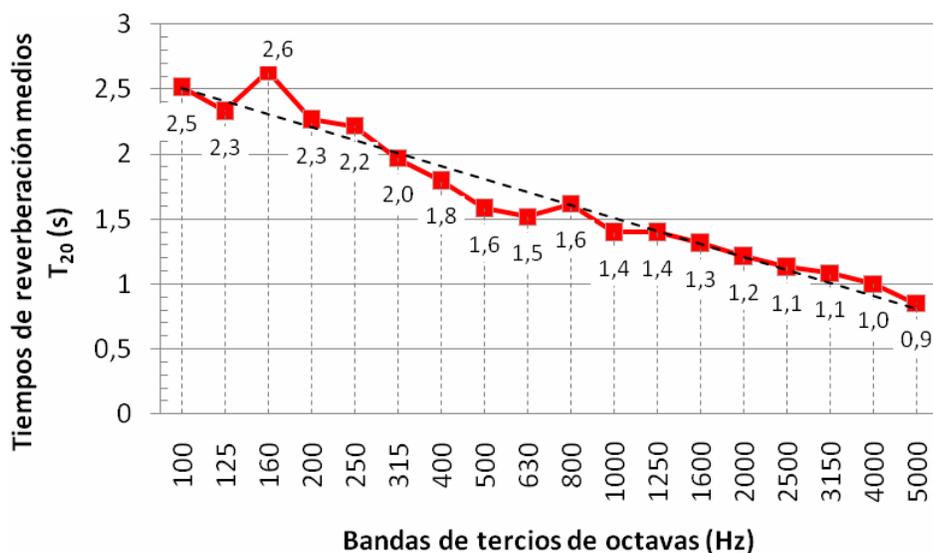
En la figura 14 se muestran los valores medios por banda de octavas de los 6 individuales del gráfico de la figura 13.

Figura 14. Tiempos de reverberación medios en palcos y tendencia.

También en este caso se nota una clara tendencia decreciente del tiempo de reverberación con la frecuencia. En este caso, la tendencia lineal decreciente es de $-0,30$ s/octava, prácticamente coincidente con el mostrado para la platea.

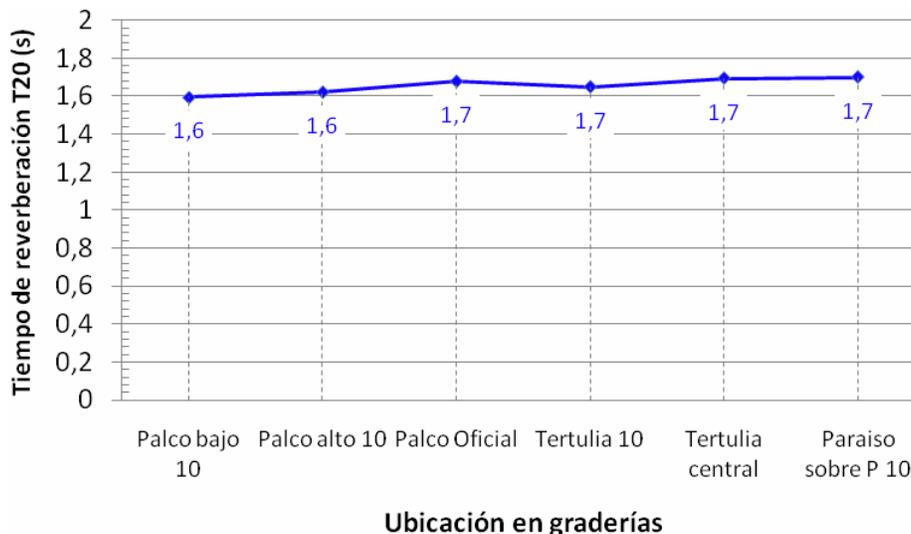
Finalmente en la figura 15 se muestran los valores medios de tiempo de reverberación en cada uno de los 6 sitios de medición, como valores medios en el rango de bandas de tercios de octavas 100 – 5000 Hz. Los valores resultantes están en el rango de 1,6 a 1,7 segundos, del mismo orden que para la platea, que en ese caso era de 1,5 a 1,7 s.

Figura 15. Tiempos de reverberación medios en el rango 100 – 5000 Hz en 6 sitios de palcos

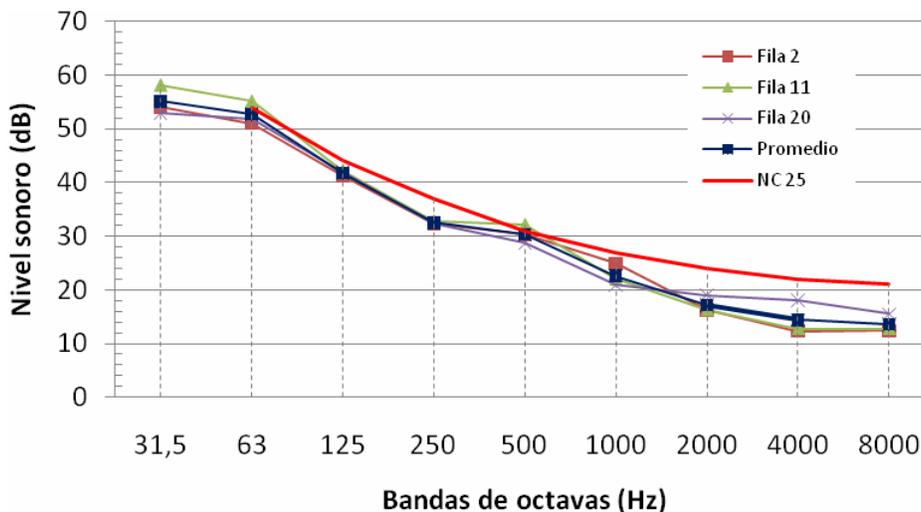
El nivel de ruido de fondo fue medido en 3 posiciones en la platea a lo largo del pasillo central, como promedio de 3 mediciones sucesivas. Los valores medidos se muestran en la figura 16, junto con su promedio y el perfil NC = 25 que es el que mejor se ajusta, siendo la banda centrada en 500 Hz la tangente al perfil. El valor global del promedio resulta ser de 32,3 dBA, como nivel sonoro continuo equivalente.

Figura 16. Ruido de fondo medido en platea, valor medio y perfil NC = 25

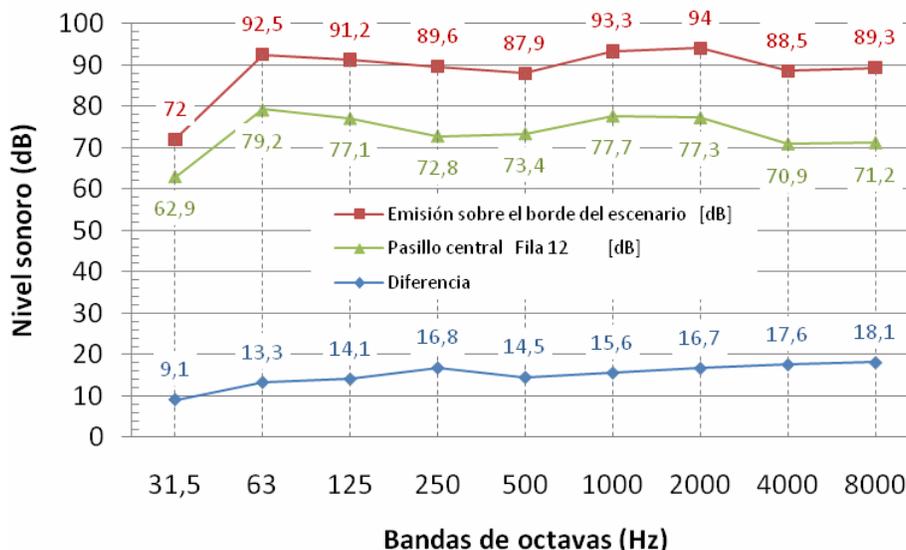
Finalmente se midió la respuesta en frecuencia de la sala por bandas de octavas. Los registros se efectuaron en el borde del escenario y en la fila 12, pasillo central. Esta posición es aproximadamente el centro de la sala. Los valores medidos y su diferencia se muestra graficados en la figura 17.

Figura 17. Respuesta en frecuencia del auditorio en fila 12

Los valores globales para todo el rango de frecuencias son, en el borde del escenario, 98,8 dBA (como nivel sonoro continuo equivalente) y en la fila 12, 82,3 dBA, resultando que la diferencia es de 16,5 dBA.

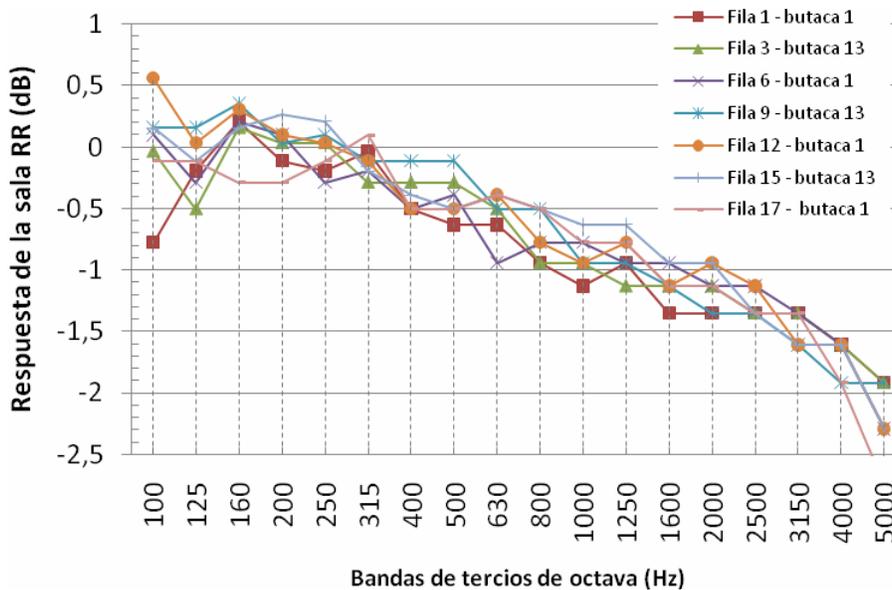
Se lo calculó empleando la ecuación 5 dada por V.L.Jordan⁶ para valores esperados, con sus resultados graficados en la figuras 18 y 19.

Figura 18. Índice RR en platea.

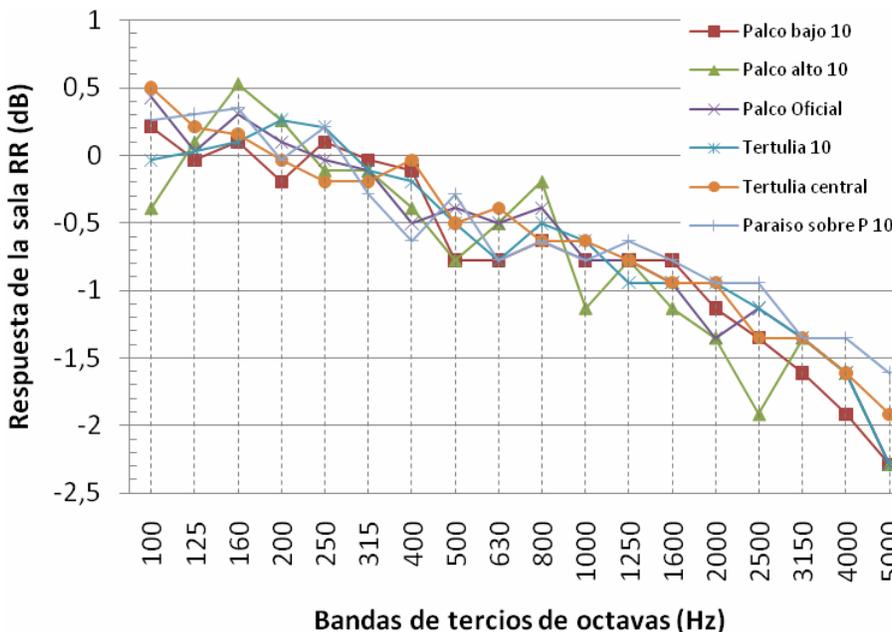
Figura 19. Índice RR en palcos.
