INSTITUTO DE FISIOGRAFIA Y GEOLOGIA

GEOMORFOLOGIA DE LA CUENCA DEL RIO ROSARIO - HORCONES

ENZO B. LURASCHI

1963

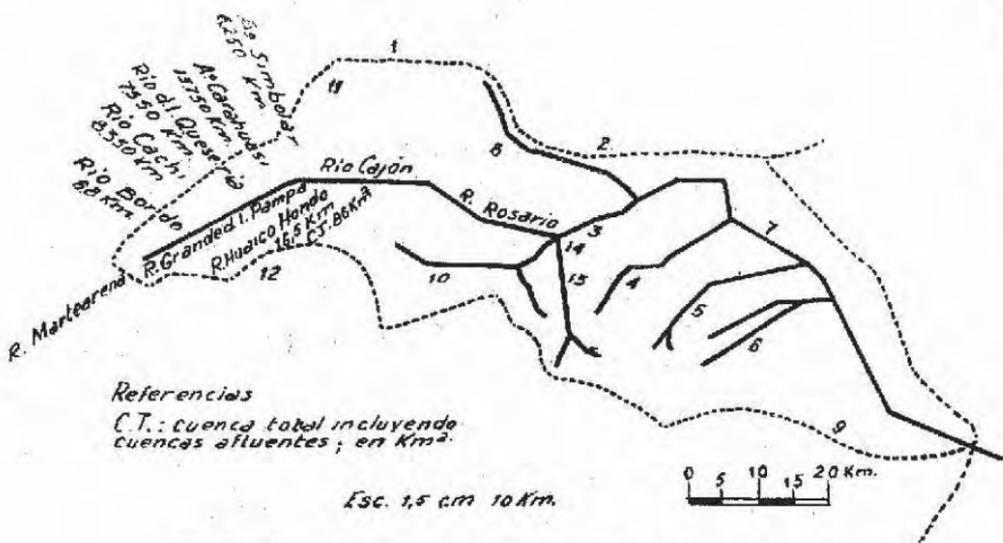
Fig. 2 — Croquis geográfico del *divortium aquarum* de la cuenca del Rosario-Horeones y aflencias de caudales.

1. *Divortium aquarum* con el A° El Tunai afluente del Pasaje Juramento.
2. *Divortium aquarum* con los afluentes del Río Medina, que aportan al Pasaje Juramento.
3. Puente carretero.
4. A° Salado long. 20,5 Km. C.T. = 170 Km².
5. A° Aguas Coloradas, long. 30 Km. C.T. = 172 Km².
6. A° Suladillo, long. 24 Km. C.T. = 145 Km².
8. Río Naranajo, long. 32,5 Km. C.T. = 205 Km².
9. *Divortium aquarum* con el Río Urueña.
10. A° Borgas, long. 22,5 Km. C.T. = 292 Km².
11. *Divortium aquarum* con Alemania-Conchas-Guachipas, afluentes del Pasaje Juramento.
12. *Divortium aquarum* con el Río Tala, cabecera del Sali.
13. A° de los Bayos long. 23 Km. C.T. = 187,5 Km².
14. Rosario de la Frontera.

Toda la cuenca del Rosario-Horcones por el Oeste, Norte y Este, tiene la división de las aguas (fig. 2) con tributarios que directa o indirectamente, aportan sus caudales al gran recaudador de los valles calchaquíes: el Salado del Norte. Así al Norte está la división de las aguas del arroyo El Tunal, al Noreste la de los afluentes del río Medina, al Este Noreste la división de las aguas se hace con la cuenca de Metán, por medio del río Las Cañas.

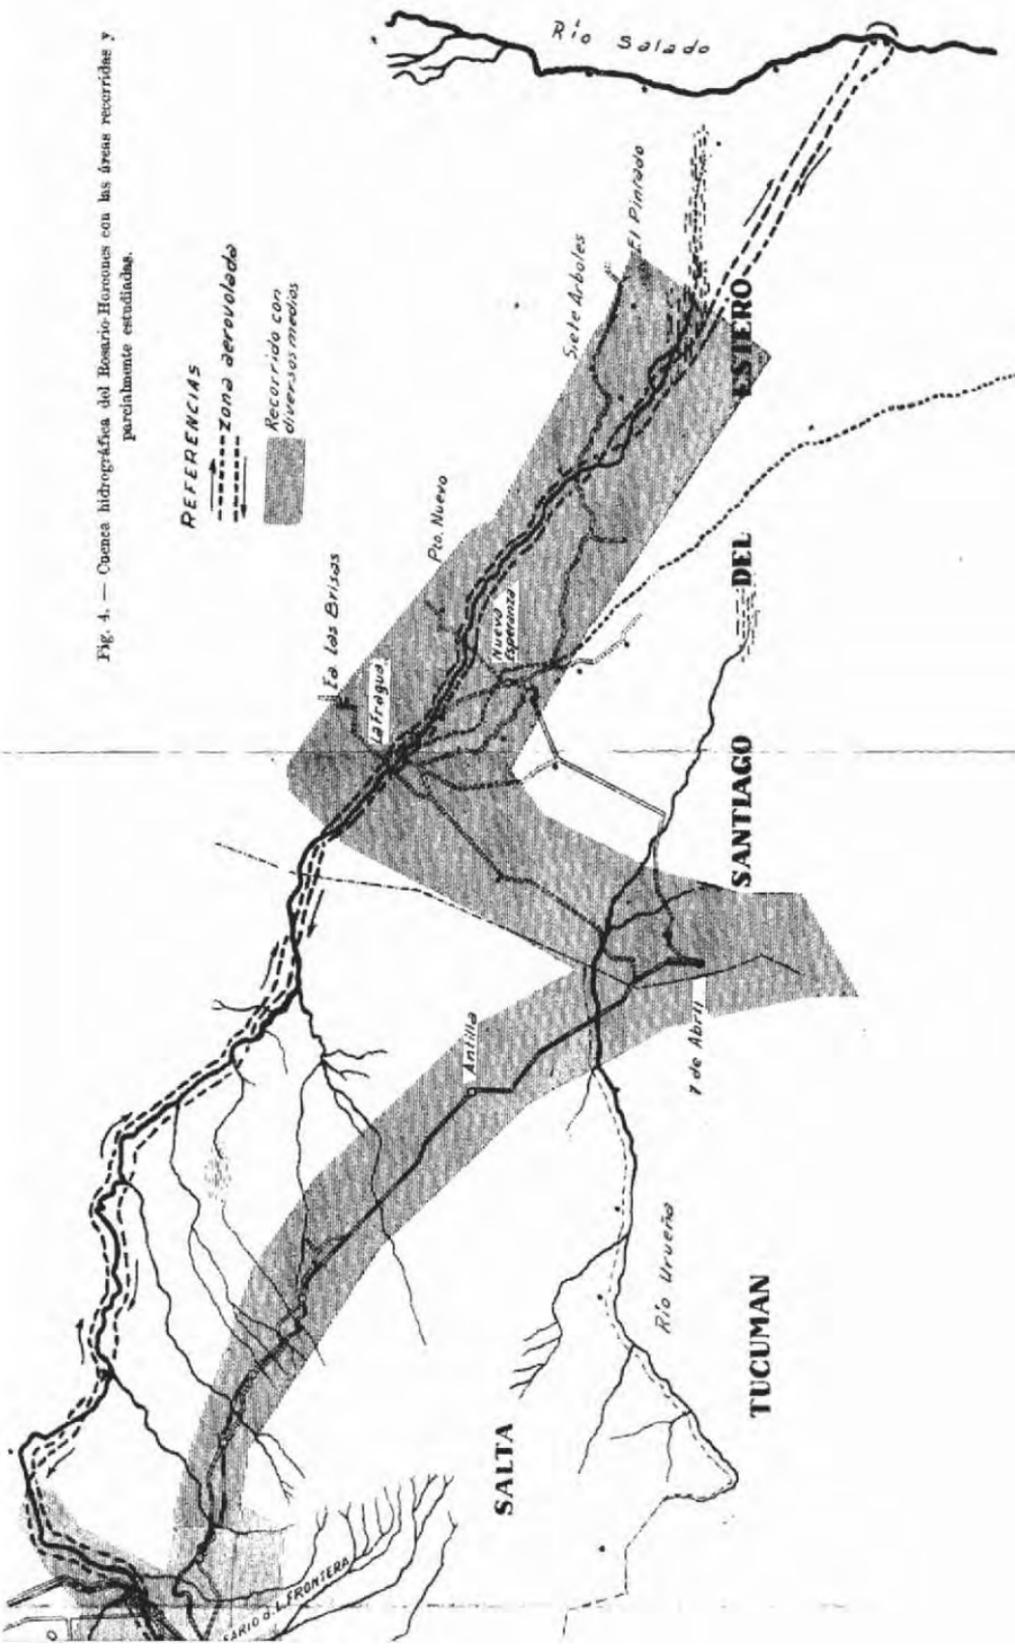
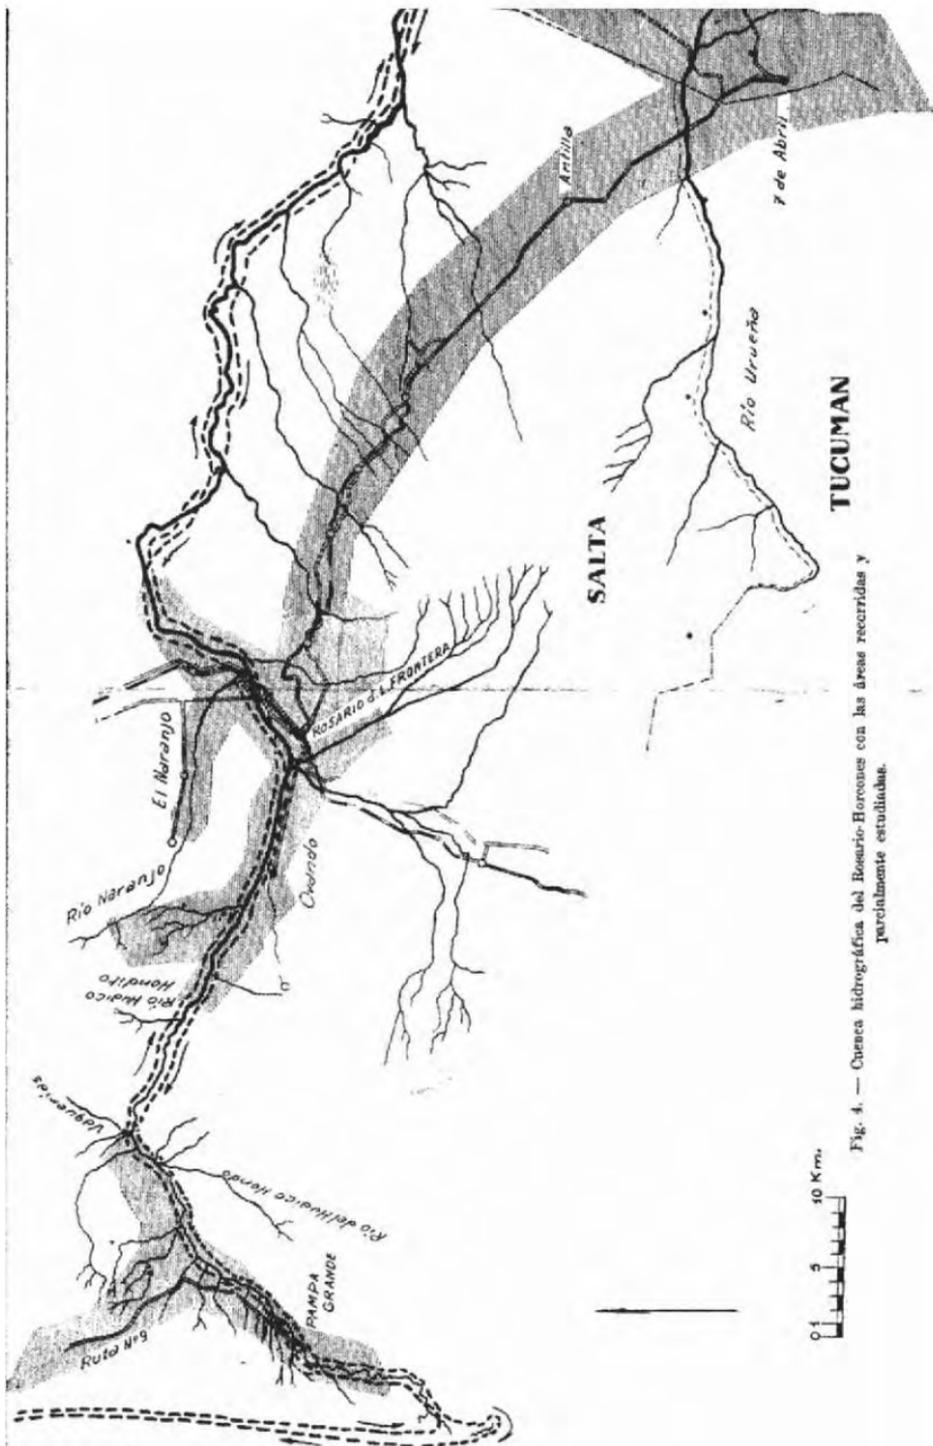
Fig. 4. — Cuenca hidrográfica del Rosario-Hornos con las áreas recorridas y parcialmente estudiadas.

Fig. 4. — Cuenca hidrográfica del Rosario-Boreales con las áreas recorridas y parcialmente estudiadas.

y a pie (fig. 4), fundamentan este aporte al ya profuso y rico bagaje geográfico de nuestro país.

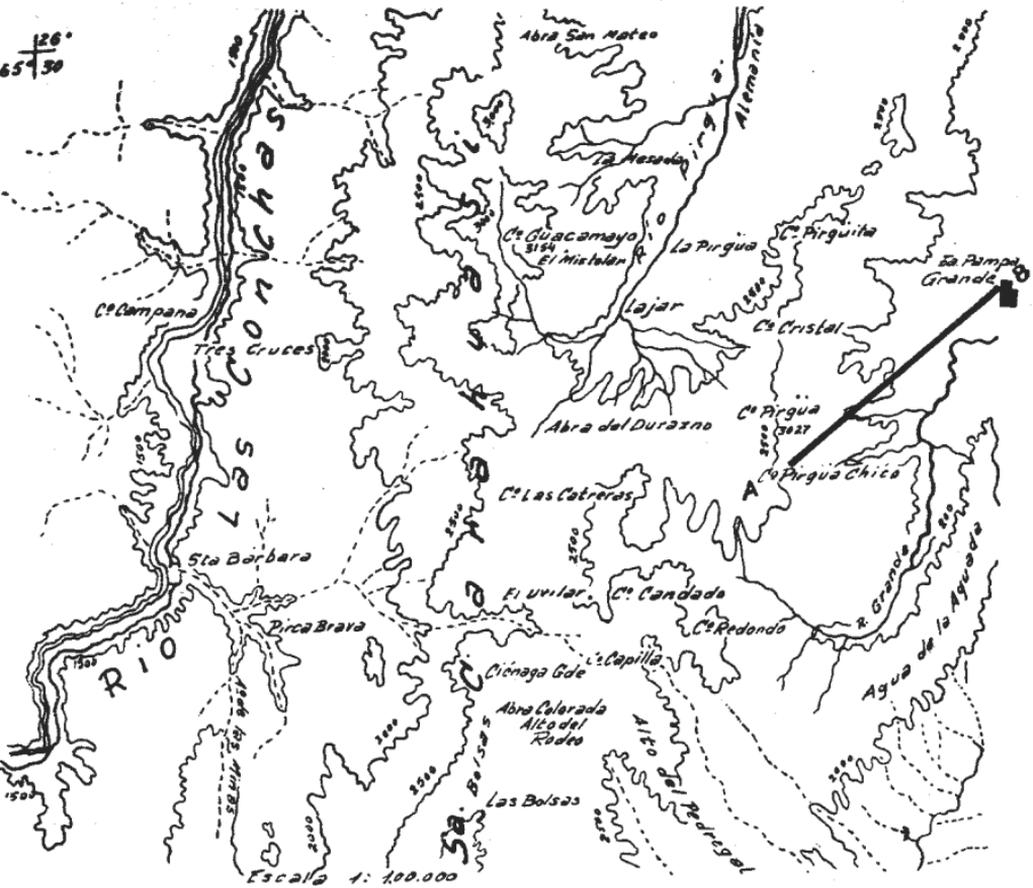
Fig. 5. — Relieve topográfico en los límites de la cuenca superior

Estamos en presencia de un paisaje de formas atenuadas, con alturas marginales máximas de 3000 m en el Cerro Pírgüa, pero con valles y quebradas rellenados que alcanzan un promedio de 1700 metros, dando de esta manera un escaso desnivel. Las aguas han dado formas suaves, favoreciendo la remoción en masa de la roca meteorizada (fig. 5-6).

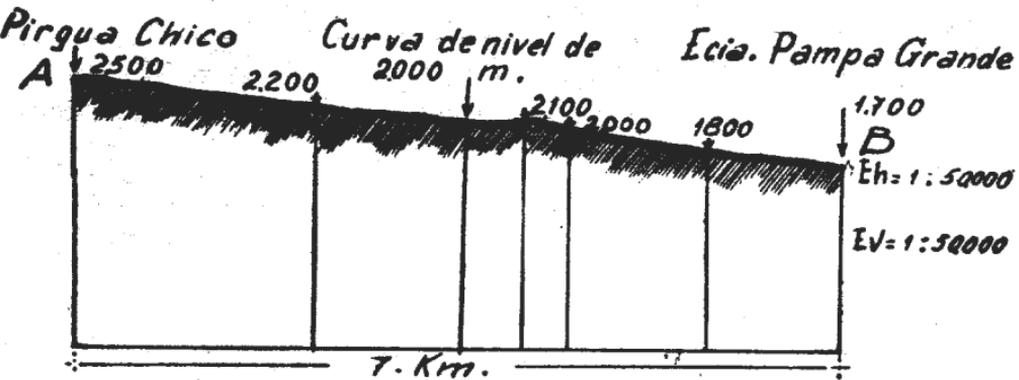
Fig. 6. — Perfil topográfico C° Pirgüa Chico — Estancia Pampa Grande. A. B. de la Fig. 5

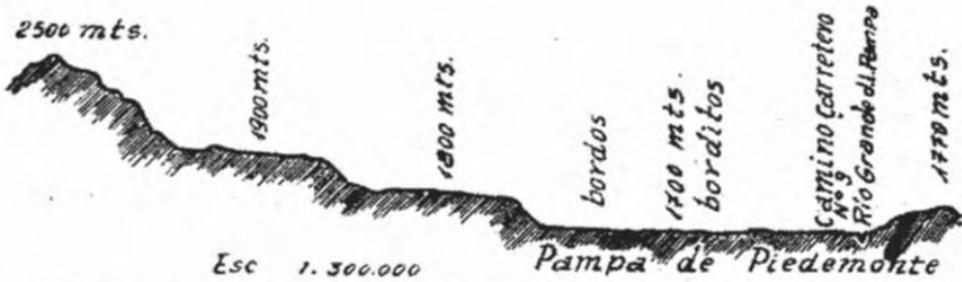
Fig. 8. — Perfil transversal de Pampa Grande aproximadamente sobre paralelo 25° 52' 11".

En el minucioso y serio trabajo de Ruiz Huidobro, éste denomina cono de deyección a esta llanura aluvial. Este carácter distintivo, no es hoy tan evidente. El gradiente no es pronunciado. La superficie ha sido nivelada en muchas partes por material muy fino y tierra vegetal (fig. 8).

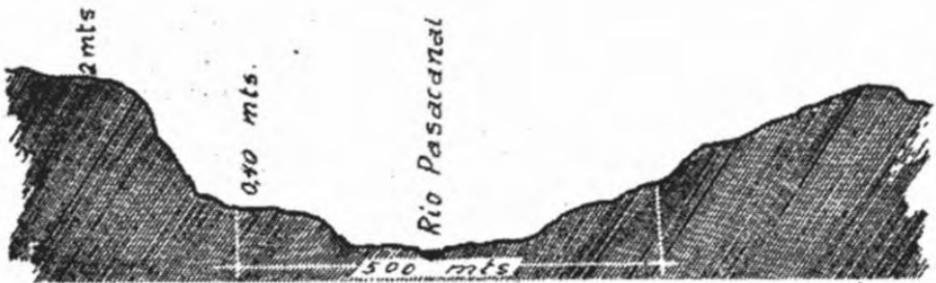
Fig. 9. — Corte transversal del valle del Pasacanal, con su llanura de inundación. Próximo a la desembocadura del Socohondo.

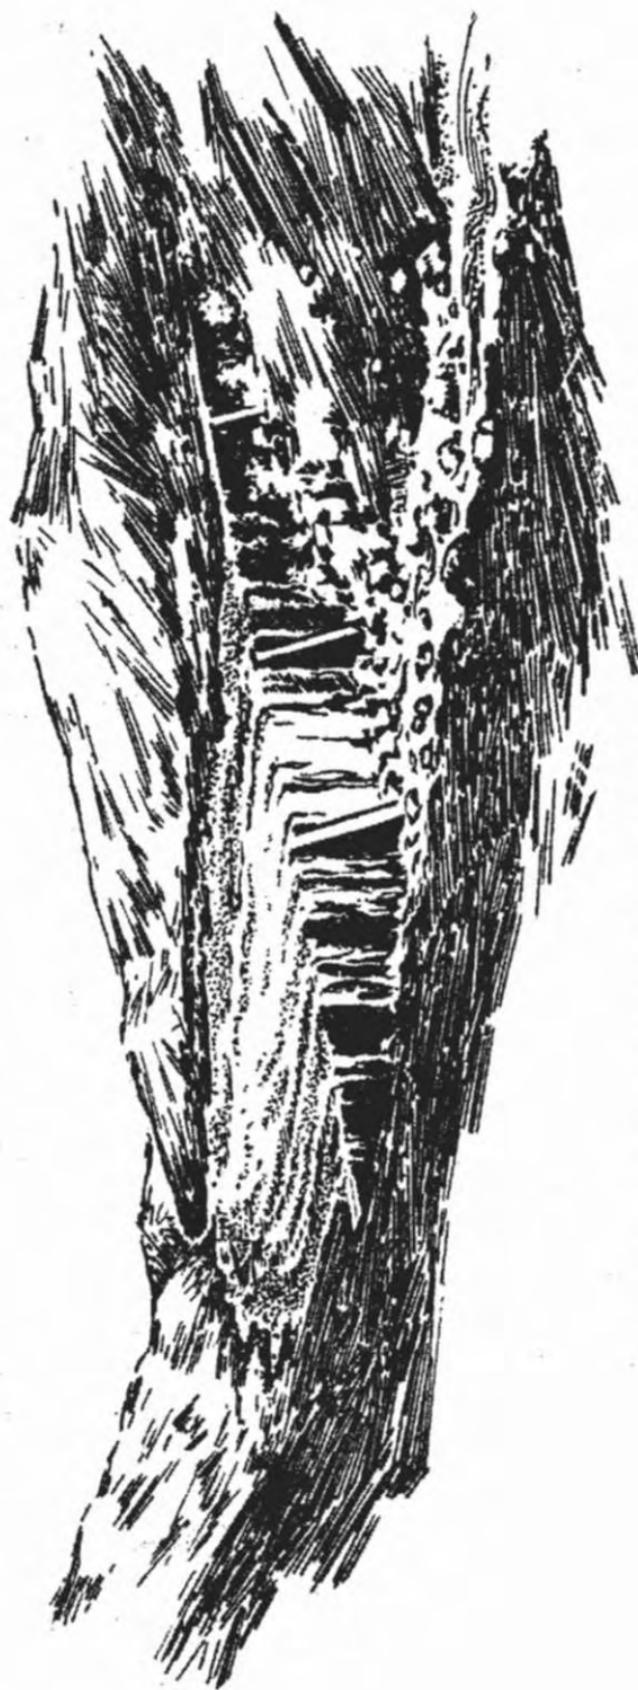
Fig. 10. — Interrupción artificial del perfil de equilibrio. Embalse colmatado y nuevo nivel de base local.

El Martearena tiene aquí una interrupción en su perfil de equilibrio. El hombre ha construido a más o menos 5 Km de la estancia, un murallón para efectuar una toma a nivel. Este murallón de 5 m

de alto sobre el pelo de agua del río, originó el embalse de las aguas en una extensión río arriba, de 400 m. (foto 5).

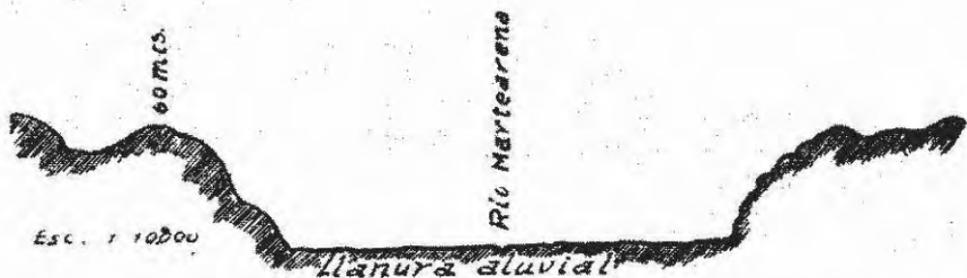
Fig. 11. — Valle del Martearena. Corte transversal del bolsón morfológico.

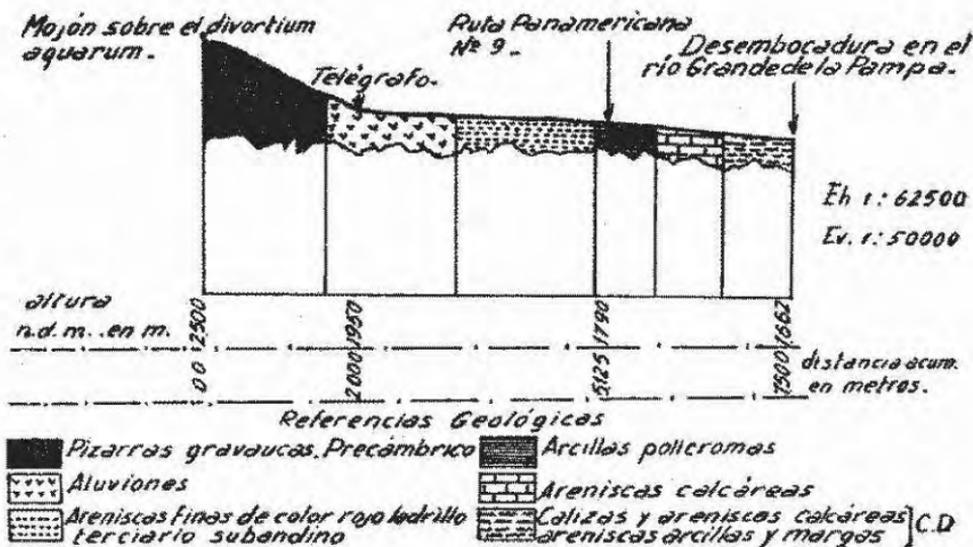
Fig. 12. — Perfil longitudinal del río Pablo, mostrando pronunciada pendiente y brusca disminución de la misma al entrar en la llanura de acumulación —pampa—.

El río Pablo es el siguiente (fig. 12). Dos corrientes principales que fluyen del cerro Loma de la Laguna a más de 2.000 m, lo constituyen. El lecho de este río (foto 10) aparece con peldaños de erosión retrocedente en las Margas Multicolores, al Oeste de la ruta. Los escalones buzan 45° hacia el Oeste, con sentido contrario al que trae la corriente, ofreciendo de este modo mayor resistencia a la erosión. También es un río obsecuente.

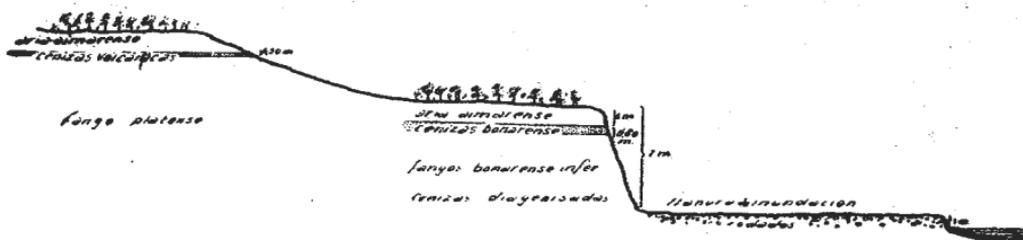
Fig. 14. — Corte transversal mostrando 1ª y 2ª terraza del valle del río Rosario-Horcones. A la altura de la calle Salta de la ciudad de Rosario de la Frontera.

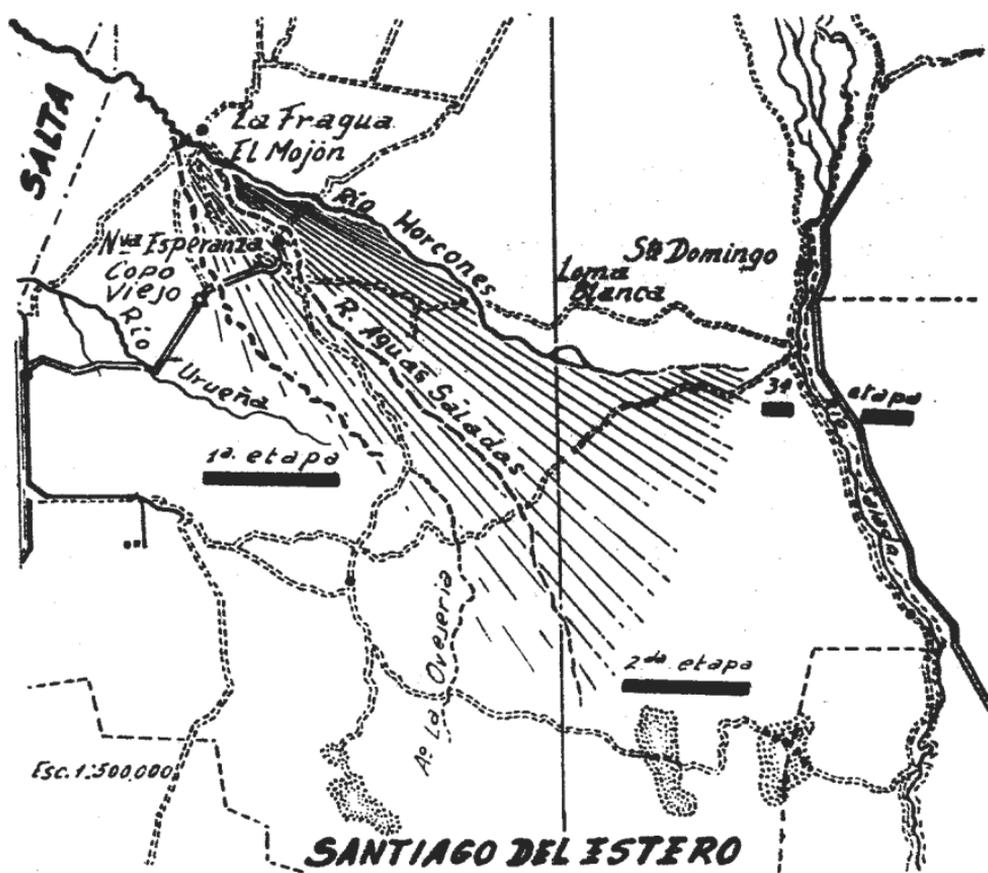
Fig. 16. — Cance actual (año 1961) y área de divagación. - - - - Primigenio posible cauce a cuyas márgenes estuvo Copo Viejo. 1ª etapa

abanico, ha divagado desplazándose contra su margen izquierda, despreciando en su traslado numerosos cauces que ya no le sirven. Estas dubitaciones en su recorrido, ha originado un enlamado constituido por una extensa llanura de inundación.

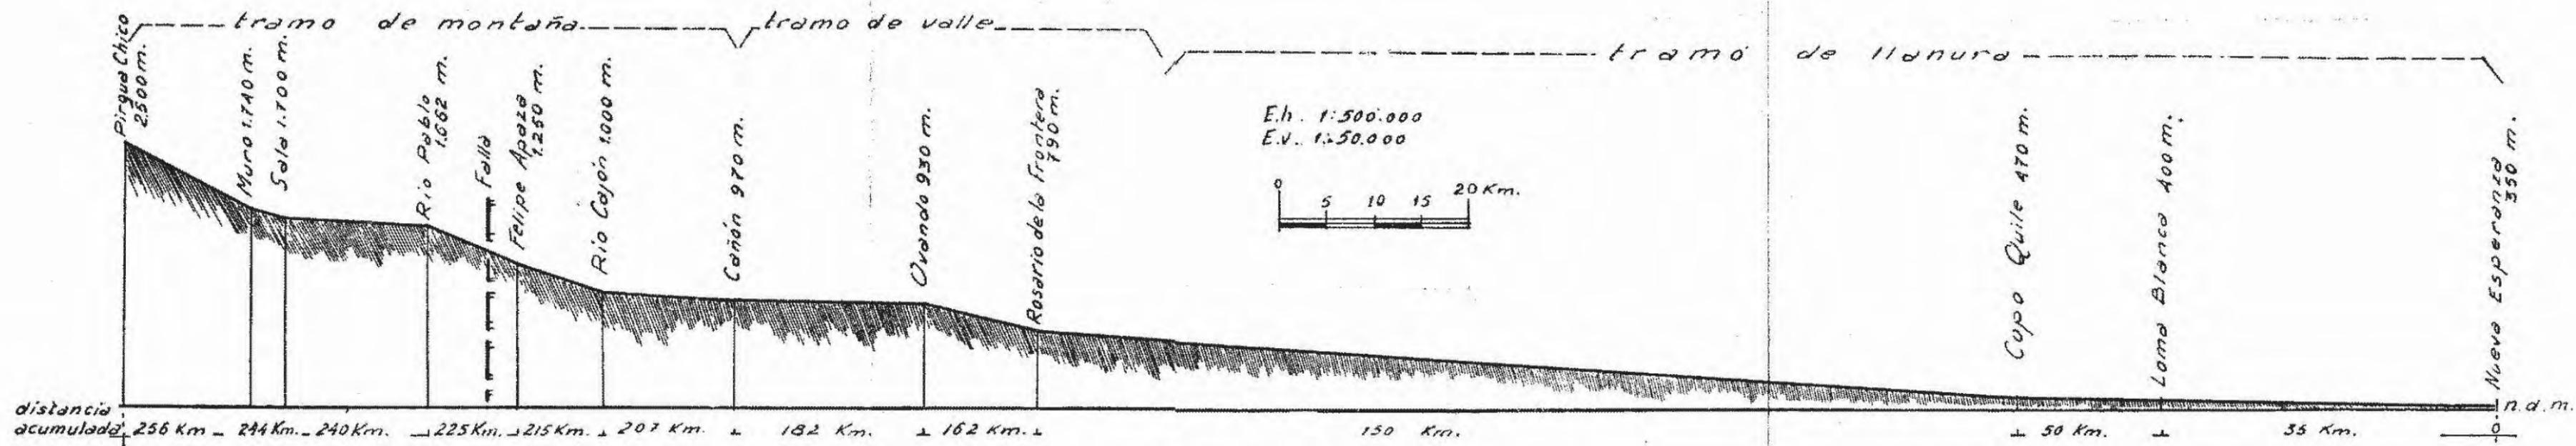
Fig. 17. — Perfil longitudinal del Río Hosario-Horcones.

Luego de una regularidad con un promedio de 6 m ‰, donde recorre la llanura de piedemonte o Pampa Grande entre el Muro y el Río Pablo, súbitamente aparece el segundo valor elevado de montaña, 41,2 ‰ entre el Río Pablo y Felipe Apaza, índice que requiere una explicación. Esta brusca ruptura de pendiente, es provocada por la falla de menor magnitud que cruza el río a la altura de la desembocadura del Carahuasi (fig. 7), en cuyo mecanismo, hundimiento de los bloques debajo de la cubierta, encontramos la causa de este fuerte desnivel. Dejamos el curso de montaña sin cambios pronunciados, para encontrar el valor de 11,66 ‰ en el tramo de valle, entre Ovando y Rosario de la Frontera. Este repentino aumento tiene su origen en el hecho de penetrar el Rosario-Horcónes en el área del sinclinal relleno de la zona de Rosario de la Frontera, y en donde el mismo ha labrado un valle transversal al rumbo Norte Sur del Sinclinal.

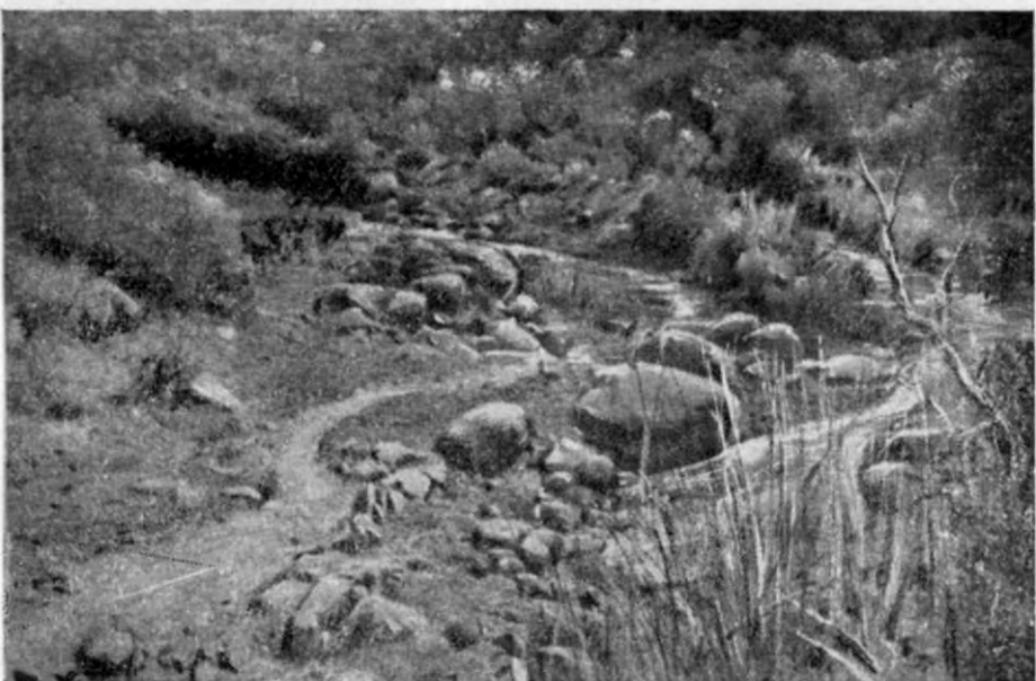
Foto 2. — El llamado río Pasacanal, con bloques de filitas, areniscas inferiores y andesitas. (Fot. E. B. L.)

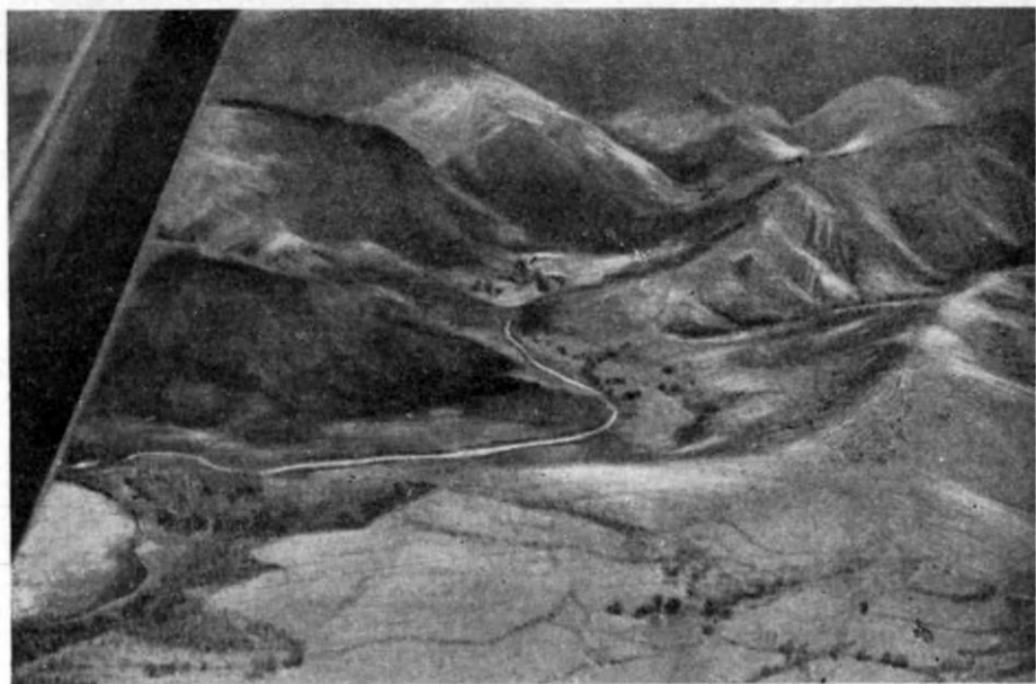
Foto 3. — Cuenca superior del río Grande de la Pampa. Salida de las quebradas y entrada en el bolsón morfológico de Pampa Grande. A la izquierda el embalse de Pampa Grande. (Fot. aérea E.B.L.)

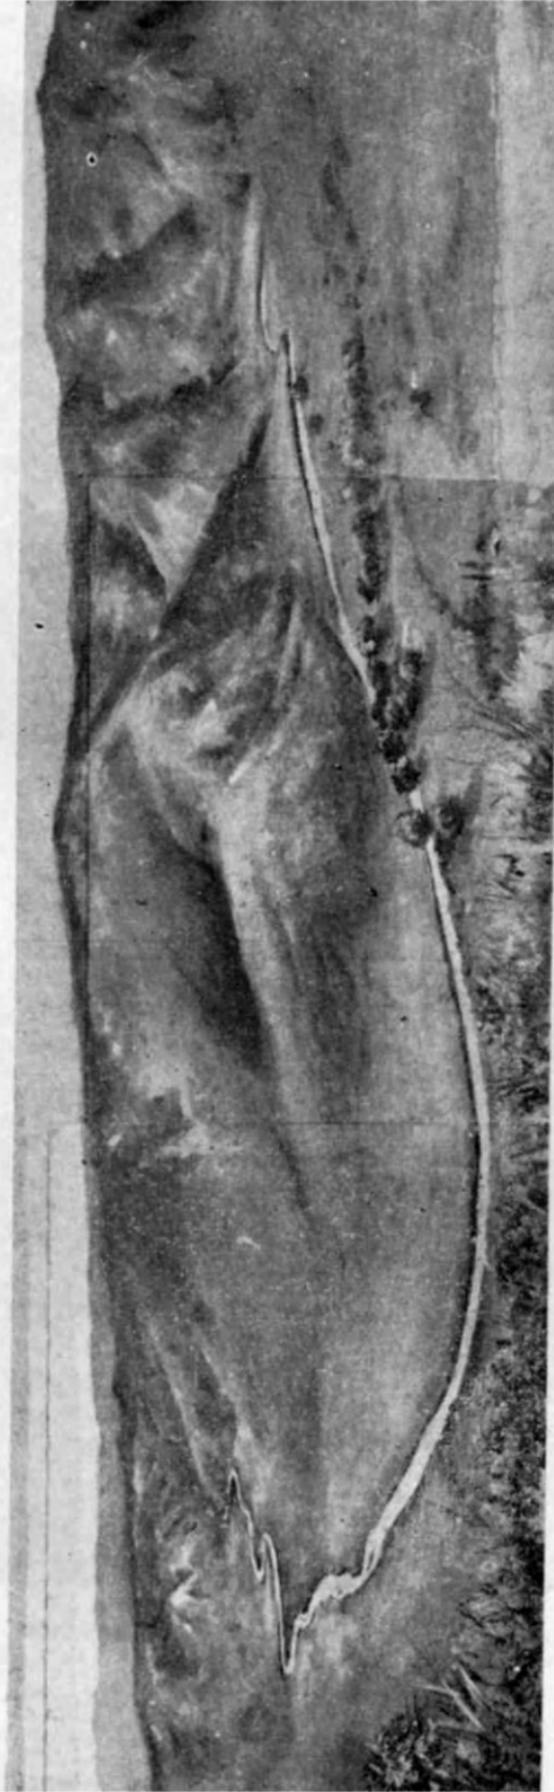
Foto 4. — Panorámica en la que el Martearna penetra en las subcuencas.
Luego el Grande de la Pampa. (Fot. E.B.L.). A la derecha del lector, aguns
arriba, las subcuencas.

Desde sus fuentes, aproximadamente a los 2500 m. de altura sobre n.d.m., llega a la zona de la estancia a 1700 m, donde repentinamente las características del curso fluvial varían, las aguas se amansan, no arrastran clastos, y se desplaza perezosamente en una llanura aluvial (Foto 4).

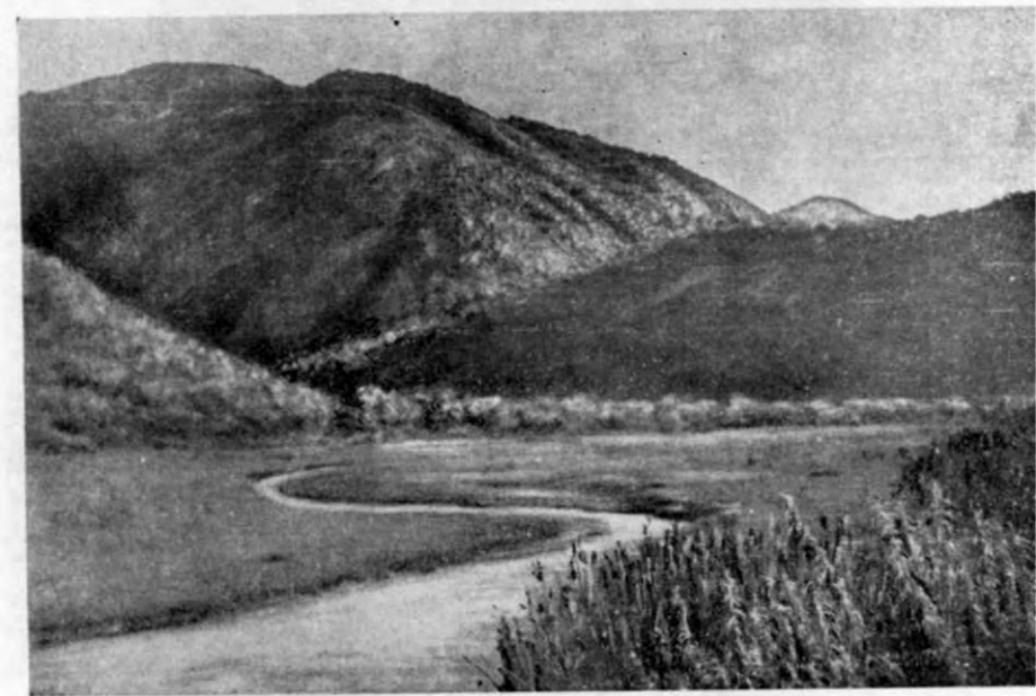
Foto 6. — El Martearena deslizándose en el embalse ya relleno. Tomada hacia aguas arriba. El muro está 15 m. aguas abajo. (Fot. E.B.L.)

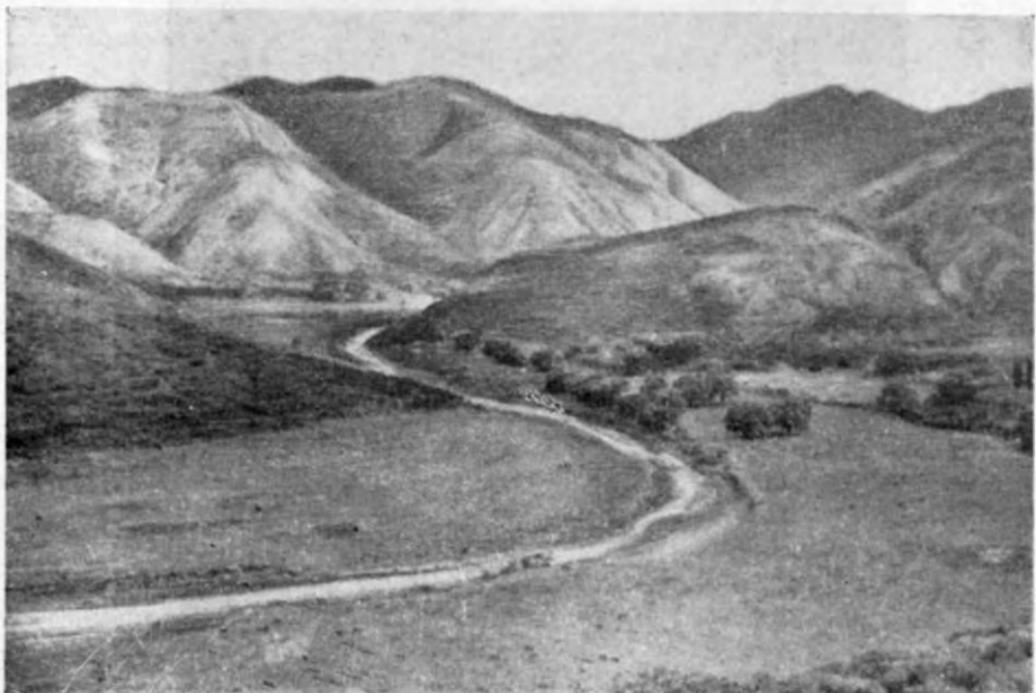
Foto 8. — Codo del Martearena en forma de una S en La Calera. Es un compartimiento, entre el Muro y el Embalse, del bolsón de Pampa Grande. (Fot. E.B.L.)

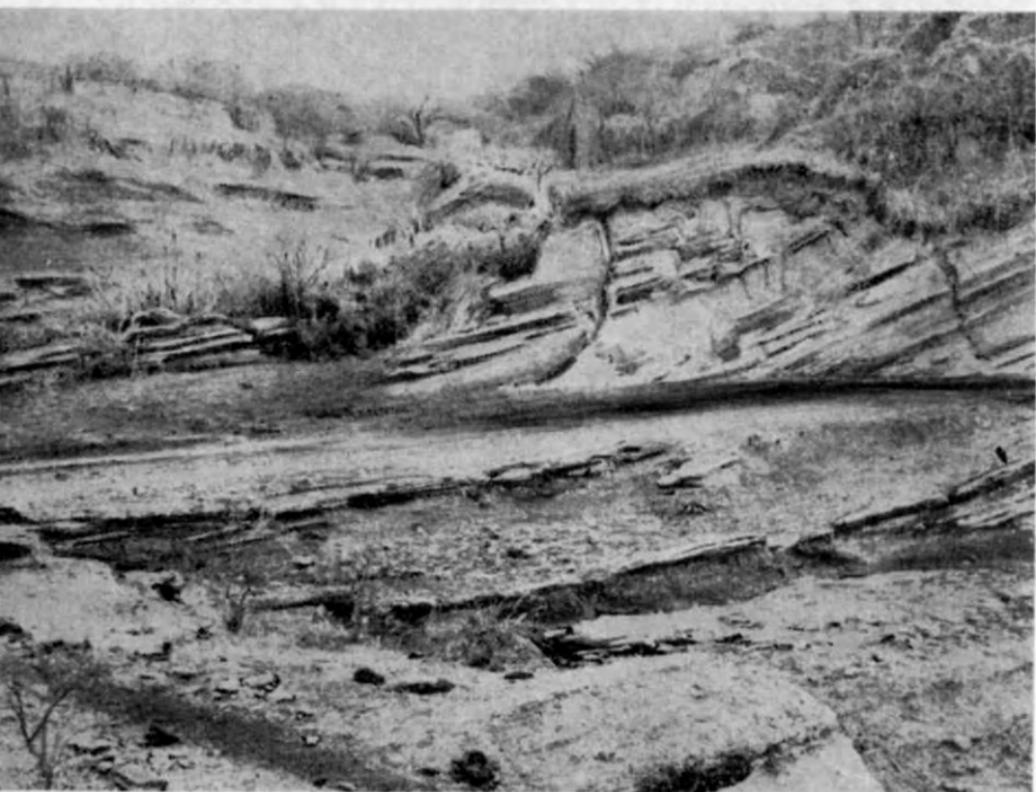
Foto 10. — Río Pablo. Margas multicolores en forma de peldaños buzando 45° W.
(Fot. P. Pasotti)

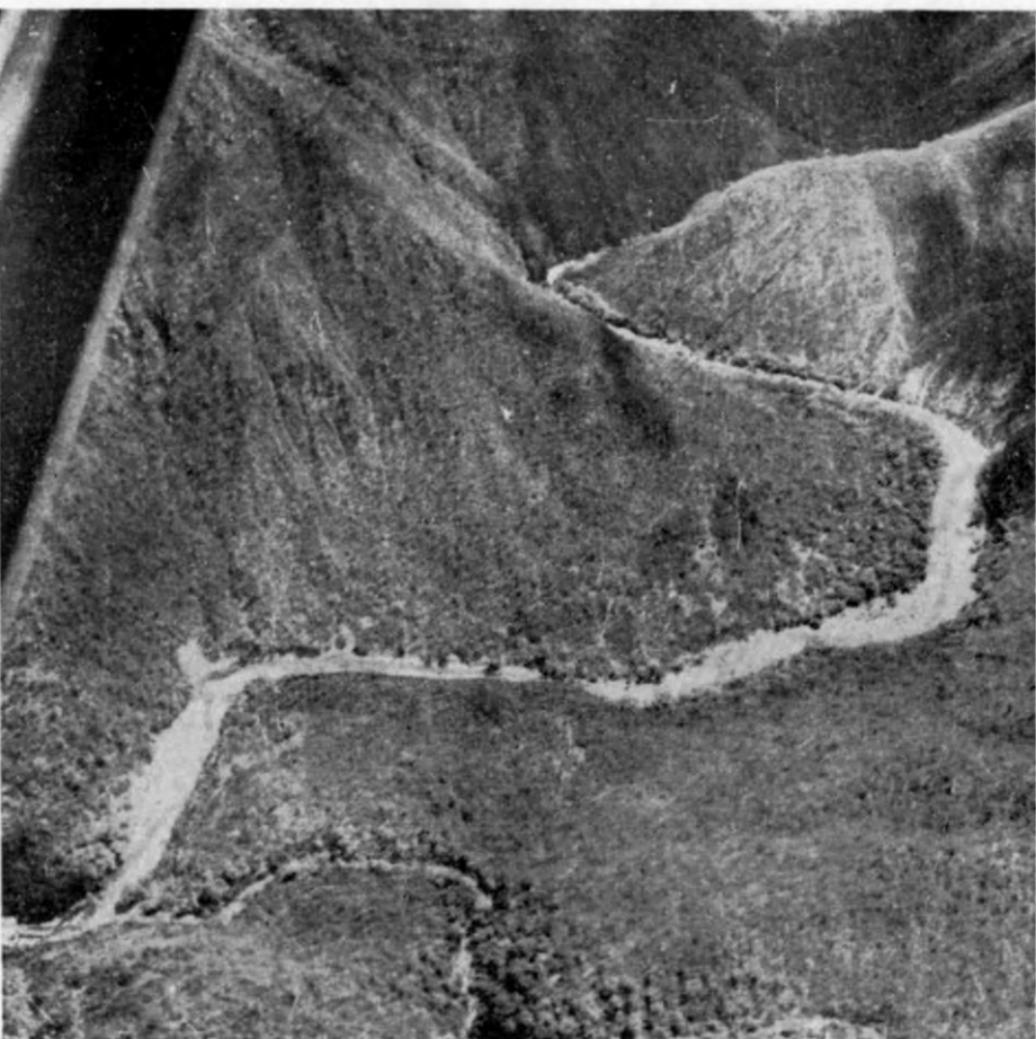
Foto 11. — Tramo Cajón-Cañón. Valle joven. Llanura de inundación y afluente por su margen izquierda. (Fot. aérea P. Pasotti)

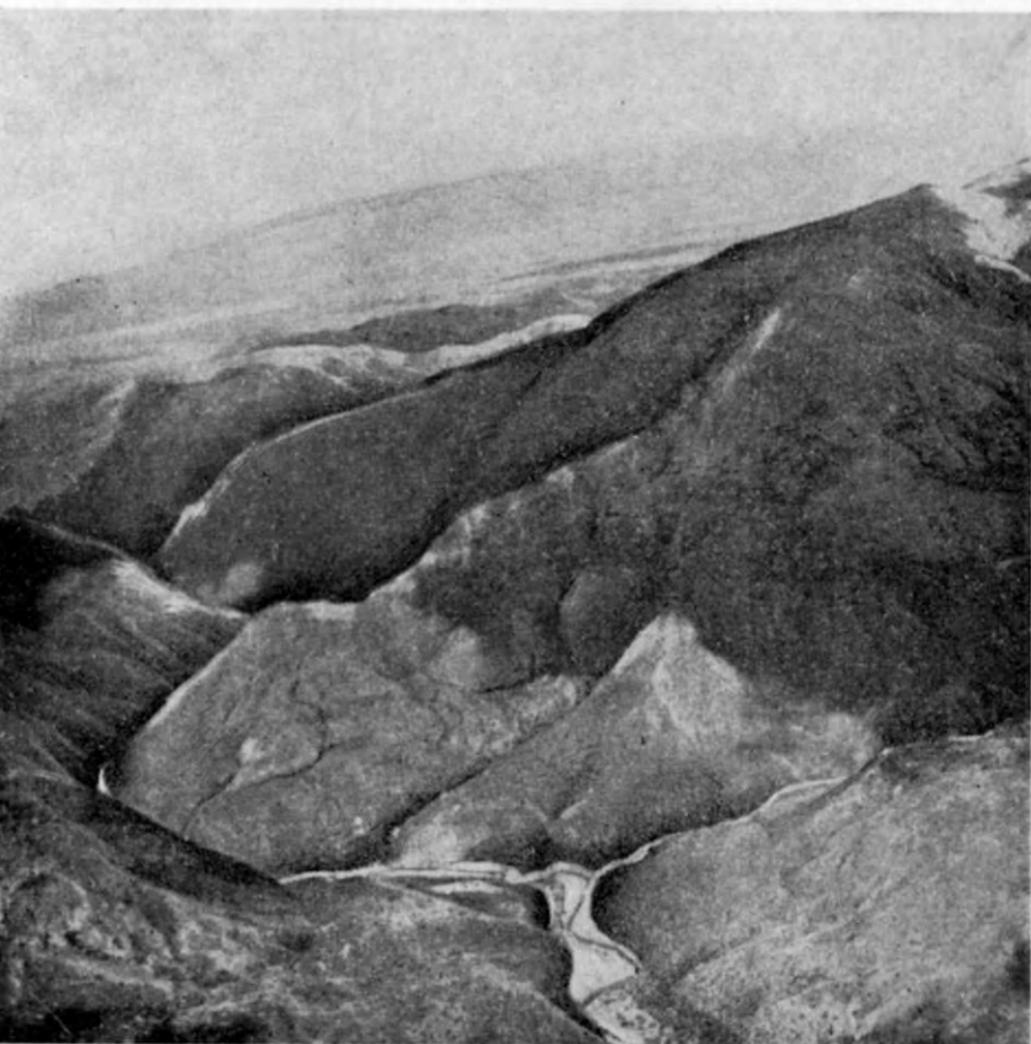
Foto 12. — Tramo Cajón-Cañón. En las postrimerías hacia la llanura. Paredes a pique con llanura de inundación que sugiere un levantamiento rápido (Fot. aérea E.B.L.)

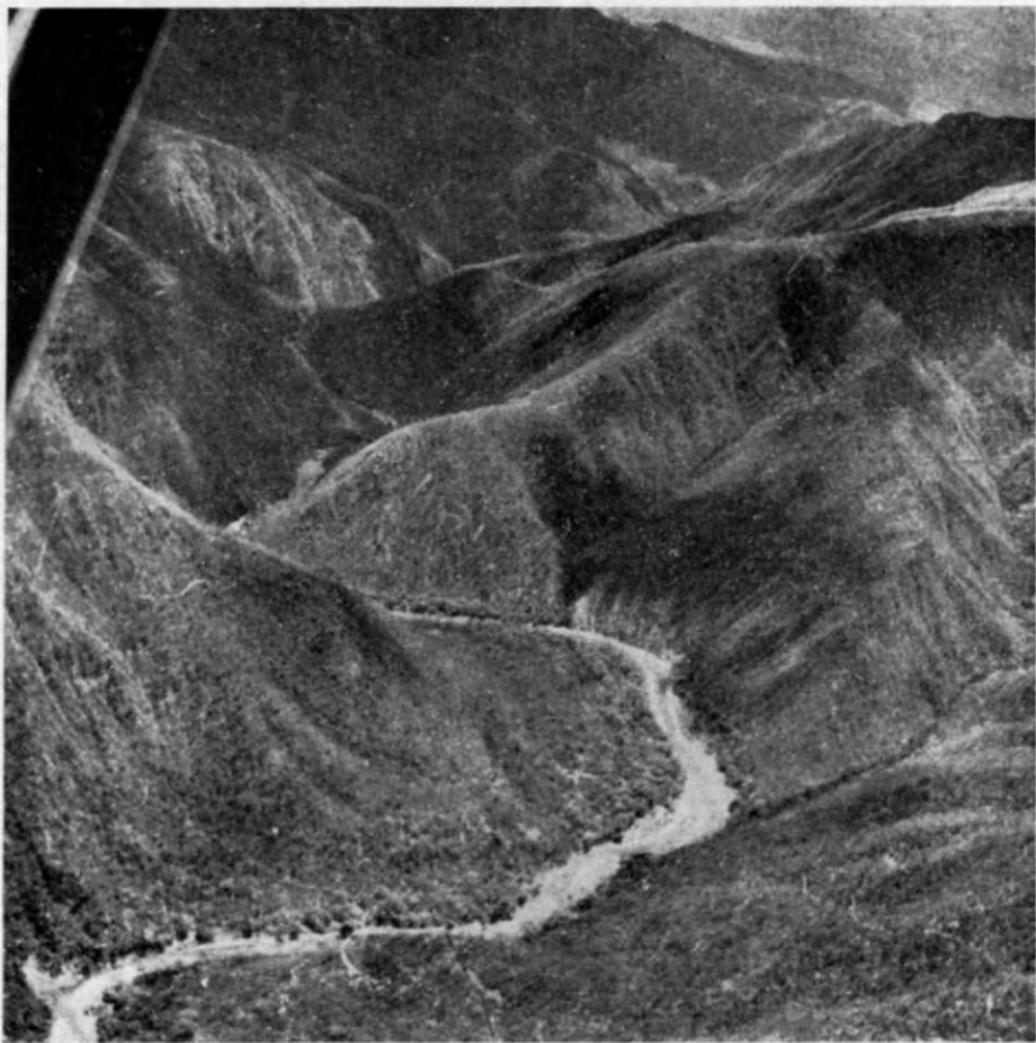
Foto 13. — Tramo Cajón-Cañón. Valle joven. El curso de agua ha llegado rápidamente al límite de erosión vertical. Abundancia de quebradas y valles incipientes. (Fot. aérea P. Pasotti).

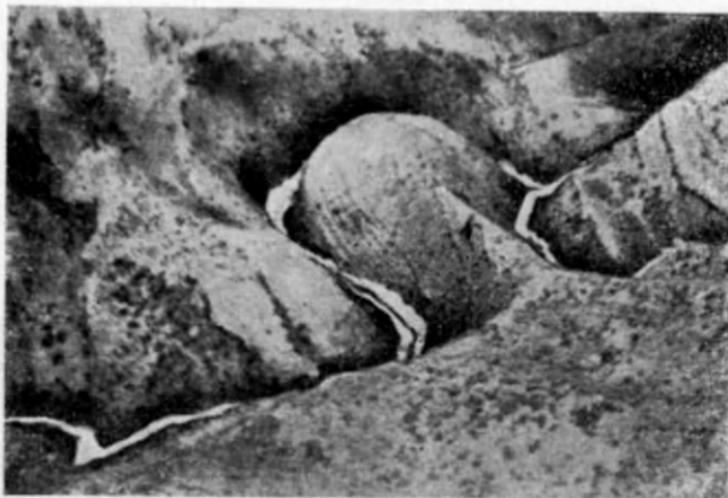
Foto 14. — Tramo Cajón-Cañón. Tortuoso meandro encajado. Son notables los efectos de la meteorización sobre la gran "bocha" que el río circunda. (Fot. aérea E.B.L.)

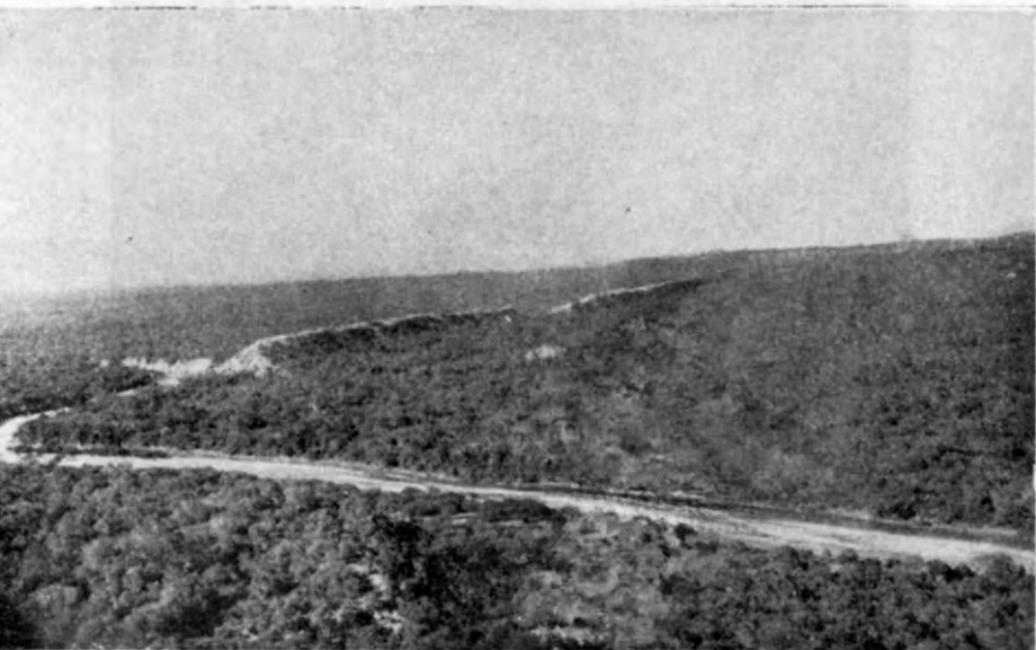
Foto 17. — Loma Blanca, tomada de Oeste a Este. (Fot. E.B.L.). Foto aérea

El río Rosario-Horcones enfrenta por el Oeste la primera incurvación cóncava de las cerrilladas mencionadas, constituidas aquí, por un filo o crestón recto de tinte blanquecino, posiblemente elevado por falla, (Foto 17) y con escasa vegetación. Este crestón conocido localmente como Loma Blanca, debido al color, mantiene las características del cerro Colorado de donde proviene. Presenta su pendiente Oeste, hacia la cuenca de Metán, tendida, suave, mientras la oriental es escarpada. Sobrevolando el área, ha sido más fácil la apreciación morfológica. (Foto 18).

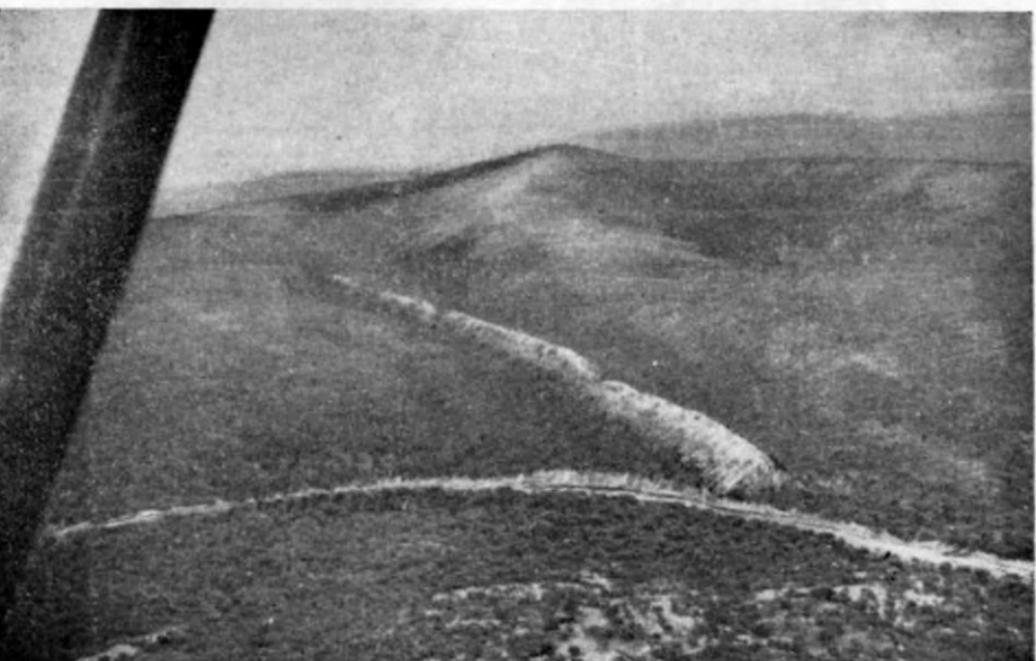
Foto 18. — Loma del Mojón o Loma Blanca. De E. a W. (Fot. aérea E.B.L.)

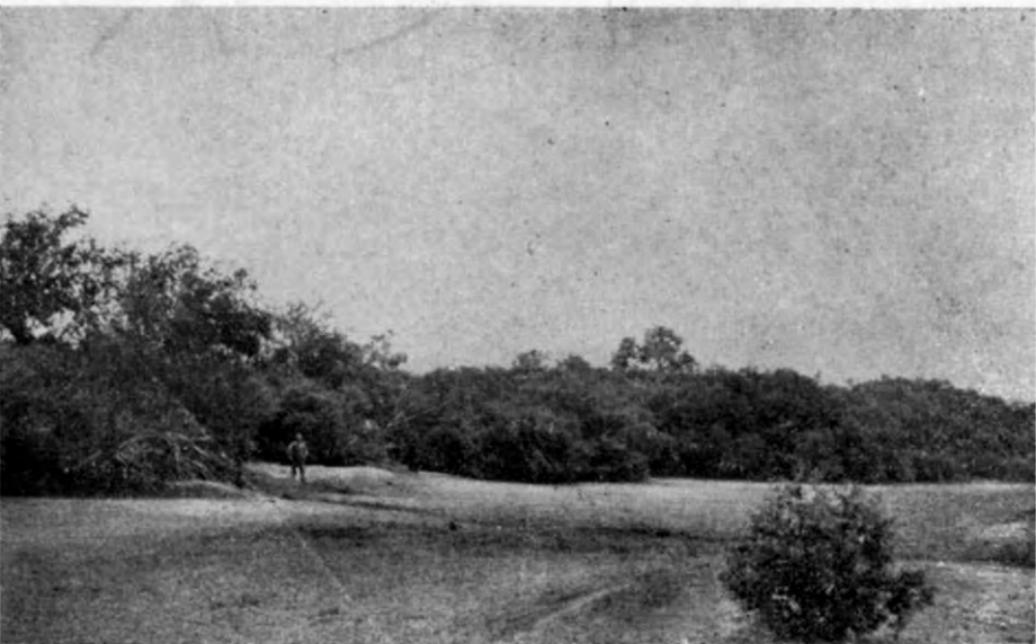
Foto 19. — El cauce abandonado y rellenado llamado Aguas Saladas, con algo de agua pero por pérdidas de las acequias. (Fot. E.B.L.)

Por datos que obtuvimos de baqueanos con muchos años de residencia en la localidad de Nueva Esperanza, y ellos de vecinos ya desaparecidos que a su vez recibieron de otros, nos refirieron, que el río Rosario-Horcones se deslizaba al Oeste de la actual población de Nueva Esperanza, a más o menos una legua y media. Algunos de ellos recuerdan cuando en su infancia, las aguas del Rosario-Horcones, no fluían más allá de 200 metros al Este de la población actual, hace de esto no mucho más de cuarenta años. Hémoslo corroborado llegando hasta el lecho abandonado (Foto 19) limitado por una pequeña barranquita.

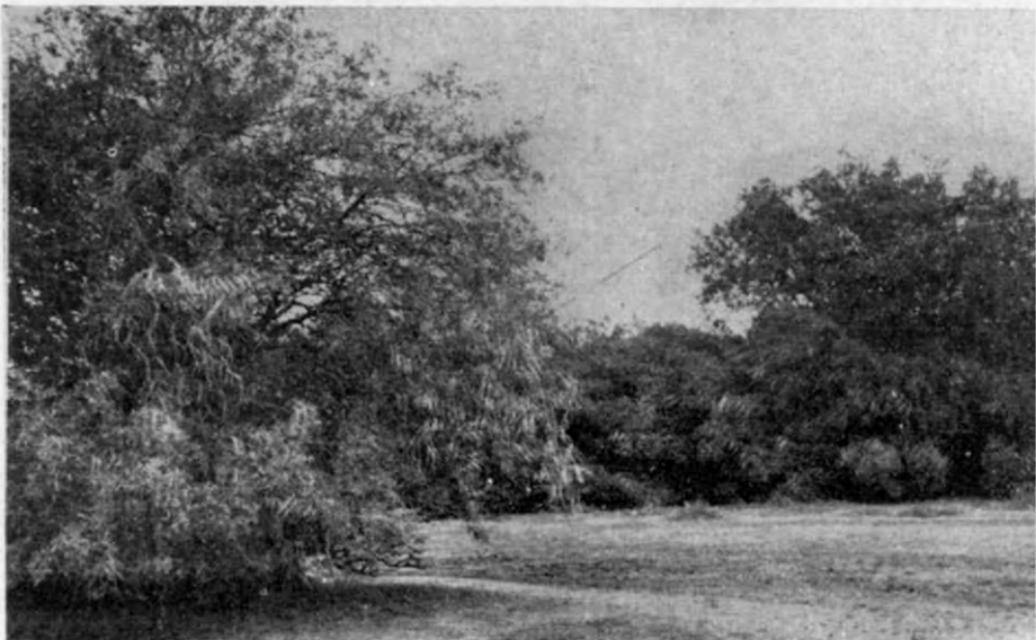
Foto 20. — Zona de El Quemado donde hace unos años llegaban las aguas en forma de bañados. Hoy el área está enlamada. (Fot. E.B.L.)
