INSTITUTO DE FISIOGRAFIA Y GEOLOGIA

GEOMORFOLOGIA DE LA CUENCA DEL RIO ROSARIO - HORCONES

ENZO B. LURASCHI

1963

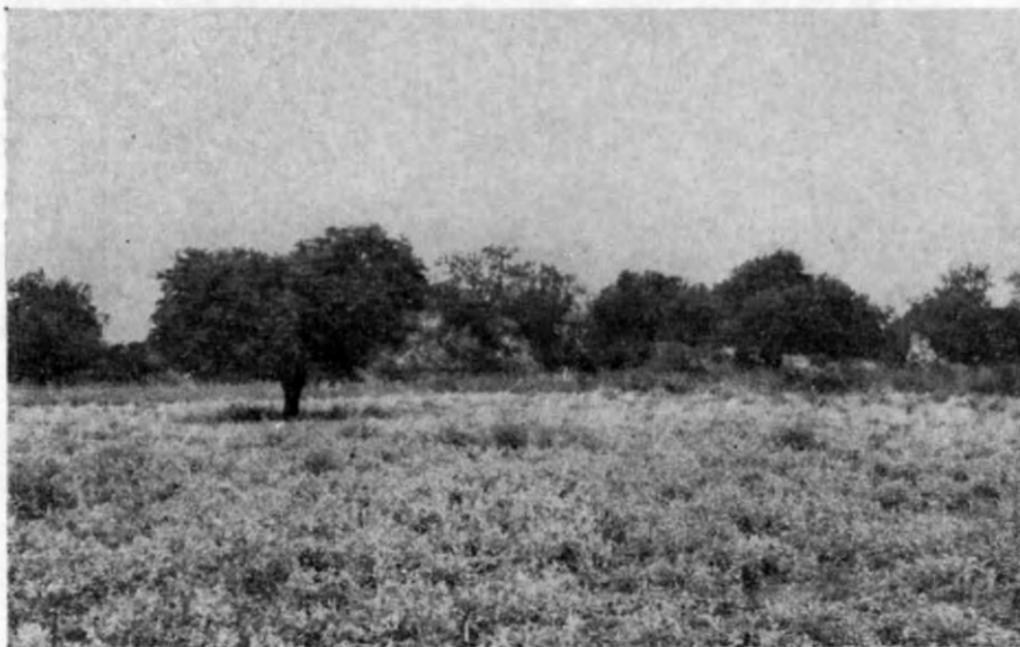
Foto 21. — Antiguo lecho de la 2ª etapa, Río Aguas Saladas, sembrado con arvejas. (Fot. E.B.L.).

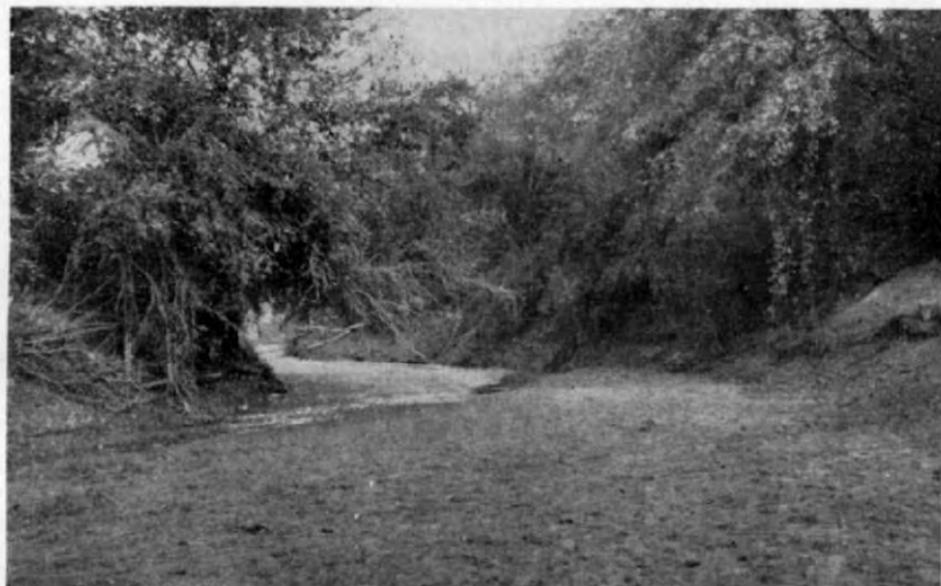
Foto 23. — Sección encajada en los últimos tramos del actual Rosario-Horeones con vestigios de agua. S.E. de Nueva Esperanza. (Fot. E.B.L.)

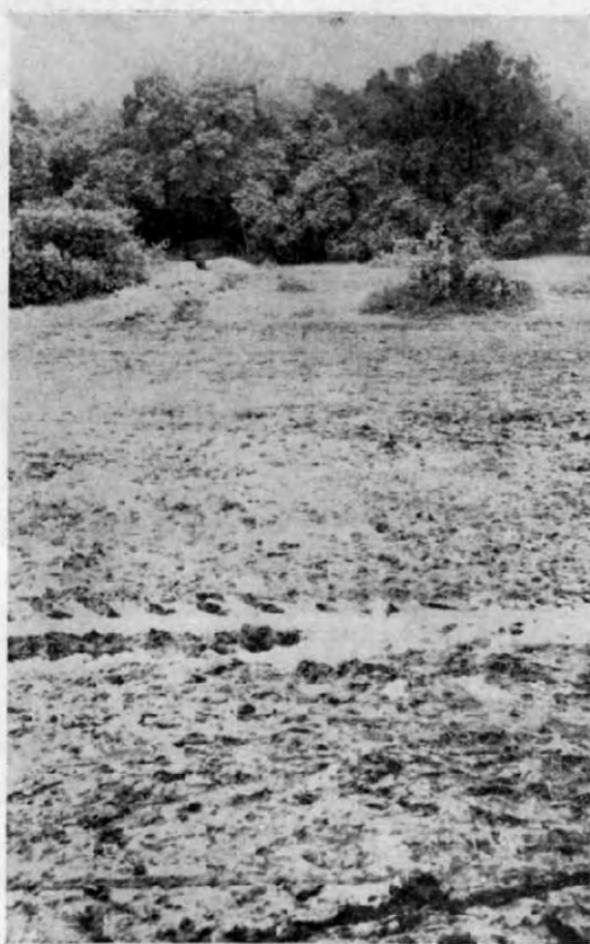
Foto 24. — Adyacencias del lecho abandonado con limos de retirada. (Fot. E.B.L.)

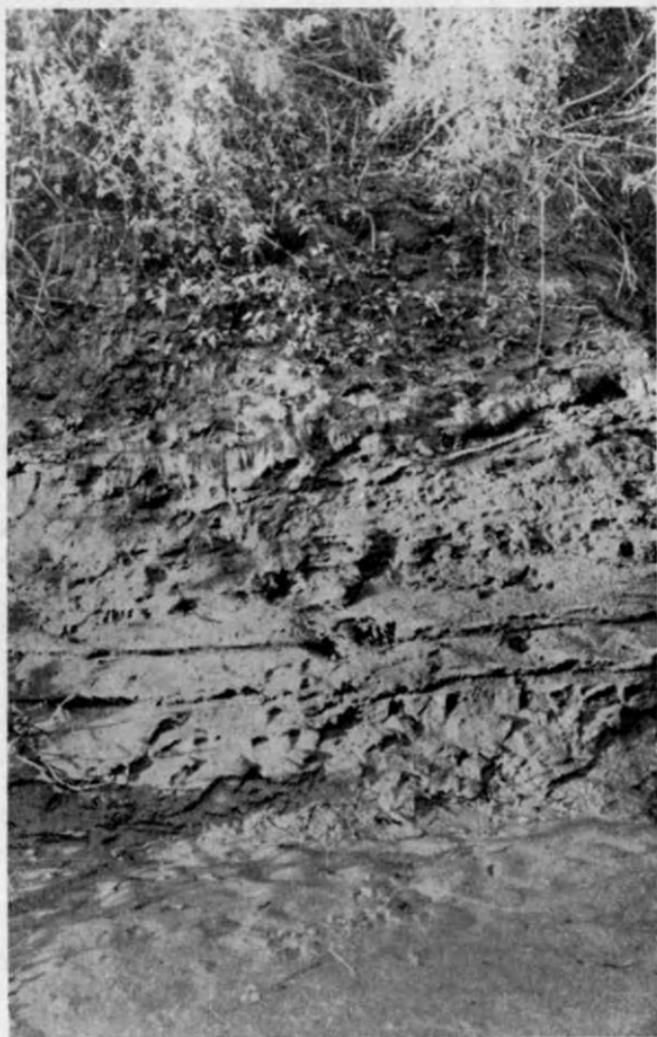
Foto 25. — Niveles de enlamado con posterioridad profundizados por el propio río. Sección en el tramo final del actual curso. (Fot. E.B.L.)
