PUBLICACIONES

LA CUENCA DEL ARROYO CAÑADA DE GOMEZ

(Prov. de Santa Fe)

por PIERINA PASOTTI

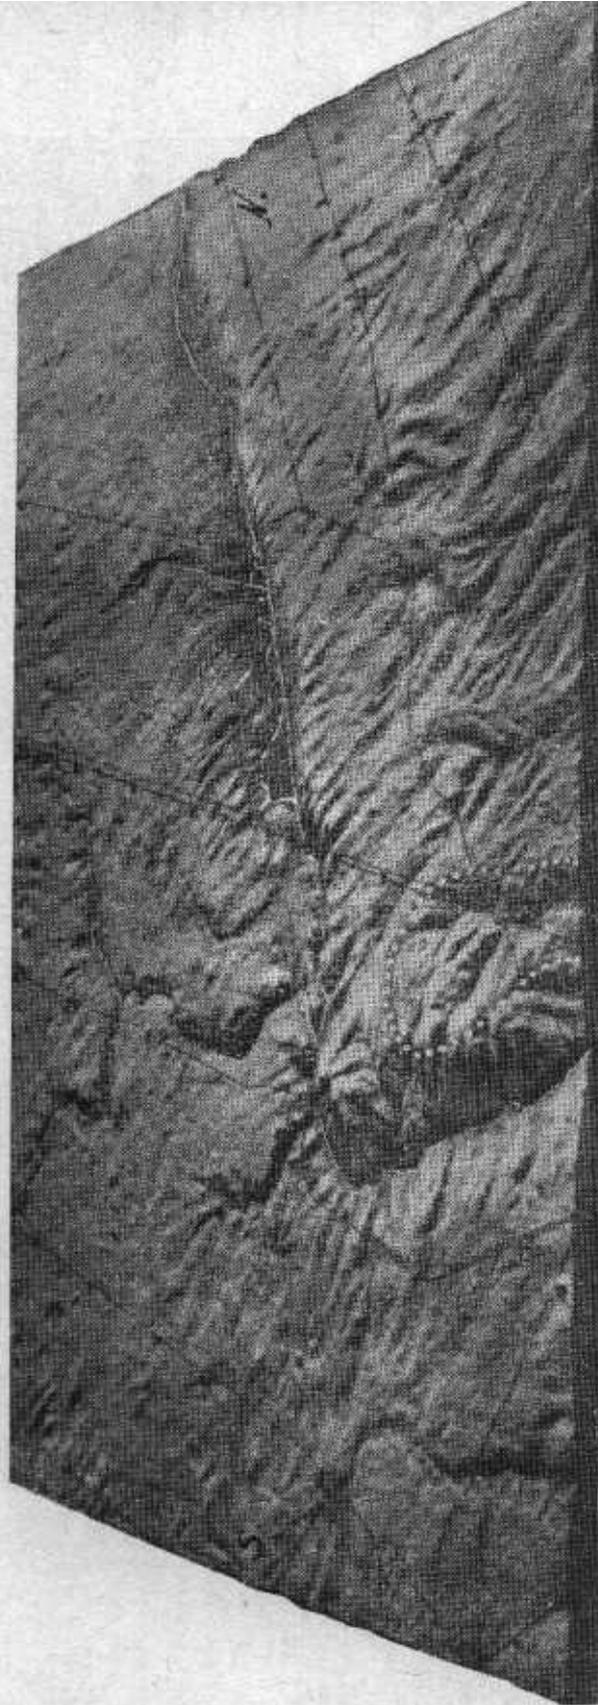
Fig. 1. — Fotografía de un modelo realizado en el Instituto de Fisiografía y Geología con vista al W. Con línea de puntos se ha delimitado la cuenca del arroyo Cañada de Gómez en el bloque de Armstrong. Escala vertical 44 veces la horizontal, en el modelo original.

Al expresar lo primero tomo como límite de referencia al río Carcarañá en su tramo a 70°N (Fig. 1). La cuenca que le sucede al norte es la del arroyo Bajo de los Perros, o Cañada de Las Totoras, que se forma de la confluencia de los dos bajos de Las Parejas con el de Los Leones, que es el más meridional de los tres. (Fig. 2). Avena el Cañada de Gómez una superficie de unos 450 km²; la profundidad de su valle calculada en su salida al pie del talud es de 30 m. En los que le siguen al norte ese valor desciende bruscamente a 19 m., pero contrariamente a las de ellos, esa profundidad no se manifiesta con facilidad en el terreno a causa de la amplitud. Baste para ello comparar con el arroyo Bajo de los Perros situado al septentrión, lo que se puede hacer siguiendo la ruta 10 a Colonia Médici que nace en la nacional N° 9 pocos metros antes de las vías del ferrocarril a Las Rosas.

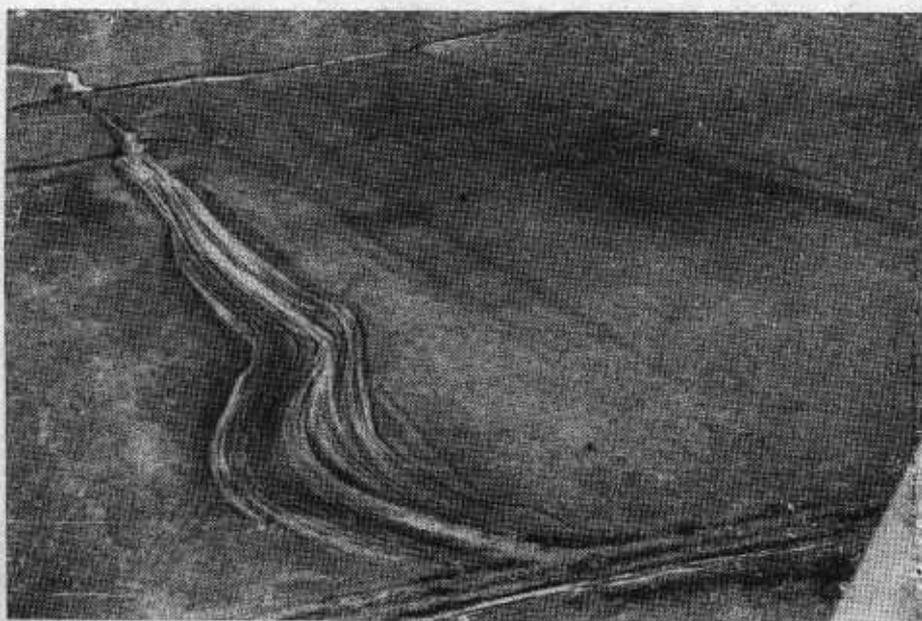
Fig. 3. — El arroyo Bajo de Perrone visto hacia aguas abajo en el campo de Dardini, cuyas casas se hallan afuera del lado izquierdo de la fotografía. Tenemos aquí la naciente aparente. Los surcos del arado han sido trazados paralelos al curso, lo que contribuye en hacerlo evidente; sin embargo, el camino de tierra que se ve en primer plano está inundado pese a que la fotografía fue tomada en el estiaje. Esto significa que las aguas podrían proceder del otro lado del camino, pero no de un modo del todo evidente. La sombra irregular que se ve entre él y el montante del ala del avión corresponde a una zona en la que las aguas se estancan o se hallan a muy poca profundidad. Las aerofotografías conducen a localizarla al NW de un campo de J. y A. Rosso en una divisoria sin embargo imprecisa porque es horizontal y desde allí las aguas siguen por una muy suave hondonada, que desciende al Carcarañá, en la que hay una sucesión de tramos de canales practicados por los distintos propietarios para avenar sus campos conduciéndolas hacia dicho río.

En último plano vemos a la izquierda unas lagunas alargadas que se formaron de un canal que cruza el campo de Dardini de

NW a SE y que terminan en el Bajo de Perrone unos 500 m al oriente de las casas. El canal que se dirige y sale del borde superior de la fotografía, corresponde sólo en parte a la vaguada natural del arroyo.

Fig. 3. — Nacientes aparentes. del Bajo de Perrone.

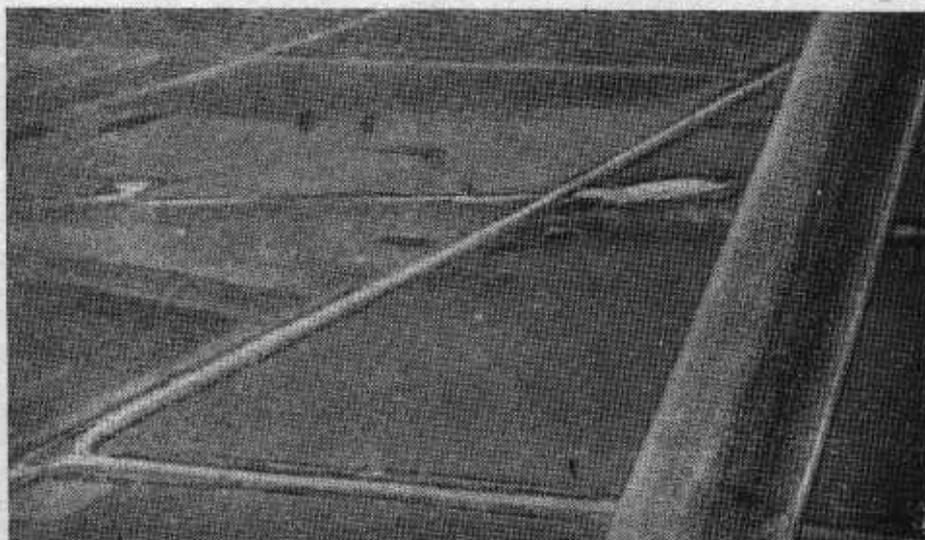
Fig. 4. — Aguas abajo de la anterior, el arroyo se define por lagunitas, algunas permanentes como la que vemos casi en el centro de la fotografía.

Fig. 4. — Laguna permanente.

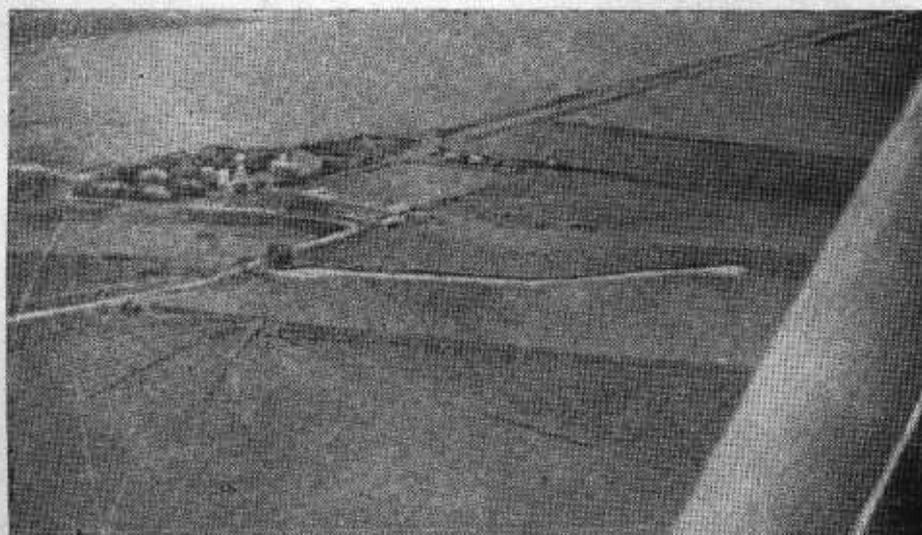
Fig. 5. — El arroyo canalizado en el campo de D. Sanchis cuyas casas, instalaciones agrícolas y arboledas se destacan en la fotografía. Por su aspecto dista mucho de parecer un curso de agua; no está definido tampoco el lecho mayor estacional.

Fig. 5. — Tramo en el que se carece de rasgos definidos.

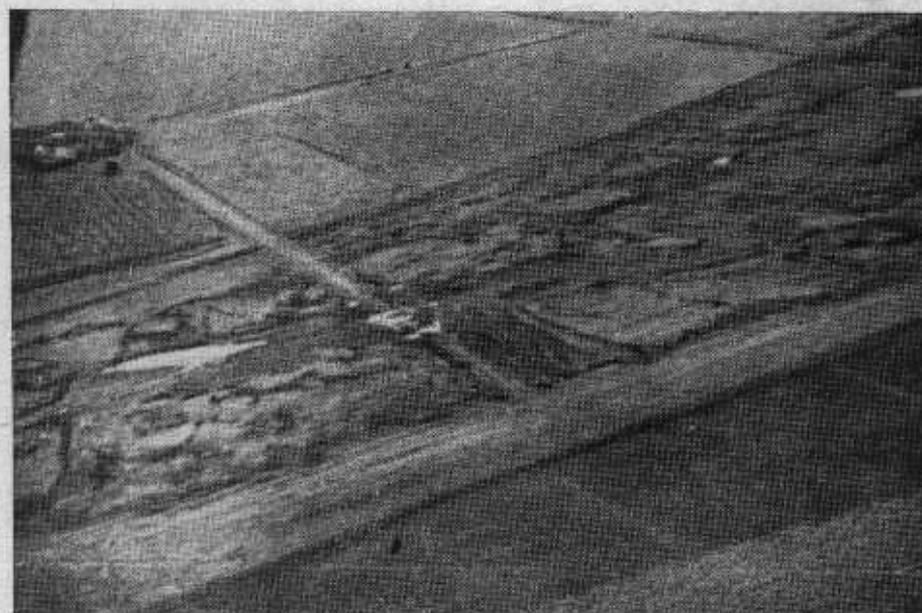
Fig. 6. — A la altura del campo de Váchetto, cuyas casas y arboledas son visibles en tercer plano a la izquierda de la fotografía, se tiene una zona pantanosa definida por vegetación y charcas propias de un bajo o cañada; pero no hay que olvidar la acción del hombre desde las riberas hacia él.

Fig. 6. — El arroyo a la altura de las casas de Vaschetto.

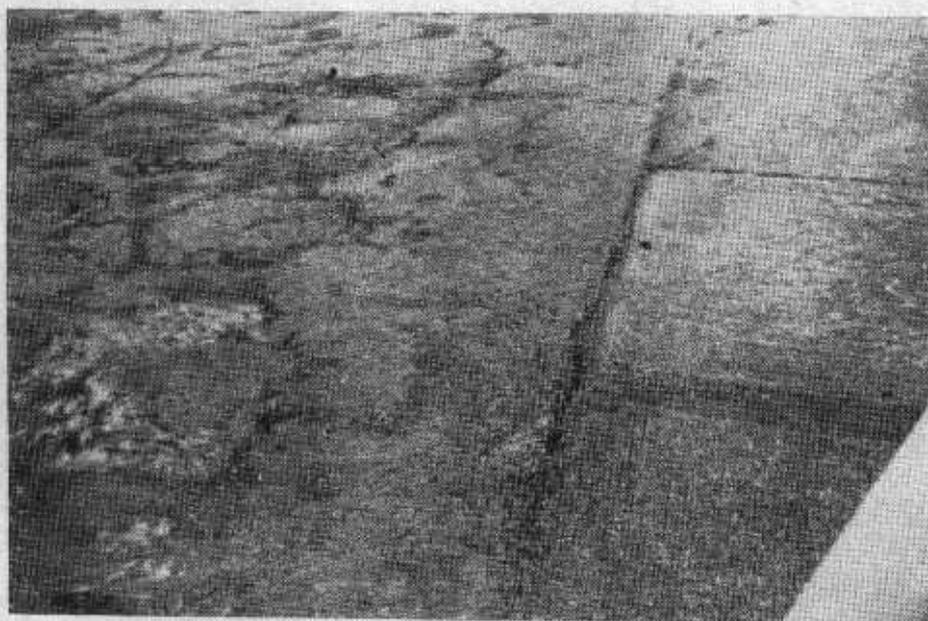
Fig. 7. — El mismo sitio de la fotografía 6 tomada hacia aguas arriba y en otra escala, lo que al darnos mayores detalles nos permite apreciar mejor los caracteres de la particular distribución de la vegetación y de los cultivos. Estos definen al lecho mayor estacional. No existe el lecho menor.

Fig.7.- Distribución particular de vegetación y cultivos.

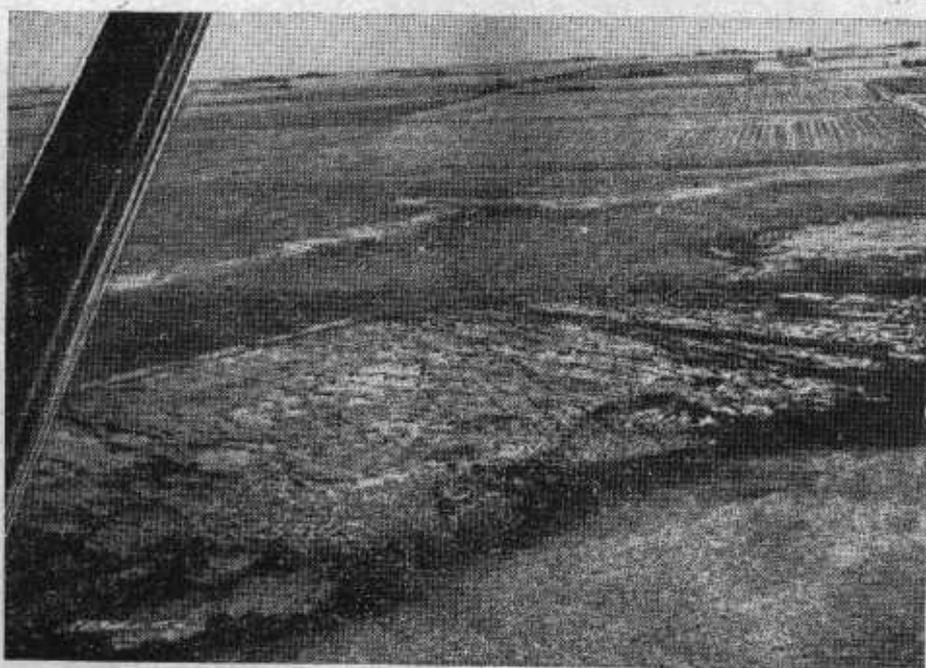
Fig. 8. — Esta vista de la misma zona es muy instructiva. Sobre la margen que aparece en primer plano está definida la zona pantanosa y su límite con el lecho de inundación estacional, no así en la otra en donde en el campo dedicado al pastoreo se mantienen todas las características del curso de agua, del que se ve el divagante canal de sequía anterior en una posición no coincidente con la franja pantanosa. Esos rasgos son borrados donde hay cultivos.

Fig. 8. - Lecho mayor del arroyo.

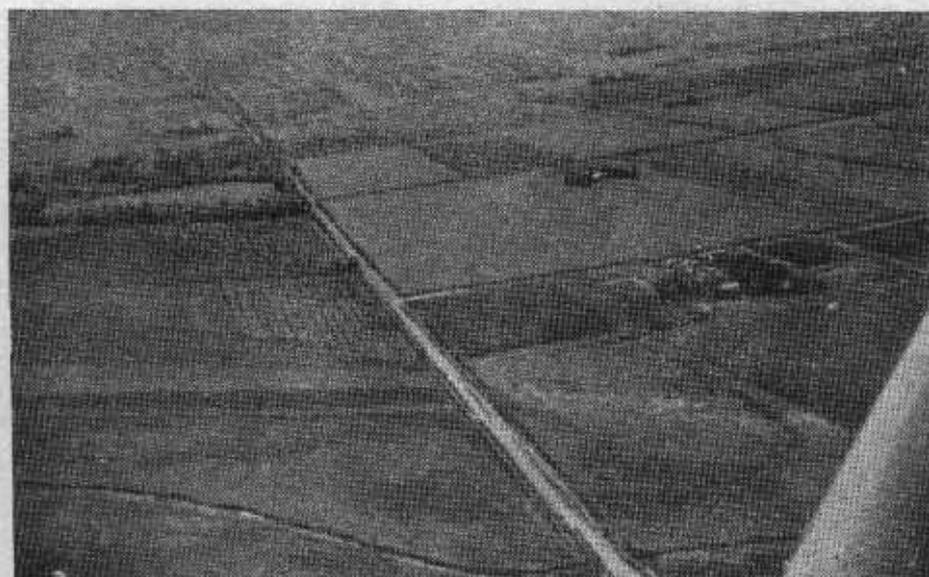
Fig. 9. — El arroyo Bajo de Perrone a la altura de la estancia "La Jacinta". Aquí ha sido canalizado por los propietarios pero se distingue su lecho mayor por la falta de cultivos en algunos campos donde se tiene el típico aspecto moteado.

Desde la arboleda del casco las tierras han sido aradas hacia el canal en lugar de hacerlo según las líneas de igual nivel.

Fig. 9. — El arroyo a la altura de la estancia "La Jacinta".

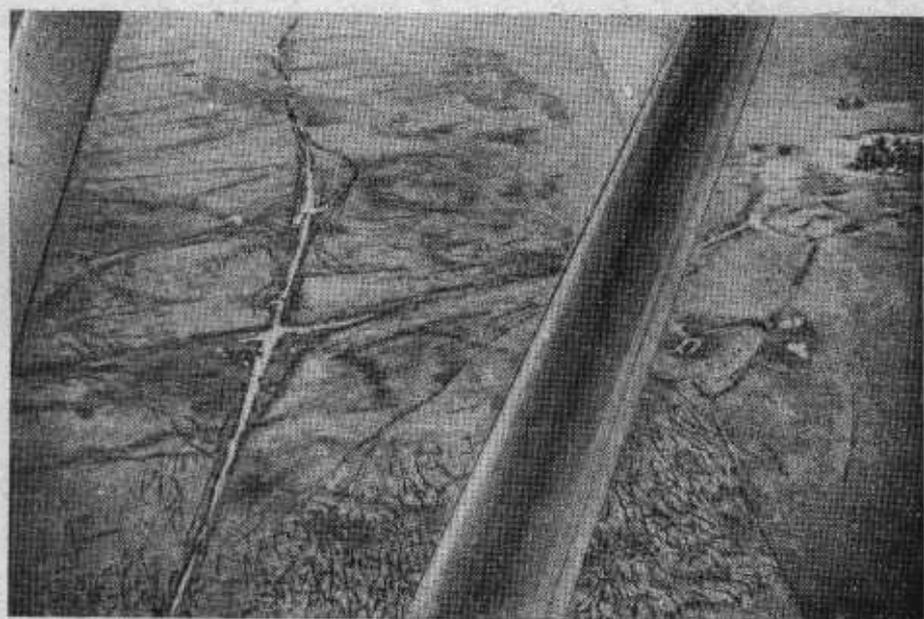
Fig. 10. — Vista hacia el NE del arroyo a la altura de la estancia "La Jacinta", que queda a la izquierda de la fotografía. Las aguas corren desde el borde inferior al superior. Además del canal principal se ven otros afluentes con los que se ha buscado avenar este tramo del arroyo de horizontalidad tan marcada que ha dado

lugar, en un sector, a una fina red densamente anastomosada con escurrimiento indeciso más bien hacia valle abajo que al canal (visible en el primer plano); en otros (tercer plano) es un avenamiento general difuso en numerosas y finas venas que llegan perpendicularmente a aquél.

En segundo plano vemos la intersección con un canal afluente. La perpendicularidad en un fondo de tanta horizontalidad provoca un estancamiento de las aguas y viene a sumarse a los fenómenos naturales de anegamiento, formación de pantanos, etc. A pesar de lo insignificante de la pendiente, conviene trazar los canales afluentes según un ángulo agudo hacia aguas arriba.

Fig. 10. — Avenamiento anastomosado del arroyo a la altura de la estancia "La Jacinta".

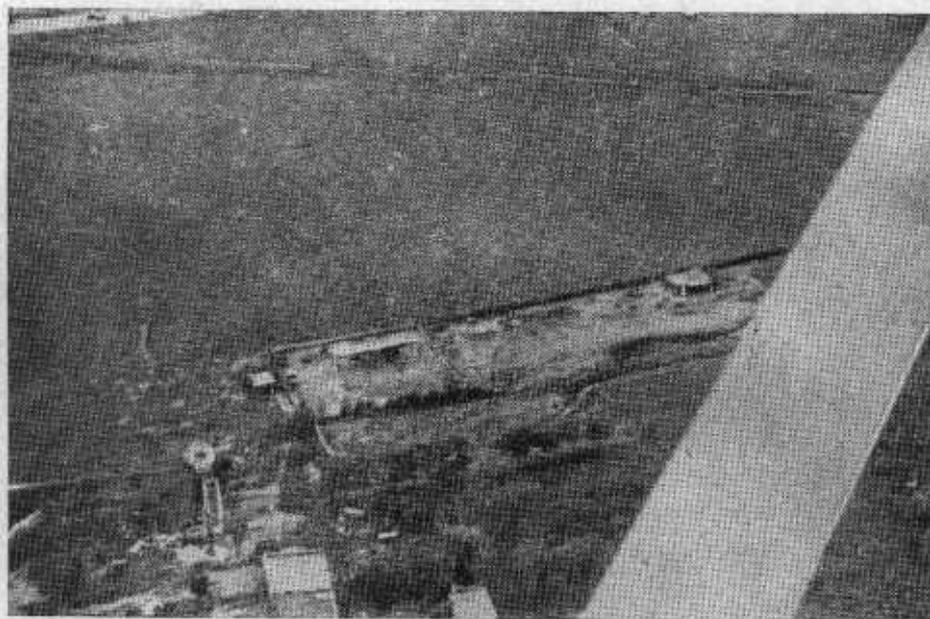
Fig. 11. — Vista de la zona que ha dado su denominación al arroyo: el bajo de Perrone. En primer plano las casas e instalaciones anexas. En el último el camino que pasa entre las estancias "La Rosita" y de Frey y que une a Villa Eloísa con Cañada de Gómez. En este punto el terraplén provoca el estancamiento de las aguas a causa de la no acertada ubicación del puente sobre el trazado del cauce canalizado en parte antes de 1963.

Fig. 11. — Casas e instalaciones del campo de Perrone.

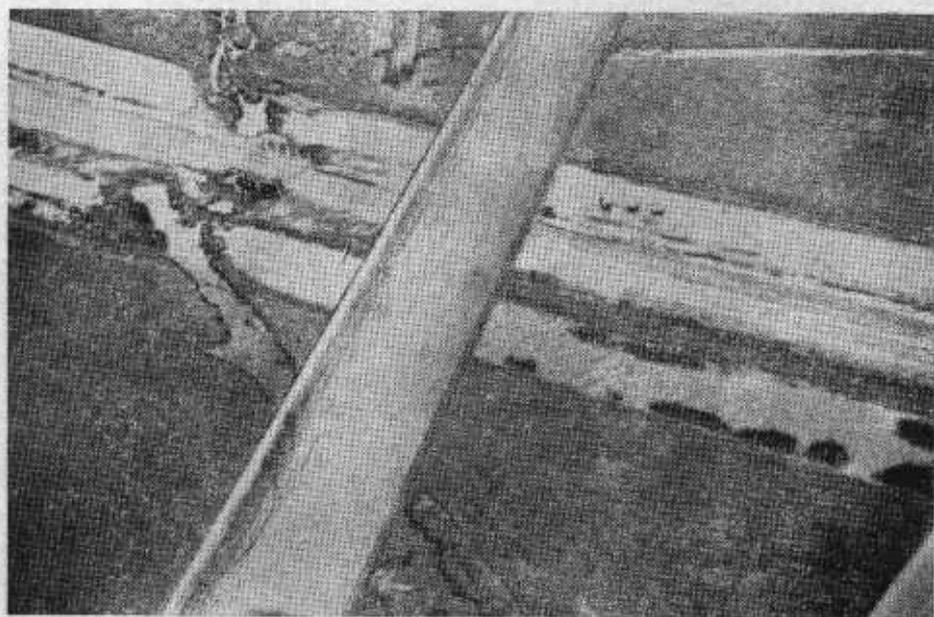
Fig. 12. — Detalle de la fotografía 11. Publico esta vista que saqué en 1962, como una enseñanza, para evidenciar lo imprescindible que es el estudio previo con aerofotografías y desde el avión. Este lugar se halla en la progresiva Km 4.400 del canal realizado por la Dirección Provincial de Hidráulica en 1963. El camino conduce de Cañada de Gómez a Villa Eloísa.

Fig. 12. — El Bajo de Perrone a la altura del Km. 4.400 de la canalización de 1963
(fot. tomada antes de la ejecución de la obra).

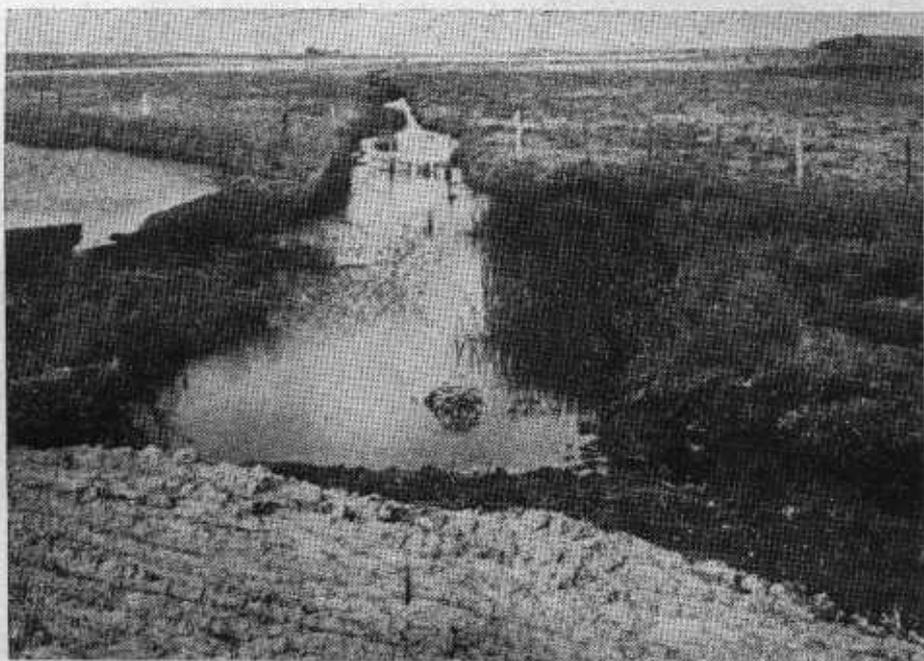
Fig. 13. — En esta vista del bajo de Perrone, se percibe claramente en último plano el borde de la cuenca y como éste se eleva hacia el SE (izquierda) y hacia la derecha (donde se hallan las casas).

Fig. 13. — Estancamiento de las aguas en el campo de Perrone.

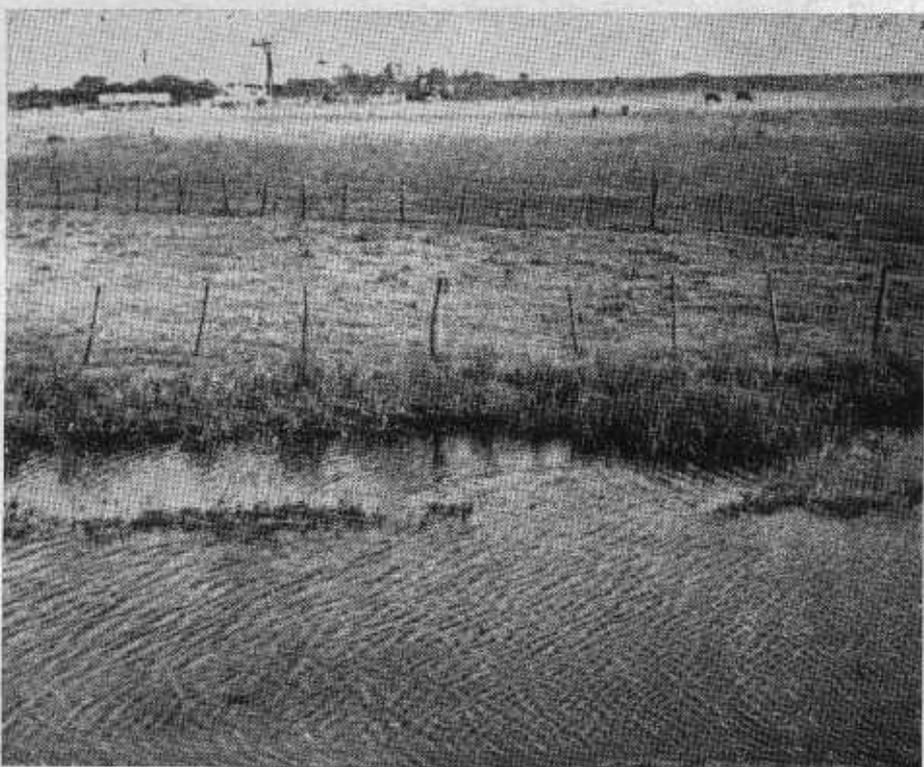
Fig. 14. — Las zonas anegables están dedicadas a la explotación ganadera. El molino extrae el agua de la primera capa acuífera que se halla en ese punto a -3 m, mientras que hacia la espalda del observador se encuentra a $-1,50$ m. (Informes del Señor José Montechiani, quien practicó a ambos pozos). Hacia el último plano, ya a resguardo de las inundaciones, se practica la agricultura.

Fig. 14. — Diferente explotación del campo en las distintas zonas del campo de Perrone.

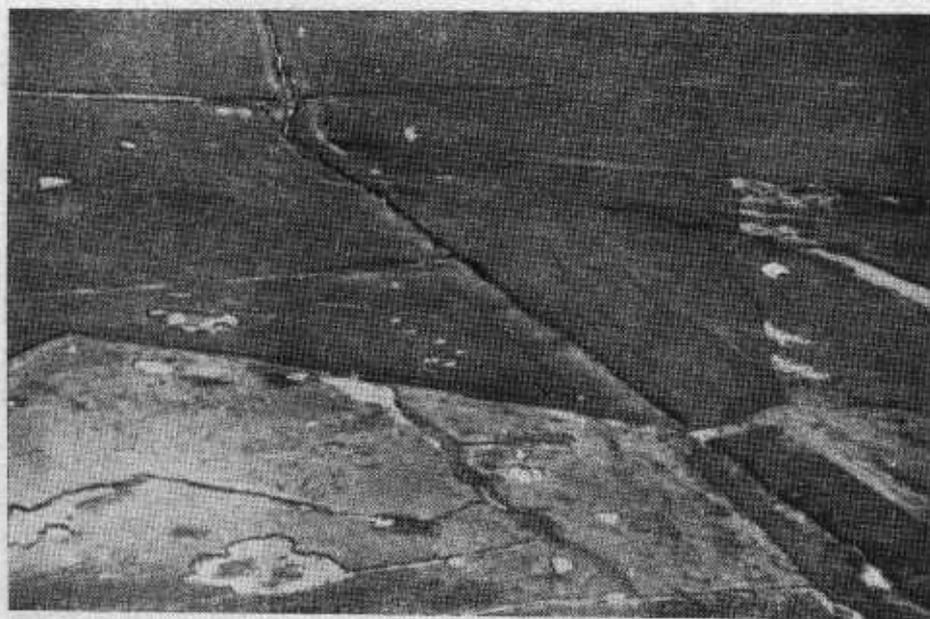
Fig. 15. — Más aguas abajo, el fondo del valle se presenta salpicado por numerosas lagunas o charcas evidenciando horizontalidad y de ahí estancamiento mayores aún que las de la zona anterior, en la que el hombre ha acentuado el proceso de las inunda-

ciones. Aquí se ha querido subsanar uniendo las lagunas y charcas entre sí para conducir sus aguas hacia el canal que fue trazado aproximadamente en la vaguada. En segundo y último plano llegan a él varios canales secundarios, casi todos lo hacen perpendicularmente. No obstante las condiciones naturales adversas, el hombre penetra en el fondo llano con sus cultivos y de modo tal que se hace difícil delimitar los lechos.

Fig. 15. — Arroyo Bajo de Perrone en estiaje, aguas abajo de las casas de éste.

En la figura 15 vemos lagunitas y charcas dispersas, de diferente extensión y distribución irregular, aisladas unas, comunicándose entre sí otras, en unos casos por obra de los pobladores que procuraron conectarlas con el canal con el que intentaron el avenamiento. Esta fotografía se presta a otra observación interesante: el distinto aspecto que asume el bajo de acuerdo con el aprovechamiento al que lo someten los propietarios de los campos, y el modo con que luchan contra el estancamiento.

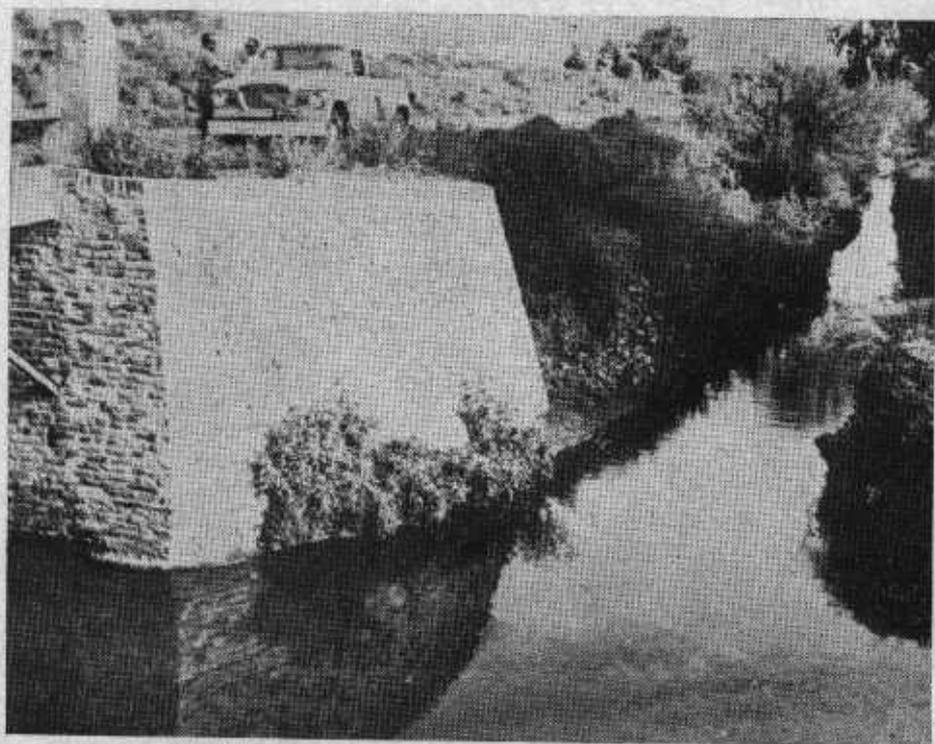
Fig. 19. — Por la dirección indicada, la profundidad del canal aumenta por haber sido trazado en sentido contrario a la pendiente del valle y alcanza su máximo en la desembocadura. Allí afloran limos gris negruzcos del *Aimareense*. Por su trazado al lado del camino, puede ser fácilmente confundido con una común zanja de evacuación de aguas de lluvia que se trazan a su vera.

Fig. 19. — Desembocadura del arroyo en el Cañada de Gómez.

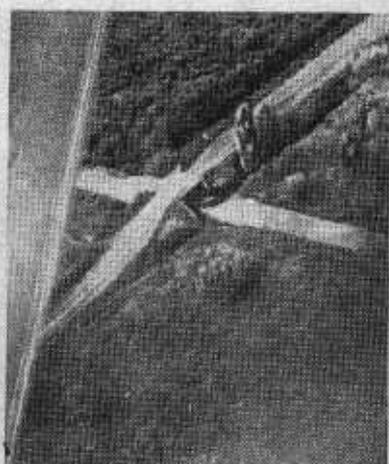
Fig. 20. — A los otros errores que se cometieron en la rectificación del último trecho del arroyo, hay que agregar el haberlo hecho desembocar inmediatamente aguas arriba y contra el puente (ver también fig. 19) del citado camino a Villa Eloísa sobre el arroyo Cañada de Gómez, y más aún por el hecho de que la luz de dicha obra es menor que el ancho del lecho de éste, lo que constituye un

Fig. 20. — El mismo punto visto desde el avión.

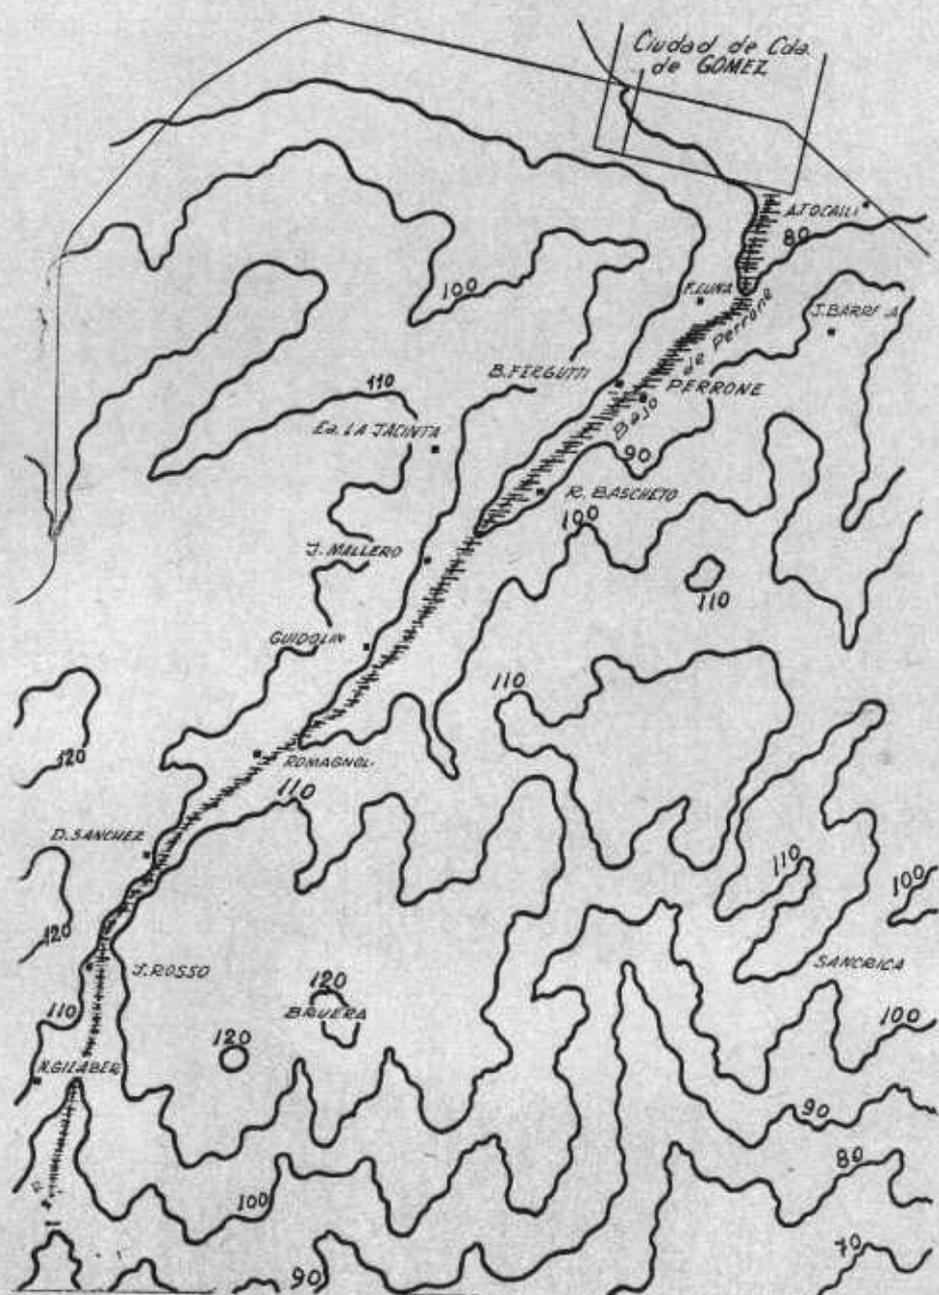
Fig. 22. — Mapa del A9 Bajo de Perrone, escala aproximada 1:100.000.

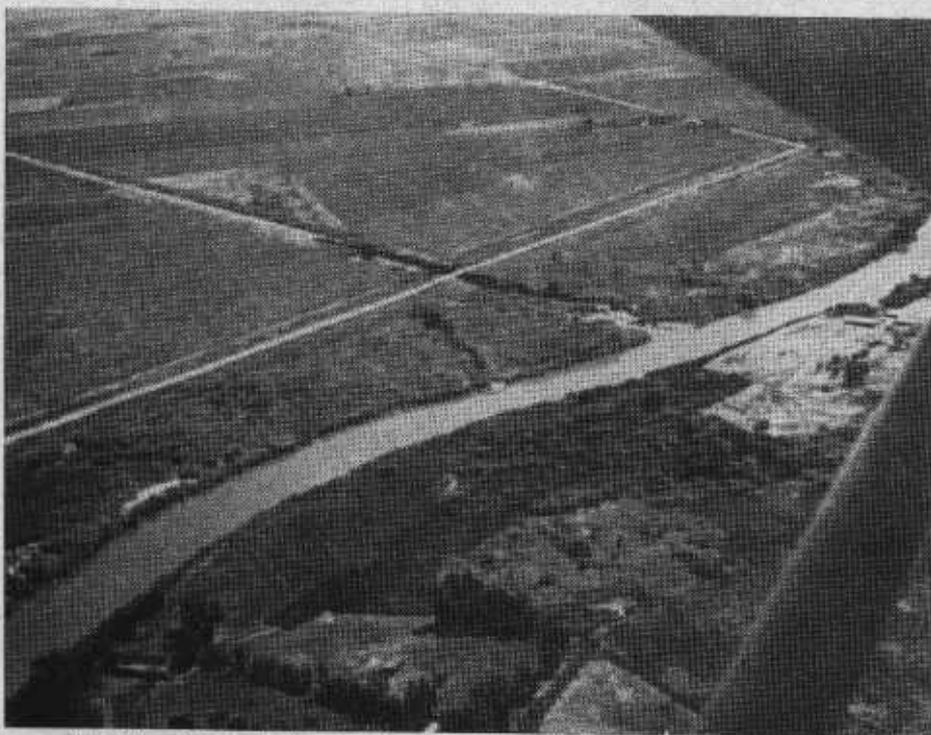
Fig. 29. — Tramo final del canal en el que se percibe el resultado de la erosión regresiva de las aguas, la marmita de gigantes en su desembocadura en el Carcarañá, un antiguo canal de un campo y el puente de hormigón de la ruta 26 S.

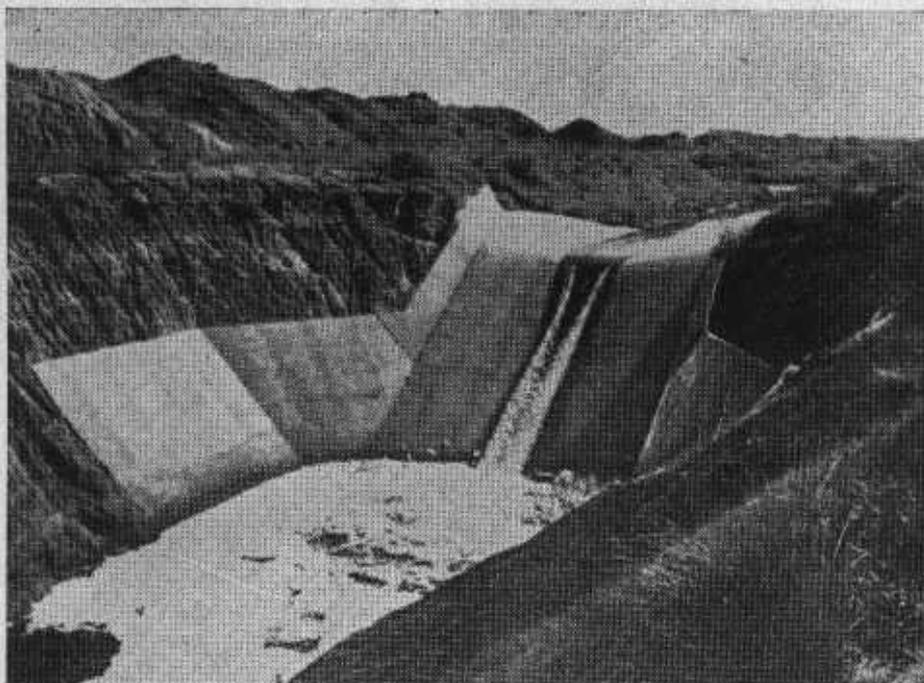
Fig. 30. — Retardador para detener el avance de la erosión regresiva en el canal trazado en 1945.

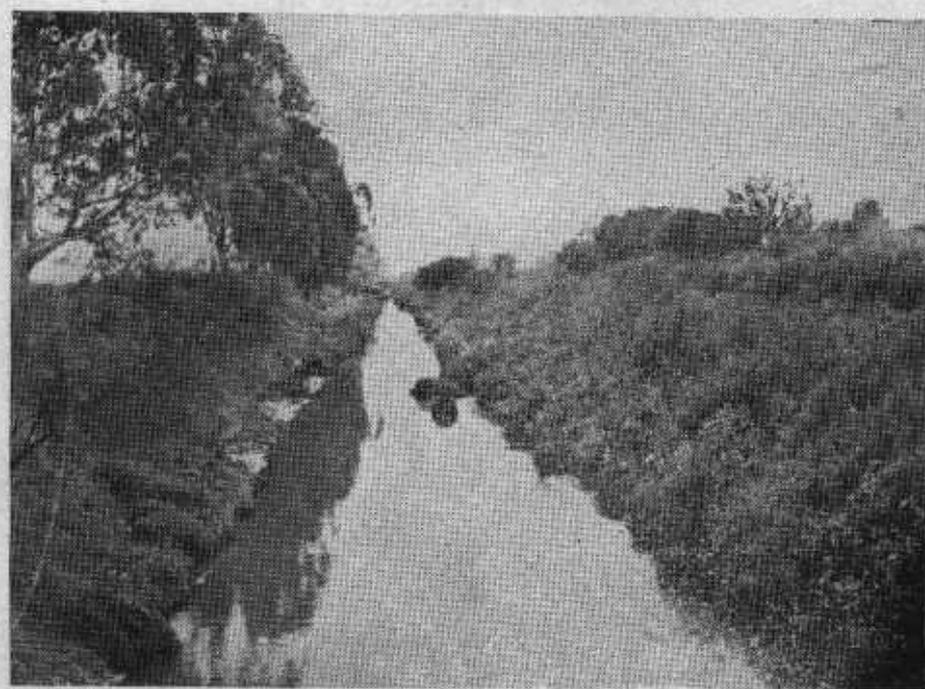
Fig. 41. — Endicamiento de las aguas a causa de la luz insuficiente de uno de los puentes tendidos sobre el arroyo.

obstáculo al libre escurrimiento de las aguas, las que son normalmente embalsadas aguas arriba, como vemos en la figura 41.
