**ANOTACIONES PRELIMINARES**  
**CON MOTIVO DE UNA VISITA**  
**A LA**  
**CIUDAD DE SAN JUAN**  
**A PROPOSITO DEL TERREMOTO**  
**DEL**  
**15 DE ENERO DE 1944**

**POR**  
**ALFREDO CASTELLANOS**  
(Prof. Titular de Fisiografía, Mineralogía  
y Petrografía)

**ROSARIO**  
**REPUBLICA ARGENTINA**  
1944

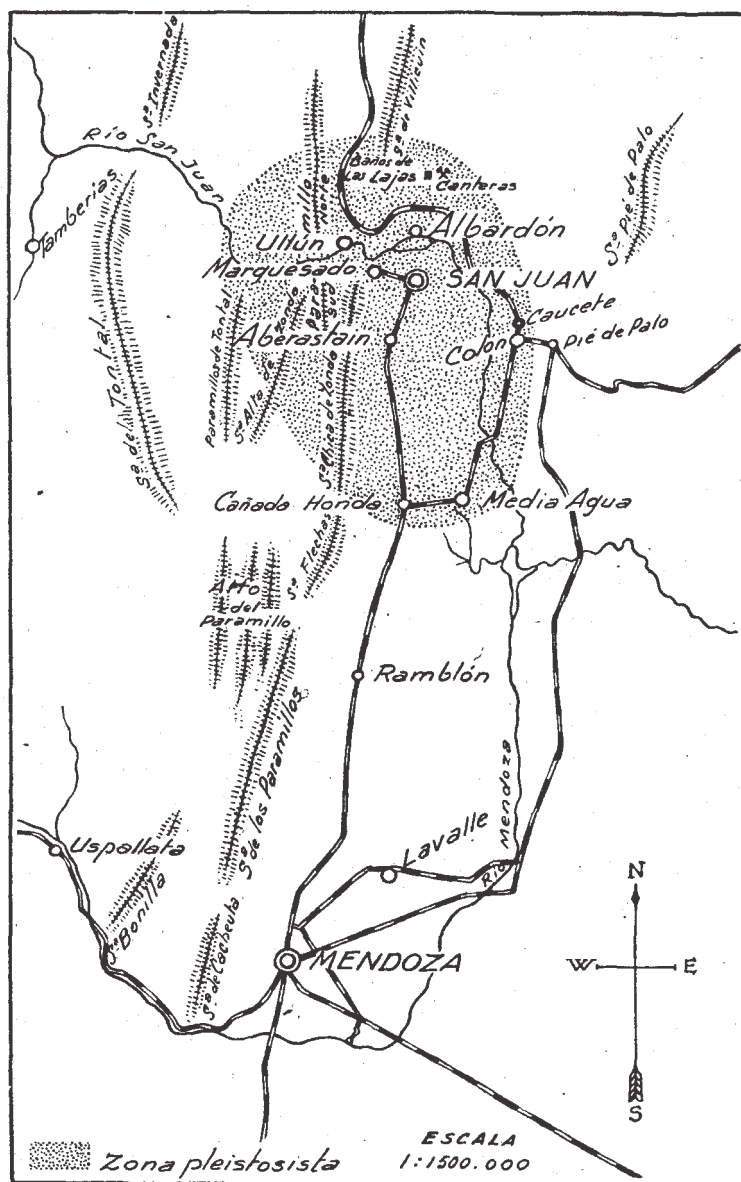
*Zona pleistosista.* — De acuerdo al breve recorrido que he realizado por la región afectada, he marcado en un mapa (Fig. 1) la zona donde se han sentido con más evidencia los efectos del sismo, pero ella no es isosista, porque dentro de la misma existen algunas localidades como Ullún, Albardón, canteras de travertina de La Laja, la ciudad de San Juan, Desamparados, Trinidad, Concepción, Chimbás, Angaco Norte, San Martín y Caucete, que muestran una reactivación de los efectos.

Fig. 1. — Zona pleistosisista del terremoto de San Juan del 15 de enero de 1944. Epicentro principal en la región de Ullún y cerro Tambolaro al N. W. de la ciudad de San Juan

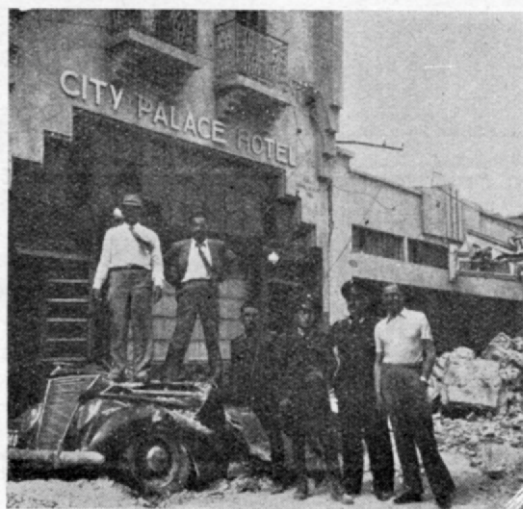
Las casas de ladrillo (Figs. 4, 5, 8, 16, 36, 39, 40, 41, 50, 51, 53-56, 62 y 63), ofrecen sus cornisas derribadas por fisuras horizontales; destacándose también las grietas conjugadas entre los vanos (Figs. 41, 51, 53-56 y 61-63). Otras han perdido sus frentes, no sólo por los efectos de la vibración sino también por la mala calidad del ladrillo y de la argamasa que los unía (Fig. 48).

Fig. 4. — City Palace Hotel. Enero 16 de 1944.  
(Fotografía Rusconi)

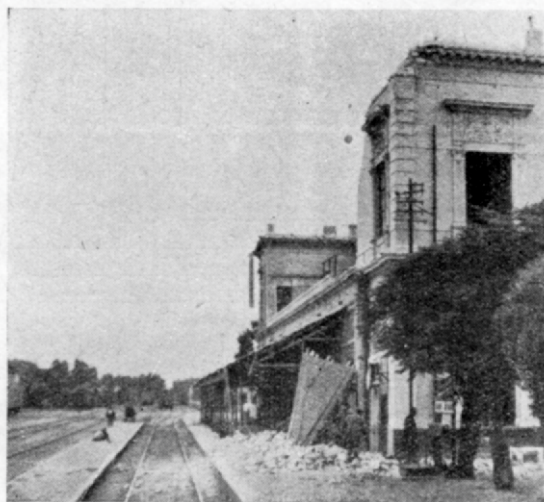
Fig. 5. — Estación del F. C. al Pacífico en San Juan,  
después del terremoto. En la actualidad está demolida  
por no ofrecer seguridad

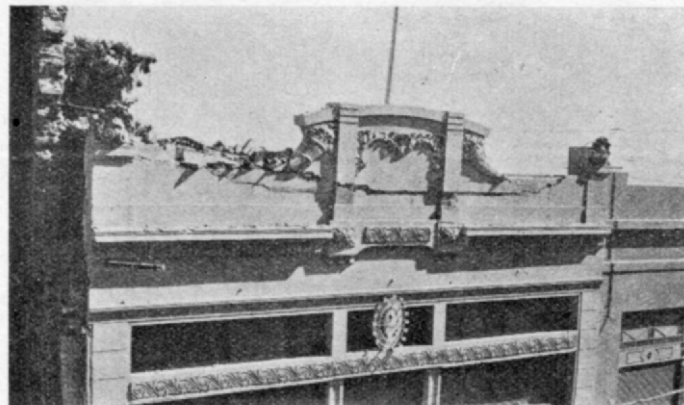
Las fisuras horizontales se producen en los casos de fuertes sacudidas verticales ocasionadas por las ondas longitudinales. Se decapitan los edificios, especialmente las torres, y se caen las cornisas (Figs. 8, 16, 22, 36, 39, 51, 59, 60-65, 67, 87-89). Es decir, si la longitud de la pared coincide con la dirección de las ondas sísmicas, se originará este tipo de hendeduras.

Fig. 8. — Caja de Asistencia y Previsión Social, sobre calle Rivadavia, frente al City Palace Hotel. (Fotografía Rubíes)

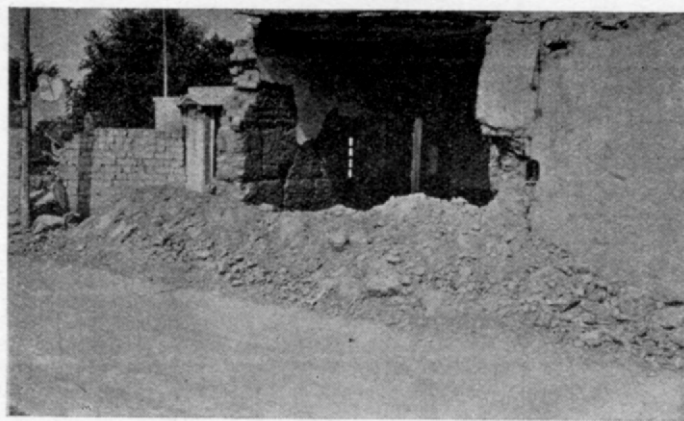
Por el contrario, las paredes orientadas en un plano perpendicular al azimut de la sacudida, se despegarán de las laterales produciéndose grietas verticales, y se derrumbaron hacia afuera. Si el muro es el frente del edificio los escombros caen a la calle y queda al descubierto el interior del mismo (Figs. 9, 24, 30, 46, 47, 48, 49 y 71).

Cuando contemporáneamente o instantes después del primer sismo se produce otra sacudida, también de gran intensidad, pero de dirección normal a la primera, caen el frente y los muros opuestos, los pisos y techos no tienen apoyo y se derrumban volteando las paredes laterales. El edificio es así un montón de escombros y quedan sólo en pie algunos muros laterales a manera de aguja (Figs. 9, 10, 12, 24, 30, 46-49).

Fig. 9. — Casa con paredes "de cajón" sobre la calle Mendoza (N. a S.) entre Benavidez y Chile. El frente mira al E. Barrio Concepción, Ciudad de San Juan. (Fotografía Castellanos)

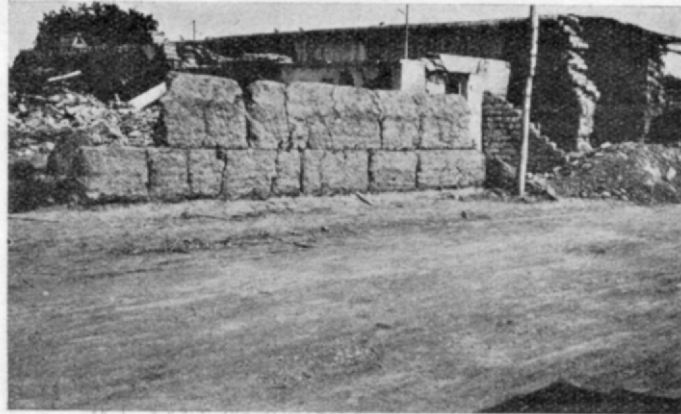
Fig. 10. — Otra casa con "paredes de cajón" sobre la calle Mendoza (N. a S.) entre Benavídez y Chile. El frente mira al E. Barrio Concepción. Ciudad de San Juan. (Fotografía Castellanos)

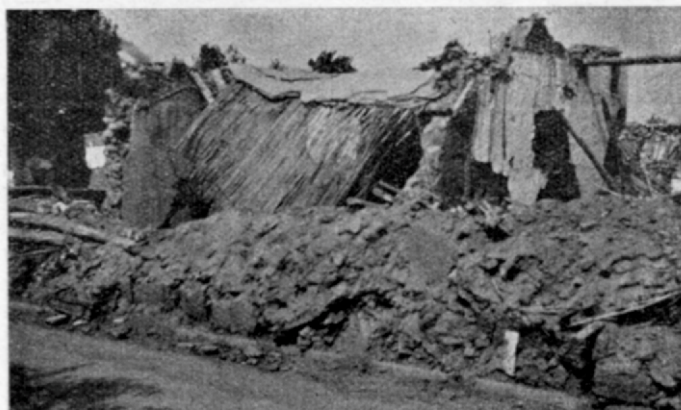
Fig. 12. — Casas de adobe que miran al E.; techo de cañizo y barro con paja en varias capas. Fábrica de Cerveza y Maltería Río de la Plata, de B. B. Zarich. Calle Mendoza, entre 25 de Mayo y Pedro Echagüe. (Fotografía Castellanos)

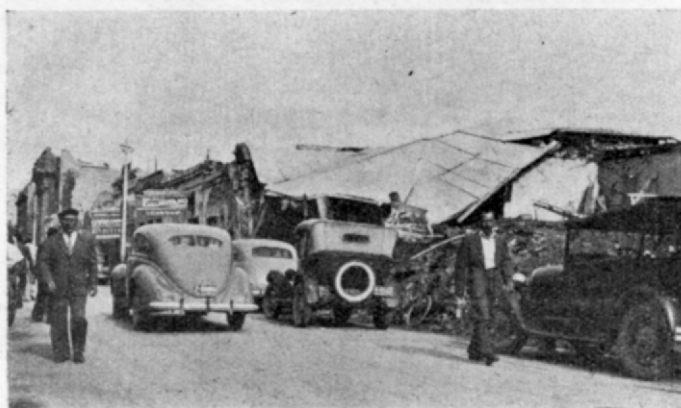
Fig. 13. — Casa de adobe, techo de chapas de hierro galvanizado. Caída del frente que mira al S. Calle Rivadavia (E. a W.) entre Tucumán y General Acha. (Fotografía Rubies)

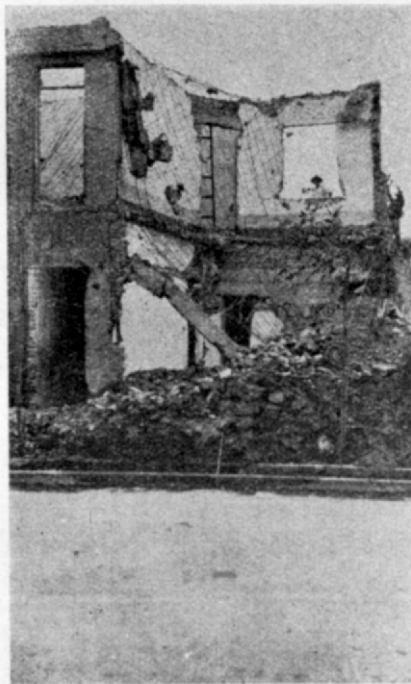
Fig. 15. — Casa de ladrillo, medianera de adobe; techo de una loza de hormigón armado que ha quedado sólo el enrejado después del sismo. Avda. de Mayo entre Rioja y Jujuy. (Fotografía Castellanos)

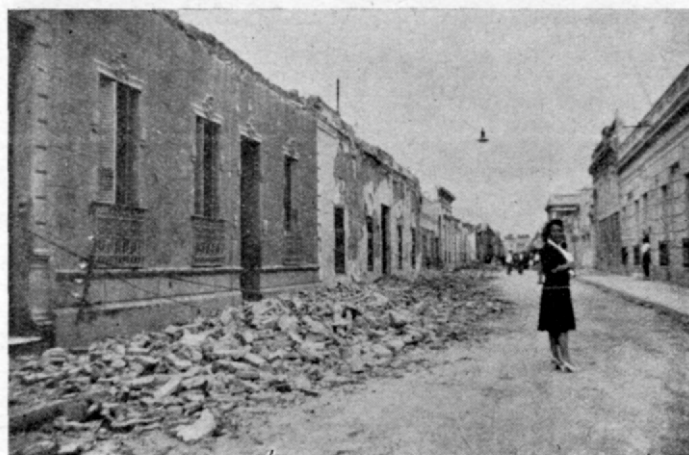
Fig. 16. — Casas de la calle Bartolomé Mitre que presentan sus cornisas derribadas

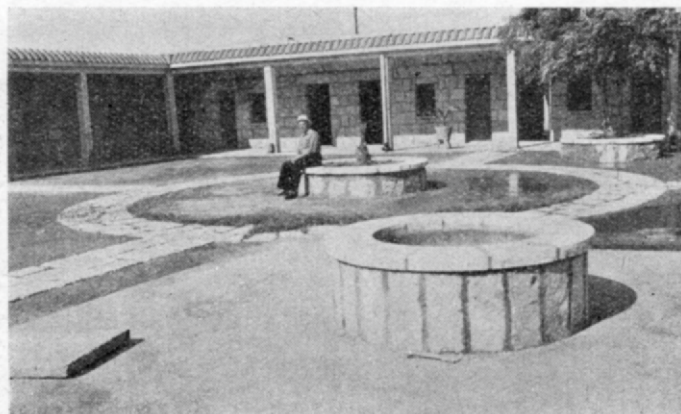
En los Baños de La Laja, las lesiones son de poca importancia. El hotel está construido con bloques labrados de travertina (Fig. 20) y sólo se notan algunas grietas pequeñas y cortas y varios lavatorios se han despegado de la pared. Las piletas no han sufrido, en general, perturbaciones y sólo en una se produjo una grieta de cierta consideración (Fig. 21). La fuente termal de agua sulfurosa experimentó en su caudal una modificación pasajera. Al principio, luego del sismo, disminuyó, pero en seguida aumentó considerablemente, saliendo junto con el agua gran cantidad de material pumíceo de fuerte olor sulfuroso. Unos días después se regularizó.

Fig. 20. — Hotel de los Baños de La Laja. El señor José Rubíes sentado. (Fotografía Castellanos)

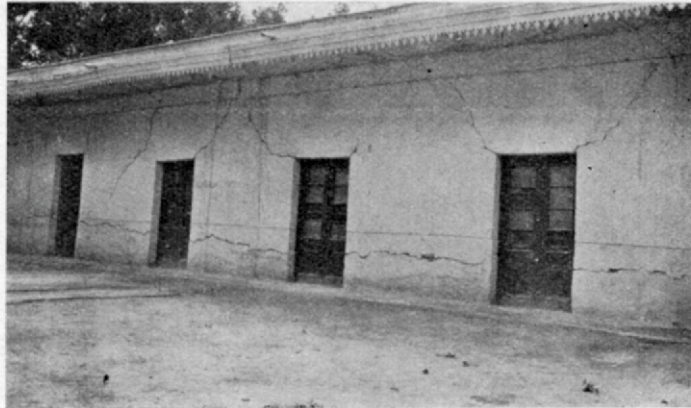
En la Escuela de Artes y Oficios de la Nación de Villa Colón se fisuraron todas las paredes y los techos; las grietas son horizontales, verticales y con 45 % de inclinación; además el edificio tiene una inclinación hacia el E. que es el efecto del empuje del W. (Fig. 22).

Fig. 22. — Escuela de Artes y Oficios de la Nación, en Villa Colón.  
(Fotografía Castellanos)

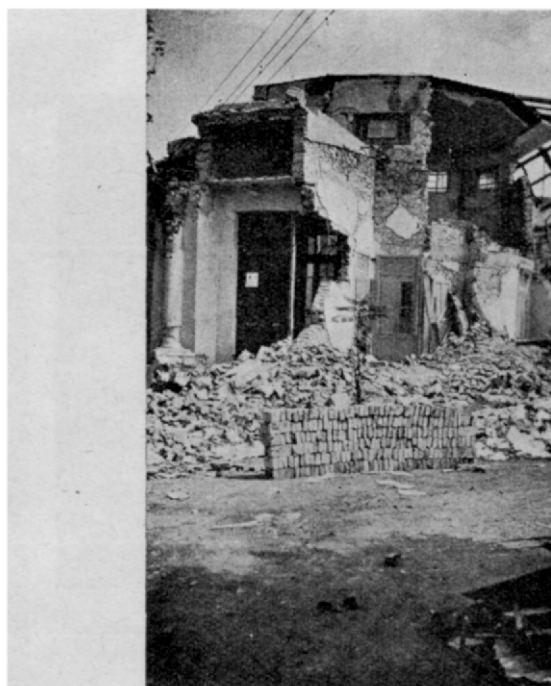
En Albardón, donde parece que el sismo ha sido más violento, algunos edificios de ladrillo y mortero de cal, con techos de chapas de hierro galvanizado, se han derribado, como el que ocupa la Biblioteca San Martín (Fig. 24).

Se puede decir que el sismo ha sido más violento en Albardón que en el centro de la ciudad de San Juan, lo atestigua la destrucción hasta de las casas de ladrillo y cal con techos de chapas de hierro galvanizado, como la Biblioteca San Martín de Albardón (Fig. 24), situada en una esquina y frente a la plaza.

Fig. 24. — Biblioteca San Martín de Albardón. Edificación de ladrillo y techo de chapas de hierro galvanizado. (Fotografía Castellanos)

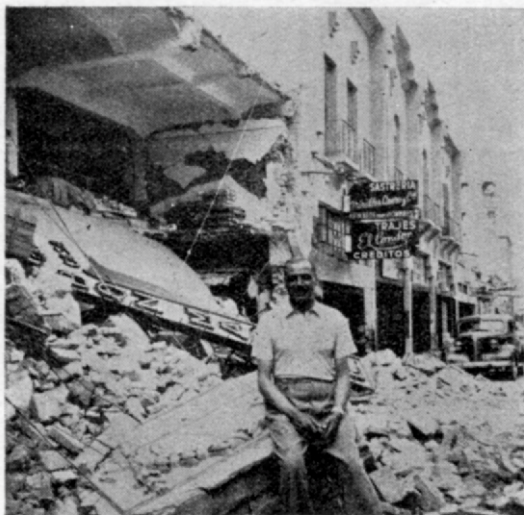
Fig. 30. — Calle Rivadavia. En primer plano el edificio del Bon Marché. Hay varios autos sepultados en la calzada. Enero 16. (Fotografía Rusconi)

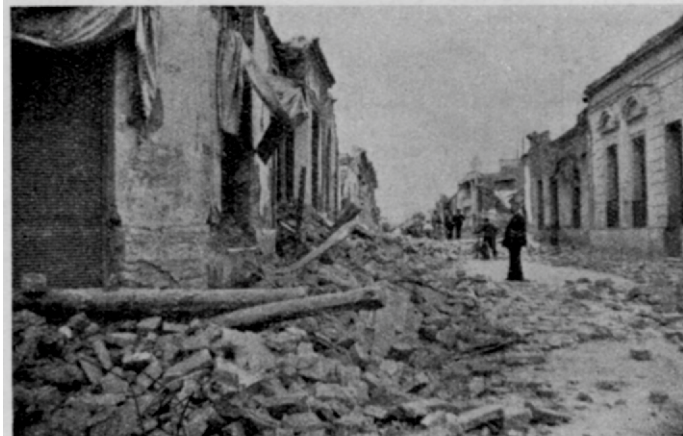
Fig. 36. — Aspecto de la calle Rivadavia después del sismo

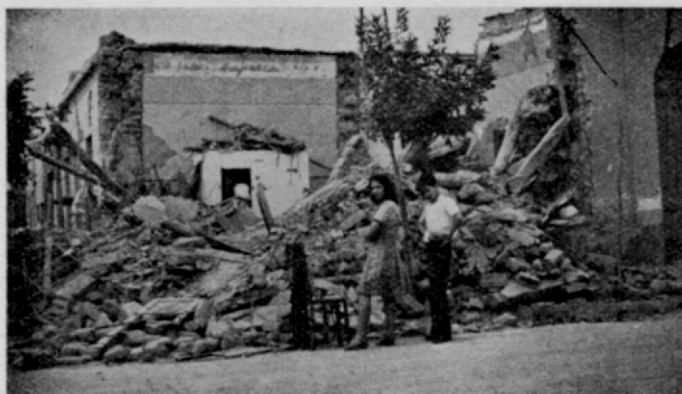
Fig. 38. — Casa de adobe destruída. Zona sud de la ciudad de San Juan. Enero 16. (Fotografía Ronchiotto)

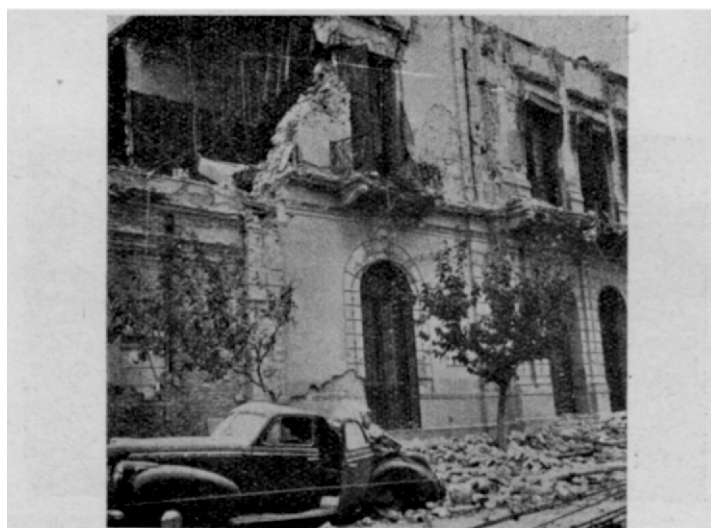
Fig. 39. — Frente de la Casa de Gobierno de San Juan. Enero 16. (Fotografía Rusconi)

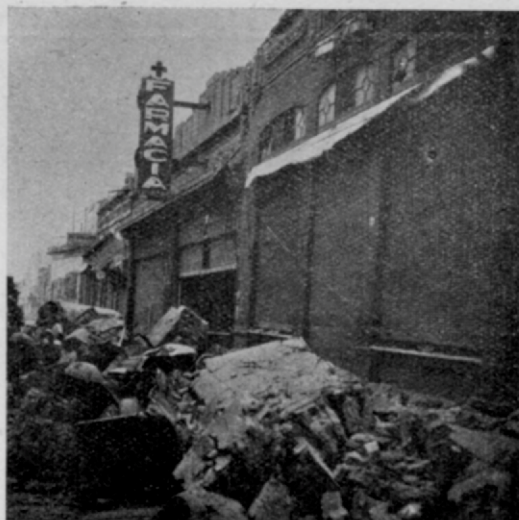
Fig. 40. — Calle General Acha entre Santa Fe y Bartolomé Mitre. La calzada cubierta de escombros. Enero 16. (Fotografía Rusconi)

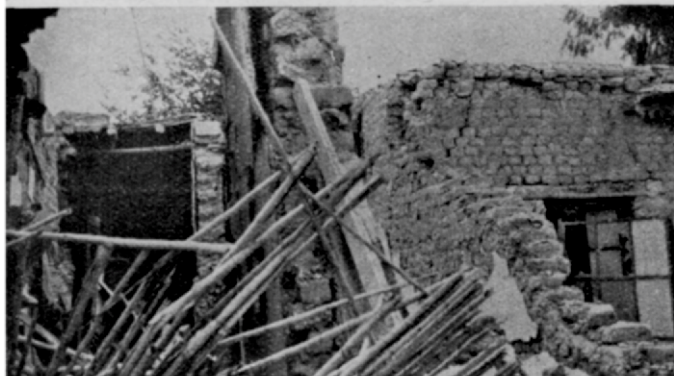
Fig. 42. — Tipo de construcción de adobe de la zona sud de la ciudad de San Juan, donde han sido menos evidentes los efectos del sismo. Enero 16. (Fotografía Ronchietto)

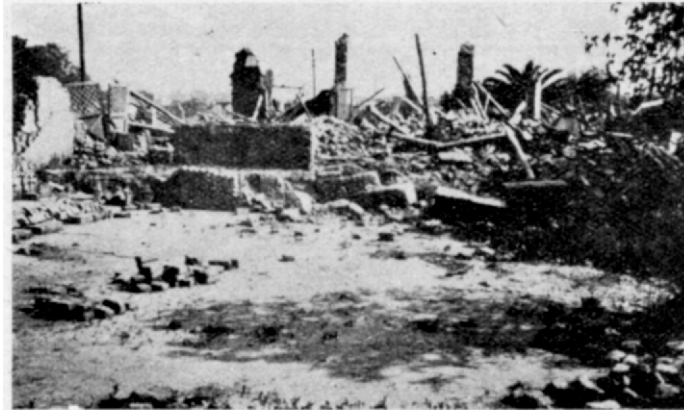
Por lo general, las casas de adobe se han derrumbado completamente (Figs. 43, 44 y 52) o han perdido sus frentes (Figs. 46 y 49); las que tenían sus fachadas refeccionadas con ladrillo y cal, quedaron éstas en pie, derrumbándose el resto del edificio, especialmente sus techos.

Fig. 43. — Grupo de casas que miran al W., cuyos muros han quedado en forma de agujas. Calle Tucumán entre Chile y Benavidez. (Fotografía Castellanos)

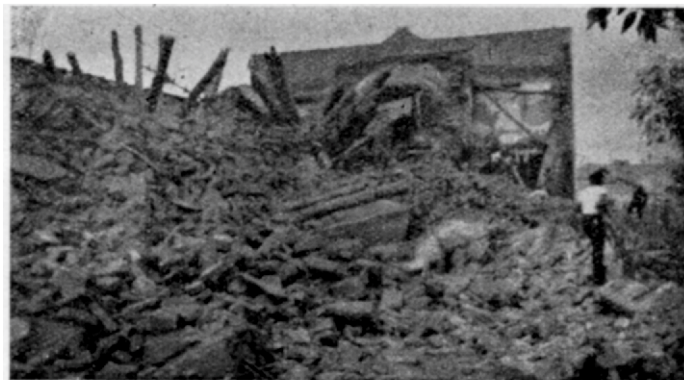
Fig. 44. — Escombros pertenecientes a varios edificios de la zona central de San Juan. Enero 16. (Fotografía Ronchietto)

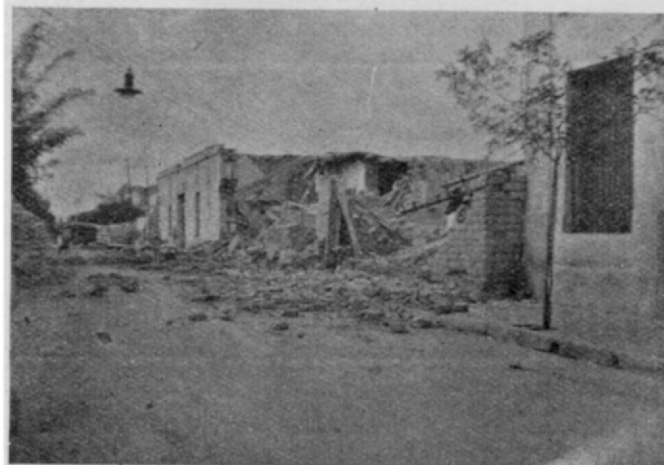
Fig. 45. — Casas de adobe derrumbadas. Ciudad de San Juan

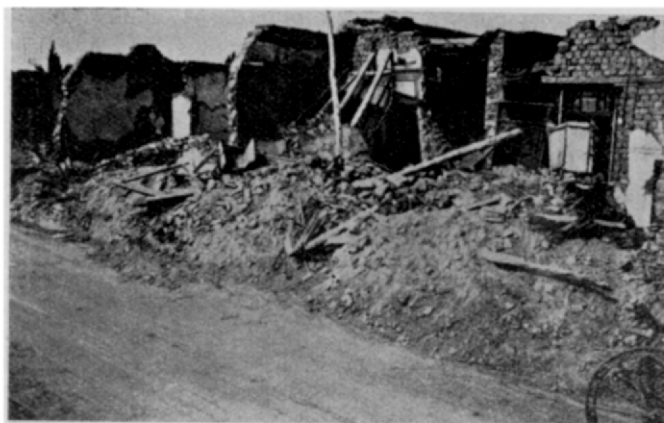
Fig. 46. — Serie de casas de adobe cuyos frentes que miran al E. se han derrumbado. Calle Tucumán (N. a S.), entre 25 de Mayo y Chile. (Fotografía Castellanos)

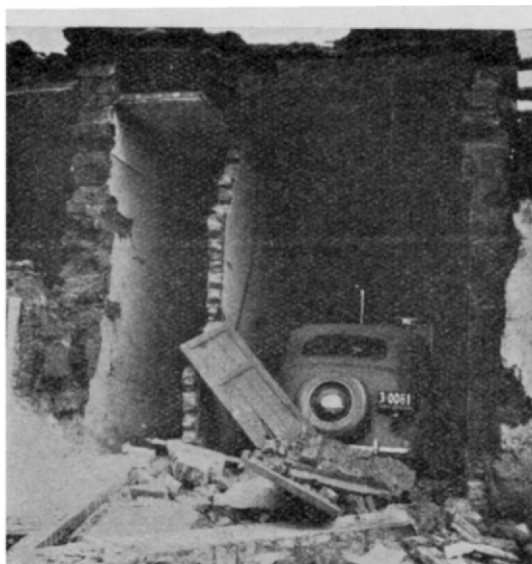
Fig. 47. — Casa cuyo frente se ha derrumbado.  
Enero 16. (Fotografía Rusconi)

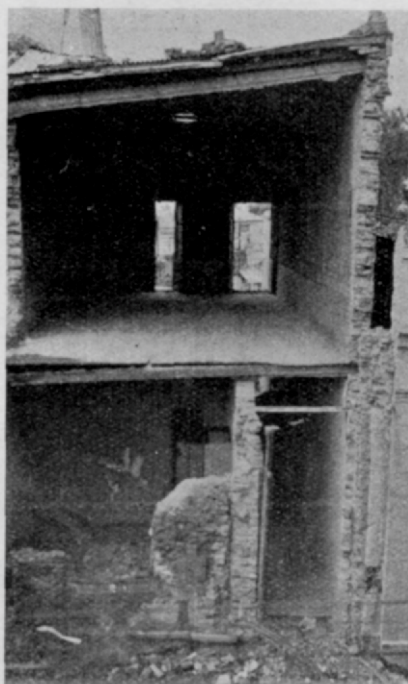
Fig. 48. — Casa ubicada detrás de la  
Catedral y con frente a la calle Rivadavia.  
La pared frontal caída. (Fotografía  
Castellanos)

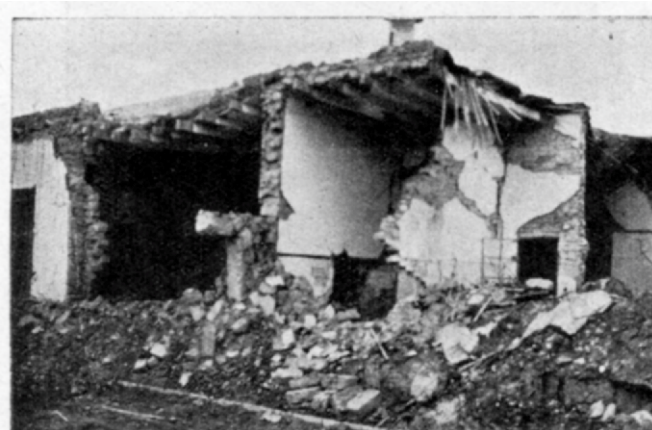
Fig. 49. — Casas que miran al E., pertenecientes al molino Delara. Los frentes están derrumbados. Calle General Acha entre 25 de Mayo y Chile. Techos de vigas de madera, cañizo y barro con paja. (Fotografía Castellanos)

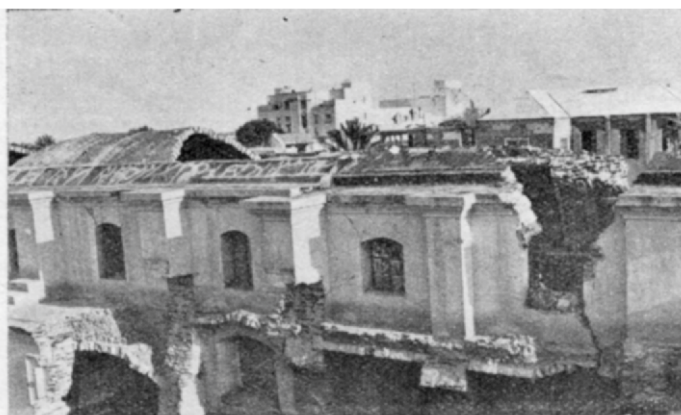
Fig. 69. — La Catedral vista de la calle Rivadavia.  
(Fotografía Rubíes)

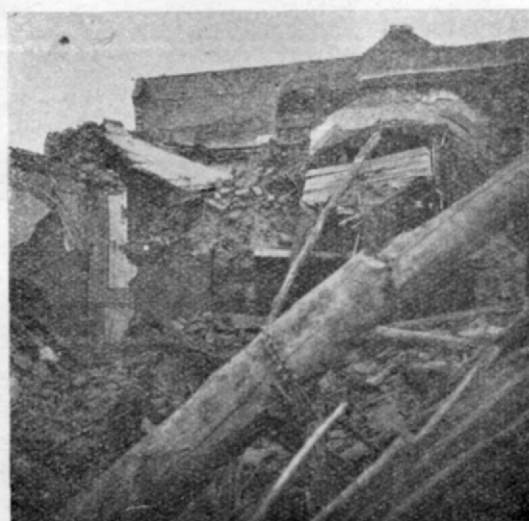
Fig. 71. — La Catedral, sobre la calle Rivadavia (corre de E. a W. y mira al N.). Se notan grietas verticales y otras de inclinación de  $45^\circ$  que parten de los ángulos de puertas y ventanas. Se ha derrumbado la sección posterior de las naves laterales donde está el sepulcro de los obispos. (Fotografía Castellanos)

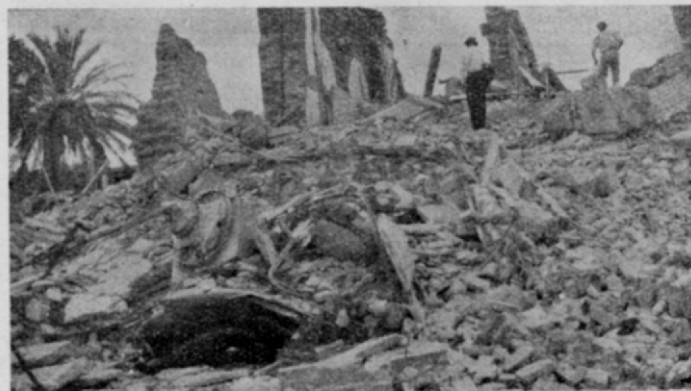
Fig. 72. — Vista interna de la iglesia La Merced, del barrio de Concepción, Ciudad de San Juan. Enero 16. (Fotografía Rusconi)

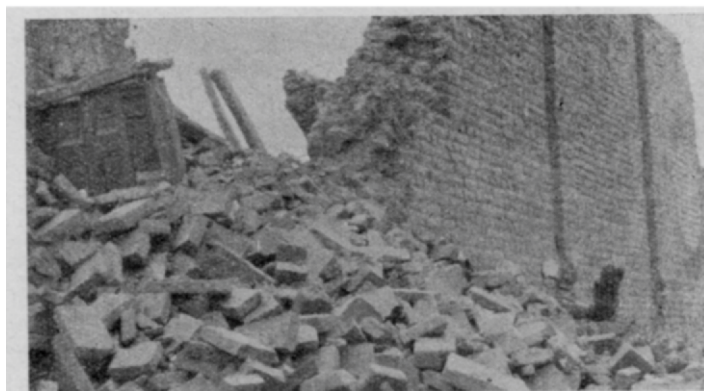
Fig. 73. — Parte frontal de la iglesia del barrio de Concepción. Ciudad de San Juan. Enero 16. (Fotografía Ronchietto)

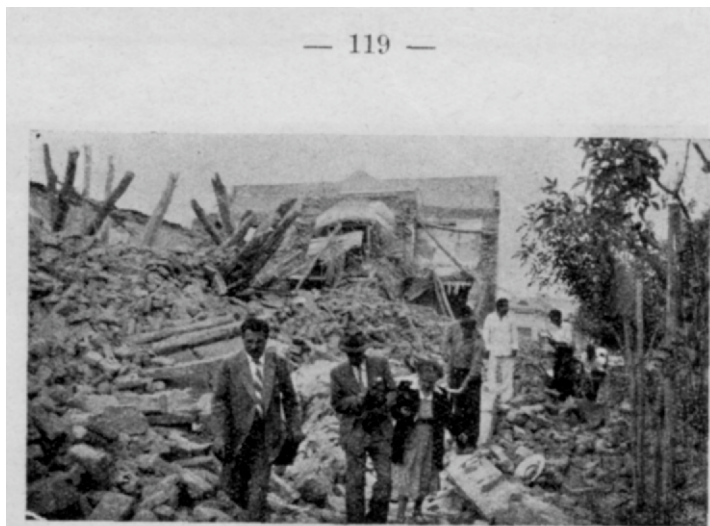
Fig. 74. — Paredones de la iglesia del barrio de Concepción. Ciudad de San Juan. Enero 16. (Fotografía Ronchietto)

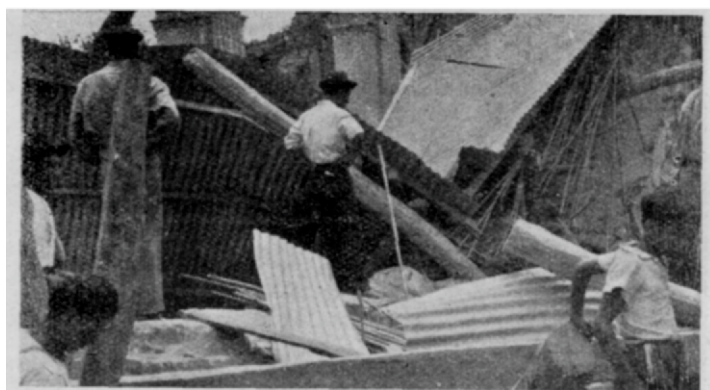
Fig. 75. — Parte lateral de la iglesia del barrio de Concepción.  
Ciudad de San Juan, Enero 16. (Fotografía Ronchietto)

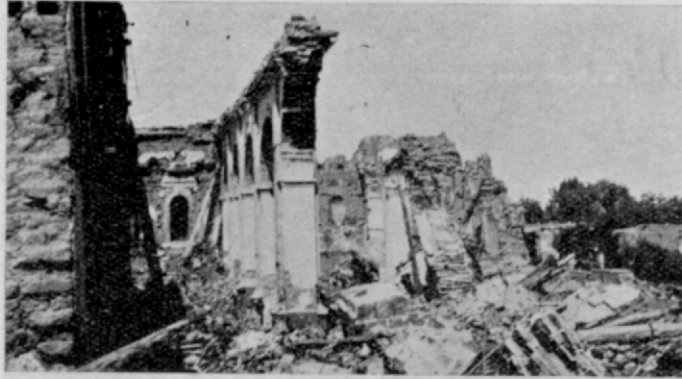
Fig. 76. — Techo derrumbado de la iglesia del barrio de Concepción.  
Ciudad de San Juan, Enero 16. (Fotografía Ronchietto)

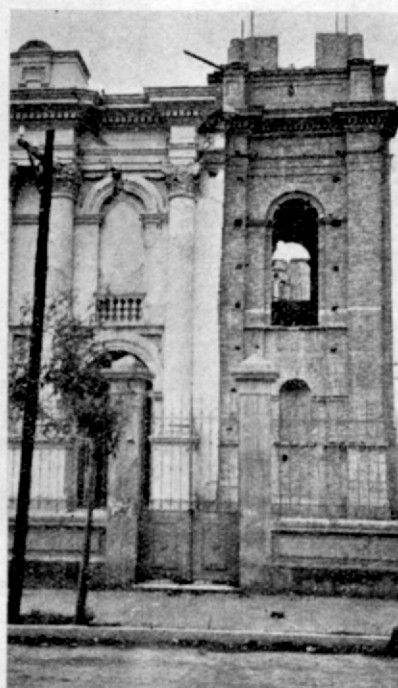
Fig. 79. — Templo de Santo Domingo, calle Entre Ríos (E. a W.), esq. Rawson. Grieta vertical en la parte superior de las aberturas del campanario y de la ventana central y grietas de inclinación de 45° en las ventanas simuladas. Parte de las cornisas derrumbadas. (Fotografía Castellanos)

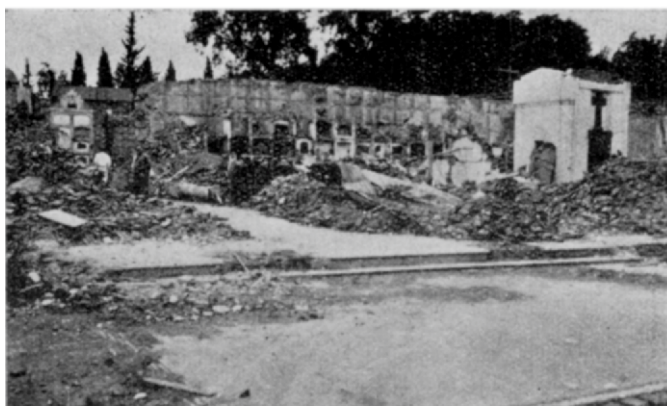
En general, a pesar que los panteones eran de ladrillo han experimentado los efectos del terremoto (Figs. 82, 84, 85 y 86). De uno de ellos (Figs. 84 y 85) se halla una parte enclavada en el subsuelo y la otra sobre el suelo, esta última revestida por planchas de mármol; las de la sección superior (terraza) demuestran un desplazamiento ondulatorio; las laterales, especialmente las de las esquinas (Fig. 85) tienen grietas inclinadas que permitirían el desprendimiento de un tetraedro de base superior y vértice inferior. Una verja de hie-

Fig. 82. — Cementerio de San Juan. Vista de panteones derruidos por el sismo. (Fotografía Castellanos)

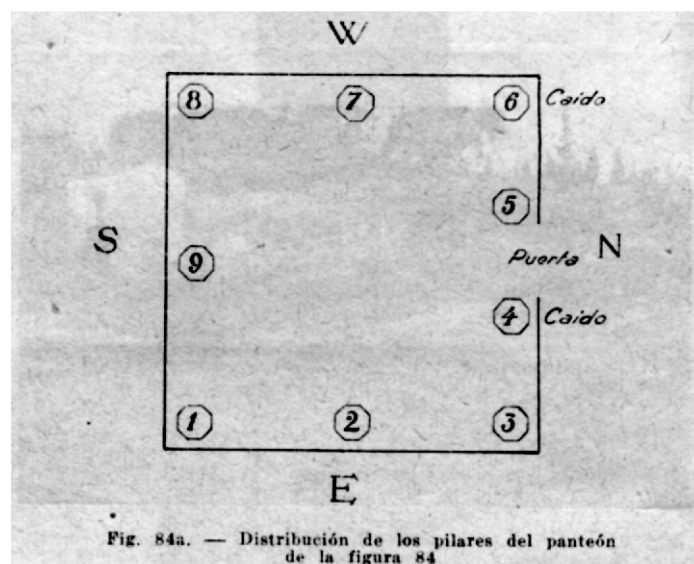
Fig. 84. — Panteón del cementerio de San Juan, que muestra grietas y desplazamientos de los pilares. (Fotografía Castellanos)

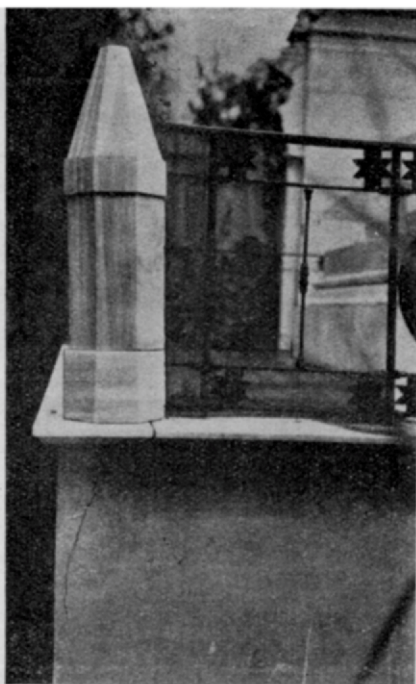
Fig. 84a. — Distribución de los pilares del panteón de la figura 84

rro sostenida por nueve pilares contornea el mausoleo. Cada pilar está formado por cuatro partes, cada una de las cuales ha sufrido un desplazamiento (Fig. 84 a); el pilar S.E. (Nº 1) está inclinado hacia el S. y la parte superior desplazada al N.; en el situado al E. (Nº 2) la porción de arriba de la base se ha inclinado al N.; el del ángulo N.E. (Nº 3) (Figs. 84 a y 85 b II) tiene desplazadas las dos porciones superiores (c, d) y más aún la parte media (b). Al N. existían dos pilares por corresponder a la puerta de entrada del panteón, uno de ellos se ha desplomado quedando únicamente la base (Nº 4); la cúspide (d) del Nº 5 no se ha desplazado (Figs. 84a y 85a I) pero un poco al W. la parte siguiente (e), más aún la de más abajo (b) y por fin la base (a) ha quedado en su lugar; el Nº 6 se derrumbó íntegro; el Nº 7 no sufrió desperfecto; del Nº 8 sólo se desplazaron las dos porciones superiores al S. y al W. y del Nº 9 una parte se corrió al N. y otra al E.

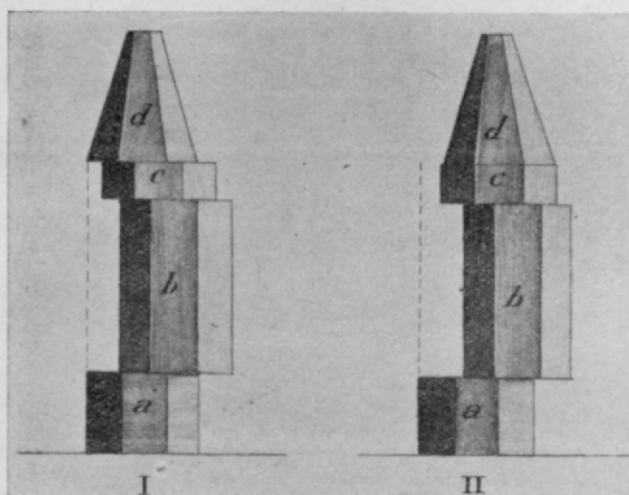
Fig. 85. — Un pilar del lado N. de la puerta del panteón anterior. Cementerio de la ciudad de San Juan. (Fotografía Castellanos)

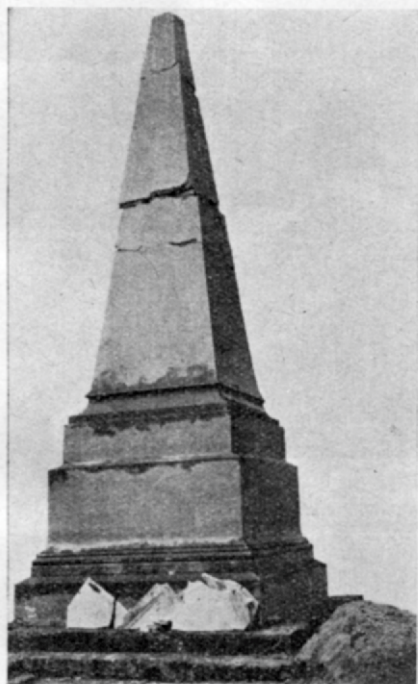
Fig. 87. — Pirámide de ladrillo perteneciente a un mausoleo en el cementerio de San Juan (1ª norma). Se aprecian las grietas horizontales y desplazamiento de las secciones. (Fotografía Castellanos)

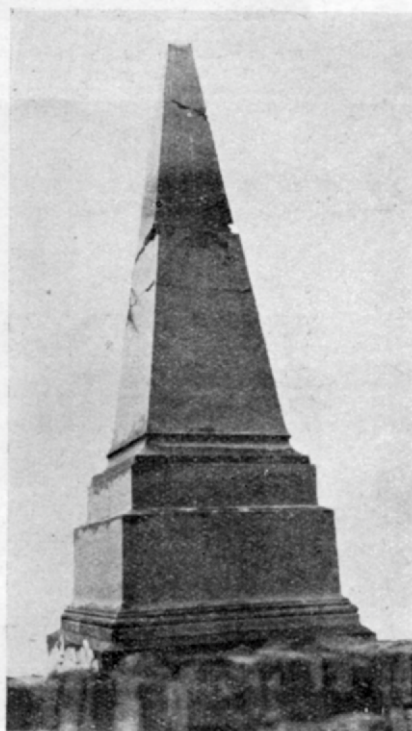
Fig. 88 — Pirámide de ladrillo, la misma anterior pero en 2ª norma. Cementerio de San Juan. (Fotografía Castellanos)

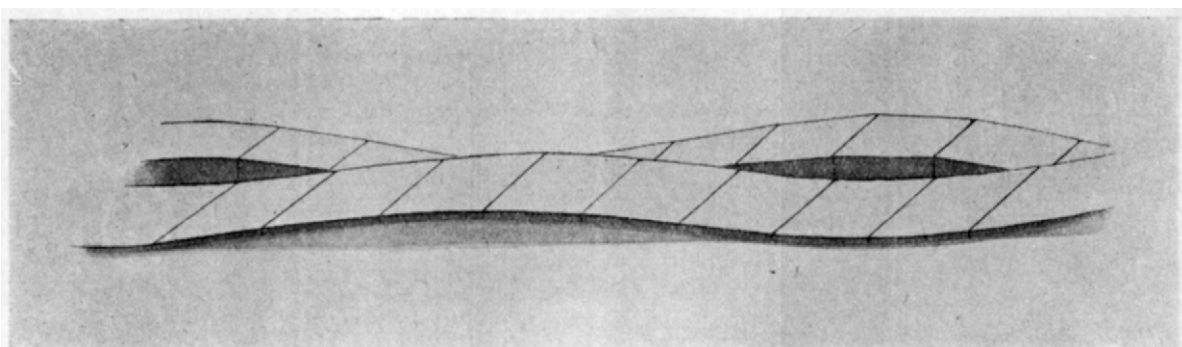
La porción del camino comprendida entre el puente sobre el río San Juan y el puente del canal Caucete (Figs. 96-98) ofrece una onda gravífica con movimientos diferenciales. Miradas las lozas del camino desde arriba (Figs. 96 y 97) se nota que una sección compuesta por cuatro pares se ha desplazado lateralmente al E., pero al mismo tiempo aparece marcada una onda gravífica (Fig. 98) cuya mitad de las lozas del E., debido a los movimientos diferenciales, forma la cresta de la onda constituyendo una superficie convexa; la otra mitad del W. es cóncava. En la separación de estas dos ondas y en la junta de dilatación del eje del camino se ha producido una grieta cuya dirección es N.E. 40° y el desnivel entre las dos

Fig. 97. — Esquema que señala el desplazamiento lateral de las losas de hormigón del camino. Trozo del camino a 1000 m. al N.E. del puente carretero de Alto de Sierra sobre el río San Juan
