PRIMERAS JORNADAS REGIONALES DE ACÚSTICA AdAA 2009

Soluciones de Aislamiento acústico en edificios nuevos y reciclados con la utilización de lanas de vidrio

Muzzio, Daniel ^(a)
Lopez Plante, Silvina Andrea ^(b)

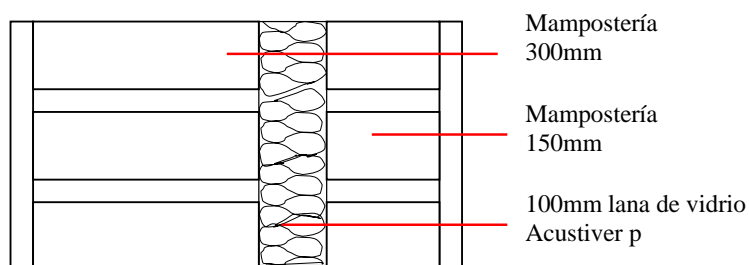
Figura 1. Solución constructiva cerramiento vertical medianero.

La premisa en este proyecto de los asesores acústicos, fue partir de las bases mismas de H°A°, columnas y vigas, totalmente desvinculadas de cualquier elemento constructivo de las viviendas vecinas, lo que indirectamente evitó situaciones conflictivas durante la construcción de la obra.

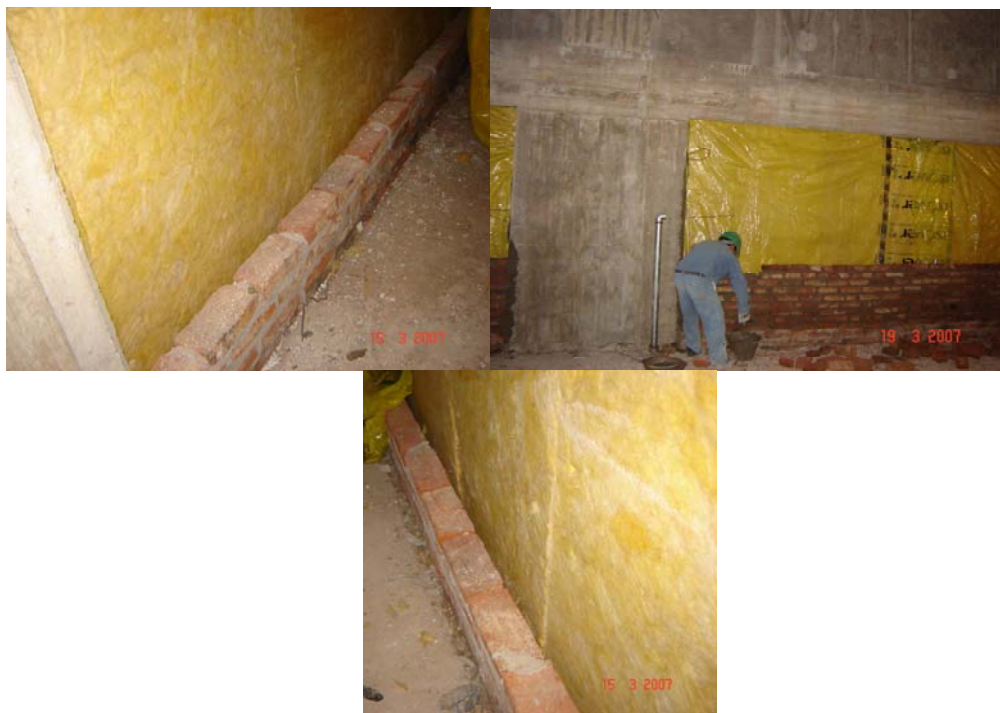
Figuras 2, 3 y 4. Etapa constructiva cerramiento vertical medianero.

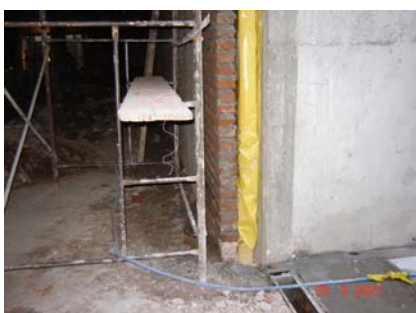
Figura 5. Vista corte cerramiento vertical medianero.

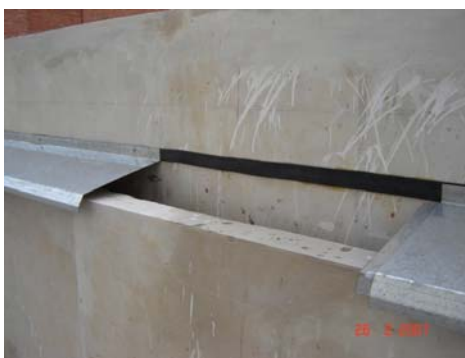
Figura 6. Detalle cierre horizontal en terraza de la doble partición.

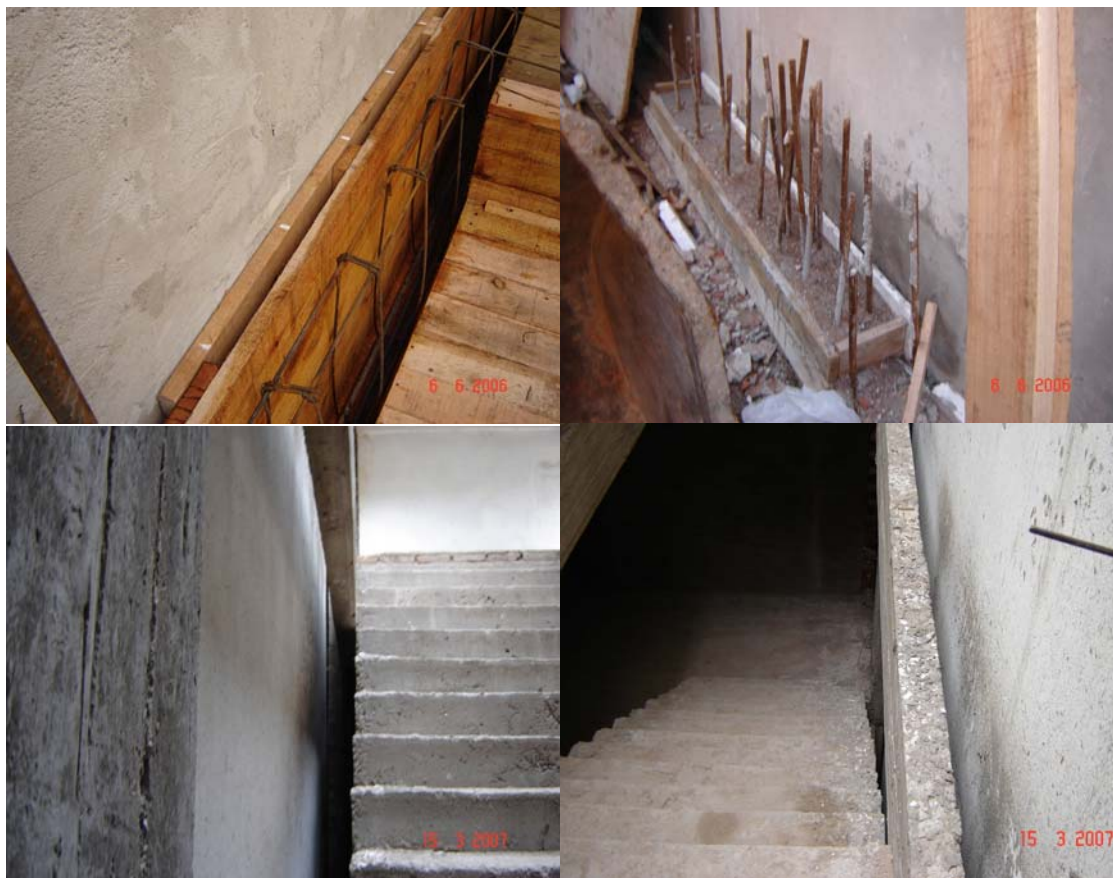
Figuras 7, 8, 9 y 10. Vistas de la desvinculación de los elementos constructivos de H°A°.

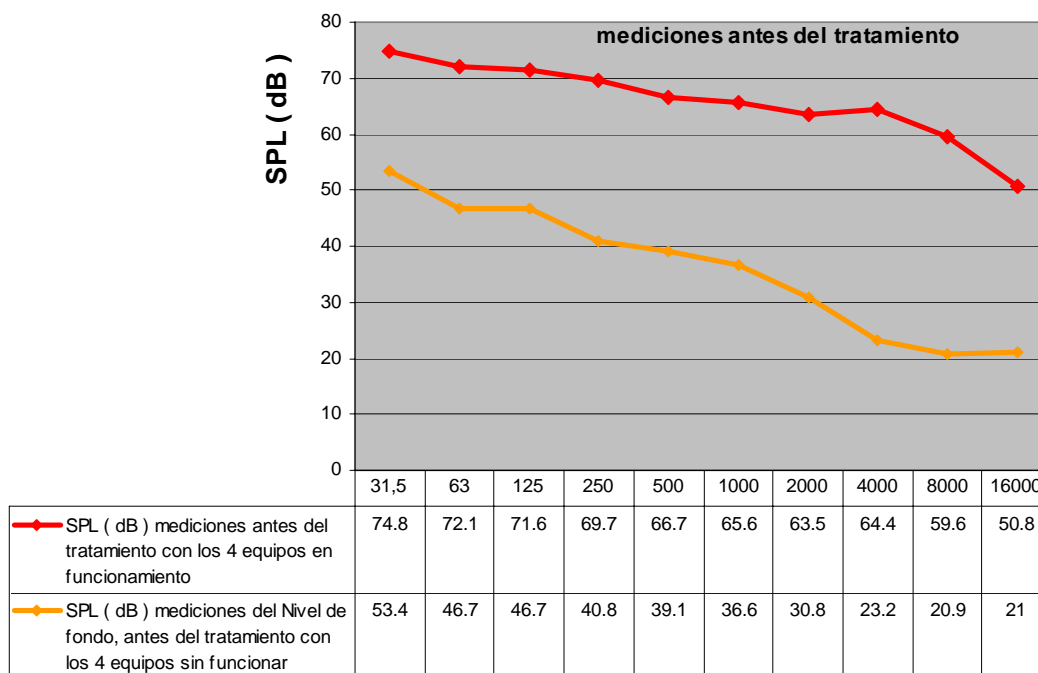
Figura 11. Mediciones antes del tratamiento - por frecuencias.

Fr (Hz)	31,5	63	125	250	500	1000	2000	4000	8000	16000
SPL (dB)	74,8	72,1	71,6	69,7	66,7	65,6	63,5	64,4	59,6	50,8

Fr (Hz)	31,5	63	125	250	500	1000	2000	4000	8000	16000
SPL (dB)	53,4	46,7	46,7	40,8	39,1	36,6	30,8	23,2	20,9	21,0

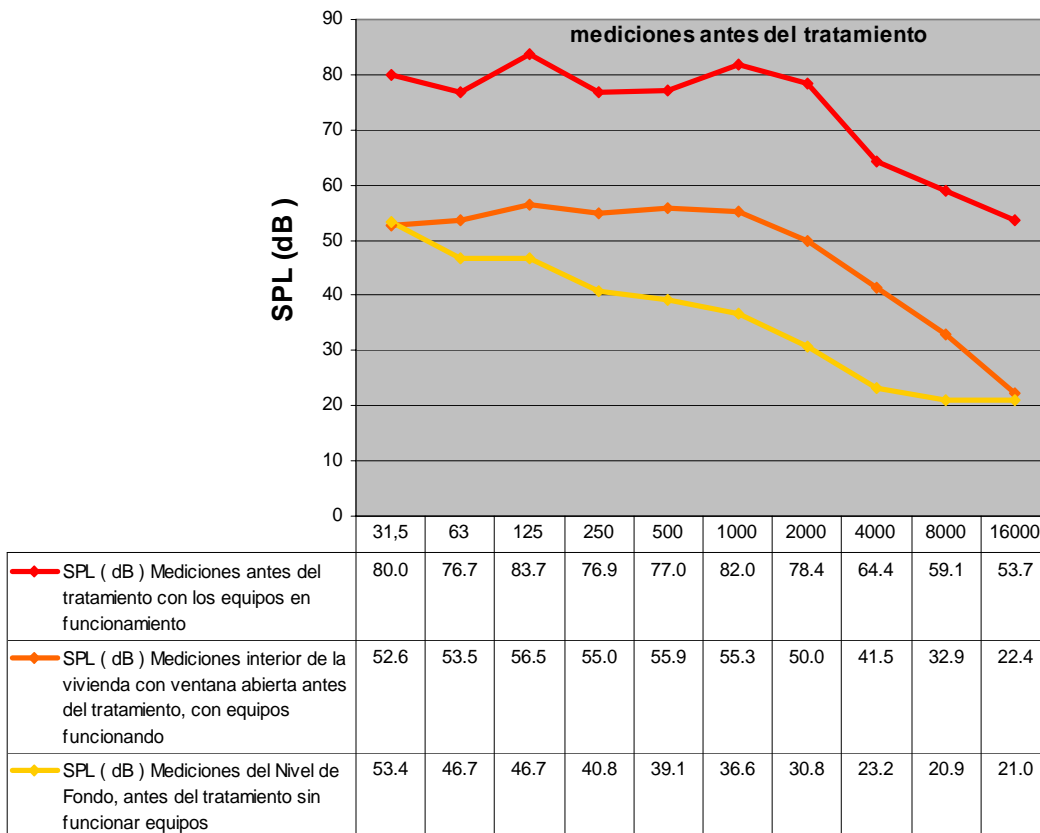
Figura 12. Mediciones antes del tratamiento - por frecuencias.

Fr (Hz)	31,5	63	125	250	500	1000	2000	4000	8000	16000
SPL (dB)	80,0	76,7	83,7	76,9	77,0	82,0	78,4	64,4	59,1	53,7

Fr (Hz)	31,5	63	125	250	500	1000	2000	4000	8000	16000
SPL (dB)	52,6	53,5	56,5	55,0	55,9	55,3	50,0	41,5	32,9	22,4

Fr (Hz)	31,5	63	125	250	500	1000	2000	4000	8000	16000
SPL (dB)	53,4	46,7	46,7	40,8	39,1	36,6	30,8	23,2	20,9	21,0

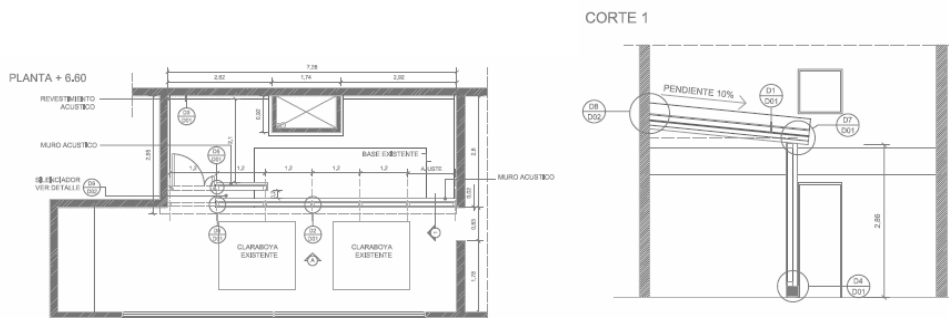
Figuras 13 y 14. Planta y corte de la cabina.

Construcción de una cabina en la que se confinen los cuatro equipos emplazados en el patio con el objeto de atenuar los SPL que generan los mismos durante su funcionamiento.

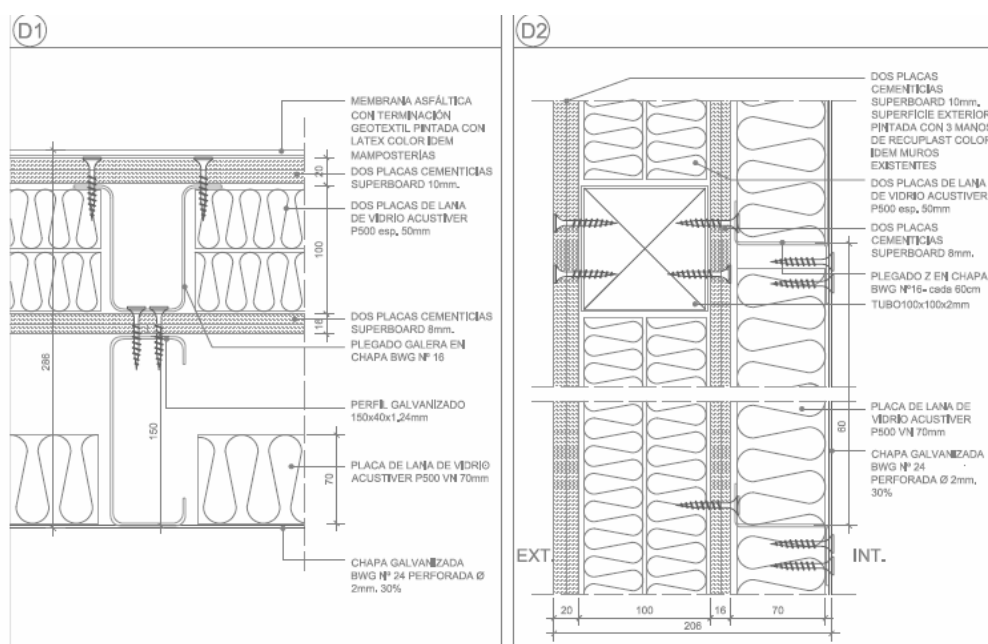
Figuras 15 y 16. Cortes de cerramiento de la cabina.

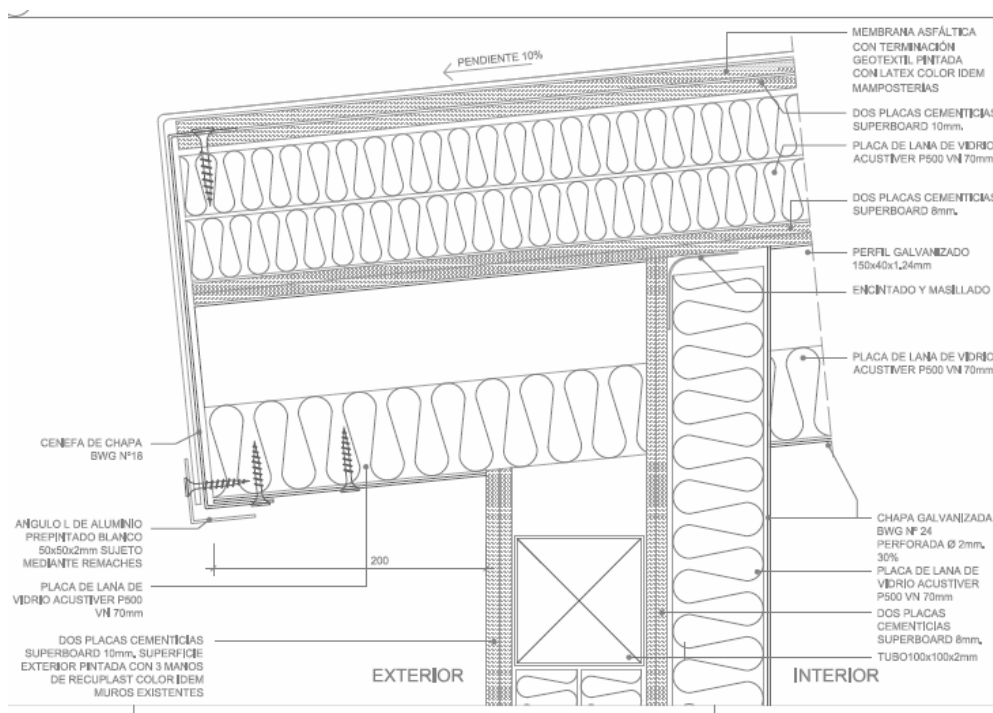
Figuras 17. Corte encuentro cerramiento vertical con cubierta de la cabina.

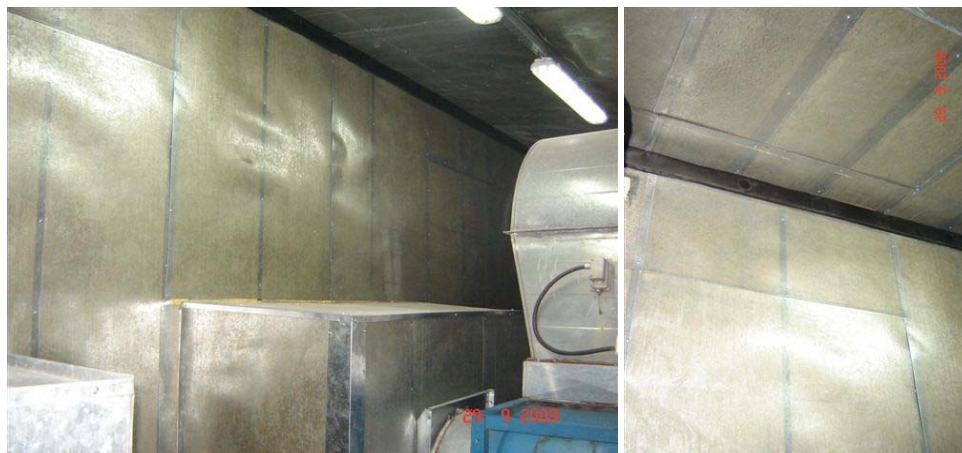
Figuras 18 y 19. Interior de la cabina con el tratamiento en paredes y cielorrasos.

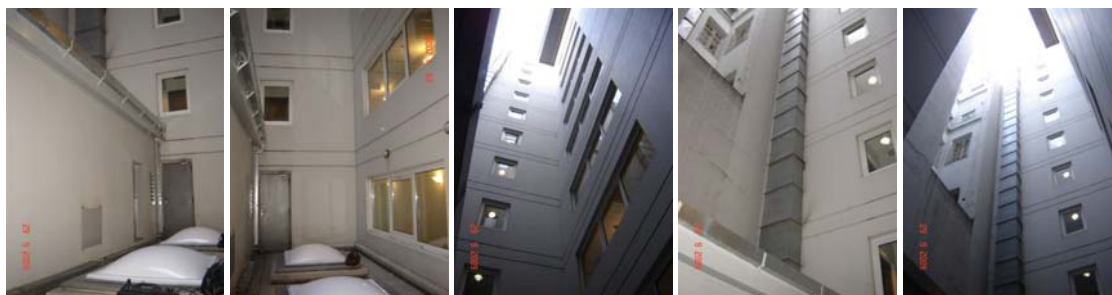
Figuras 20, 21, 22, 23 y 24. Vistas exterior de la cabina y patio interno (conducto que sale de la cabina).

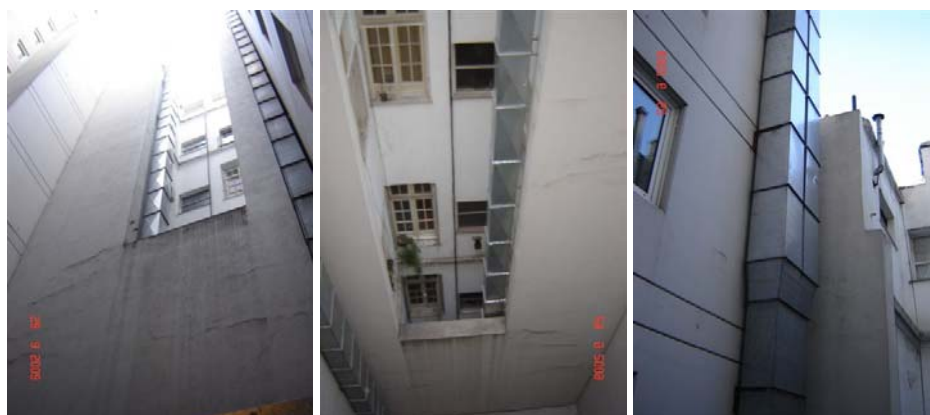
Figuras 25, 26, y 27. Vistas del patio interno hacia edificio vecino desde distintos alturas (conducto que sale del restaurante vecino).

Se detecta en el pulmón de manzana del que forma parte el patio en el que se hallan las máquinas, la incorporación de un conducto de ventilación, que pertenece al inmueble vecino, no existente al momento de las mediciones efectuadas antes de la construcción de la cabina. El equipo de extracción del mencionado conducto durante las mediciones, se hallaba funcionando.

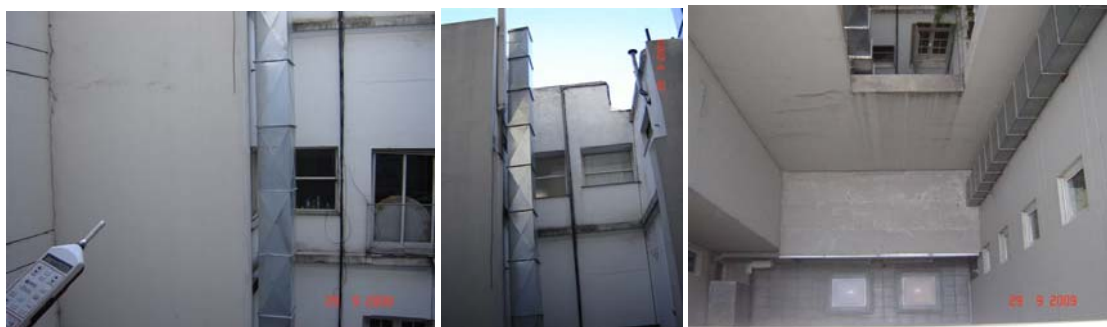
Figuras 28, 29 y 30. Vistas del patio interno hacia edificio vecino y a la cabina, desde piso alto del hotel (conducto que sale del restaurante vecino).

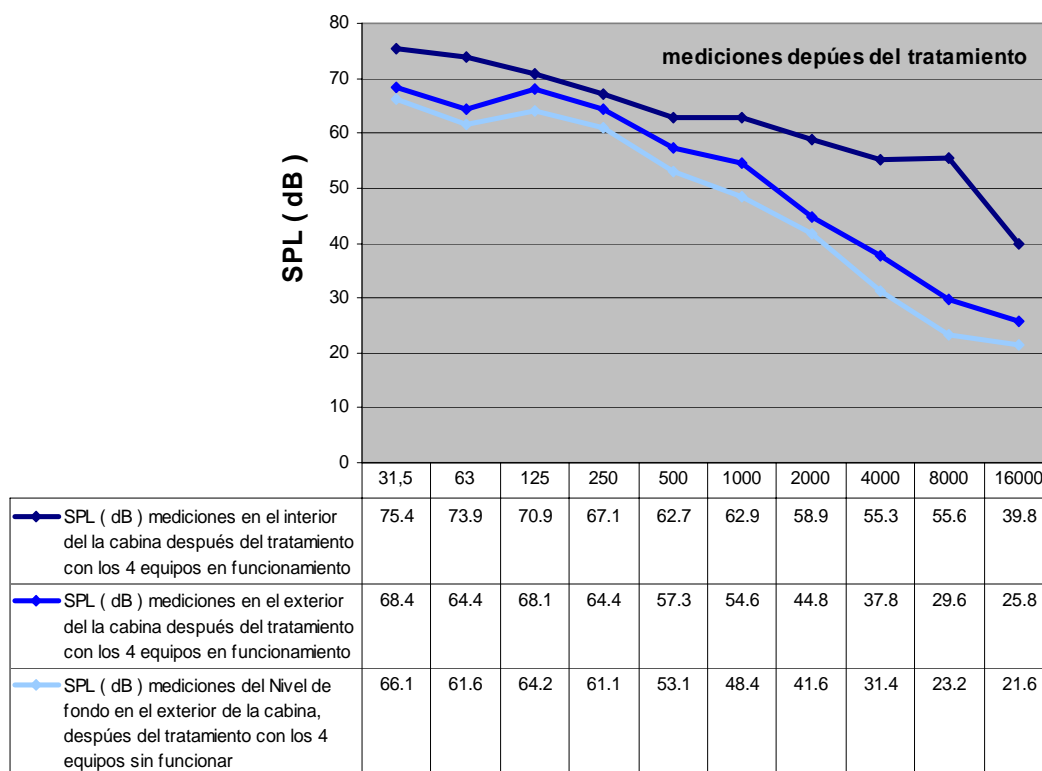
Figura 31. Mediciones después del tratamiento - por frecuencias.

Fr (Hz)	31,5	63	125	250	500	1000	2000	4000	8000	16000
SPL (dB)	75,4	73,9	70,9	67,1	62,7	62,9	58,9	55,3	55,6	39,8

Fr (Hz)	31,5	63	125	250	500	1000	2000	4000	8000	16000
SPL (dB)	68,4	64,4	68,1	64,4	57,3	54,6	44,8	37,8	29,6	25,8

Fr (Hz)	31,5	63	125	250	500	1000	2000	4000	8000	16000
SPL (dB)	66,1	61,6	64,2	61,1	53,1	48,4	41,6	31,4	23,2	21,6

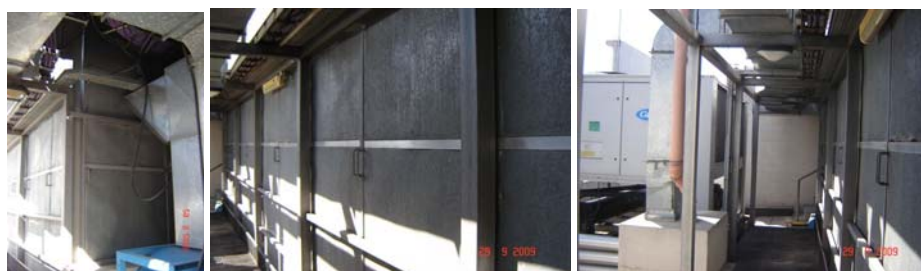
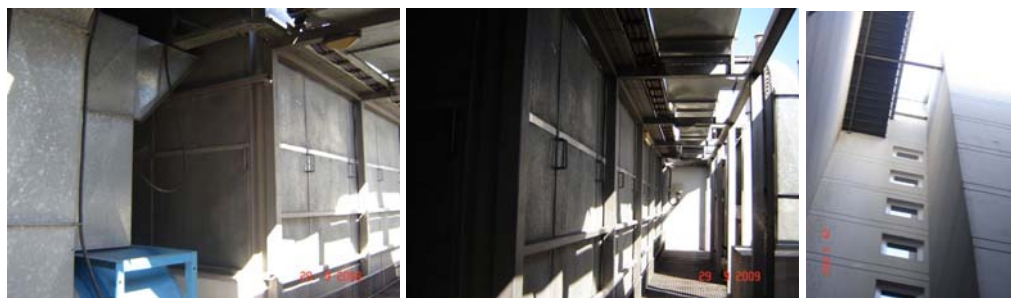
Figuras 34, 35, 36, 37 y 38. Vistas de pantalla en la terraza y desde el patio interno.

Construcción de una pantalla acústica con el objeto de evitar contaminación sonora.

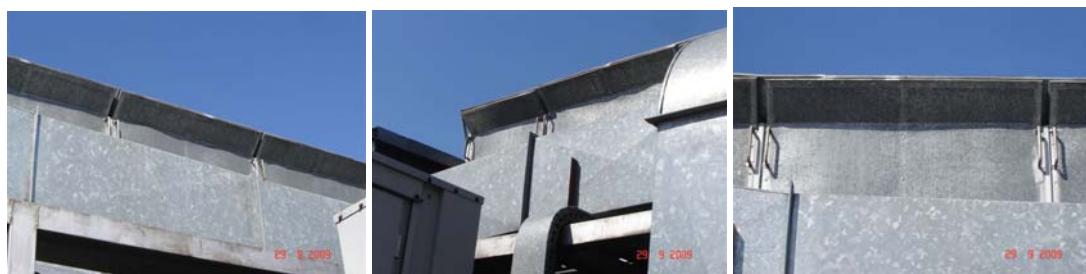
Figuras 39, 40 y 41. Detalle borde superior de pantalla.

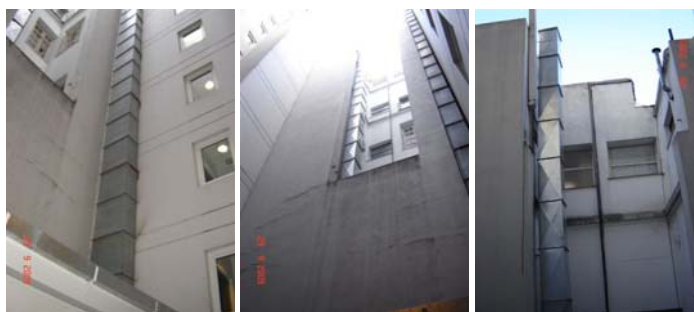
Figuras 42, 43 y 44. Conducto que sale de la cabina, patio interno con los conductos y conducto del vecino agregado posteriormente.

Si efectuamos el cálculo de la incidencia del ruido de fondo, las 4 máquinas estarían emitiendo tan solo un **LAeq 56,4 dBA**. Nivel de ruido que se ve severamente afectado por la emisión del conducto de chapa, que se eleva por encima de la sala, el que a la fecha, no obstante las recomendaciones efectuadas no ha sido tratado por el comitente.

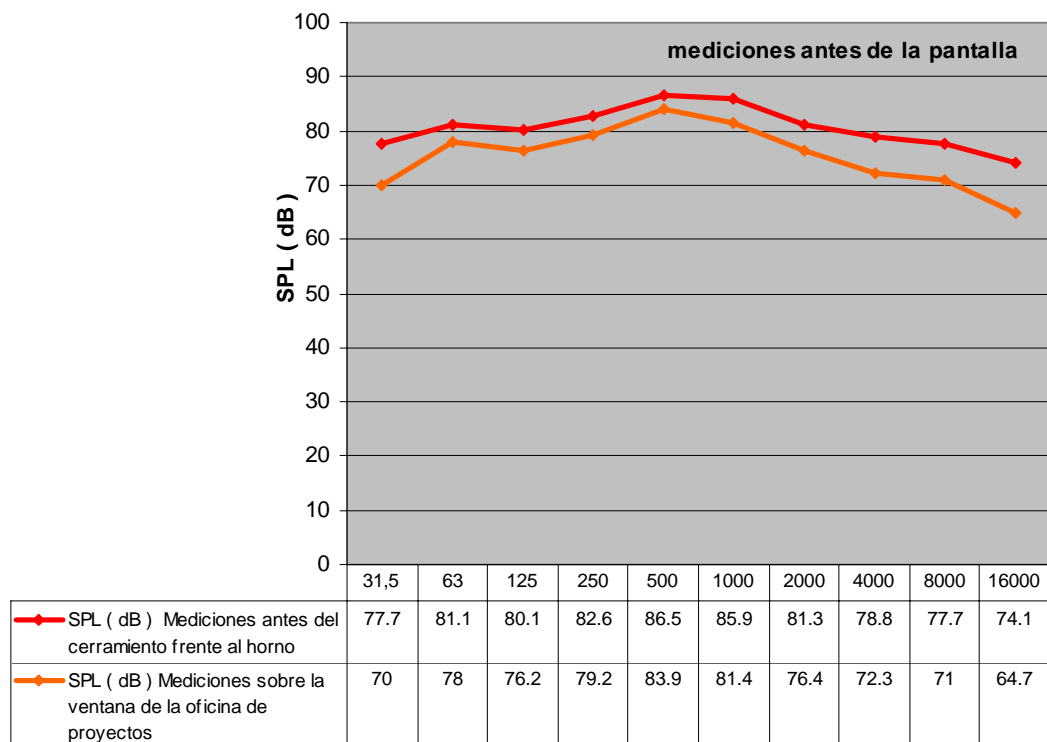
Figura 45. Mediciones antes del cerramiento por frecuencias.

Fr (Hz)	31,5	63	125	250	500	1000	2000	4000	8000	16000
SPL (dB)	70,0	78,0	76,2	79,2	83,9	81,4	76,4	72,3	71,0	64,7

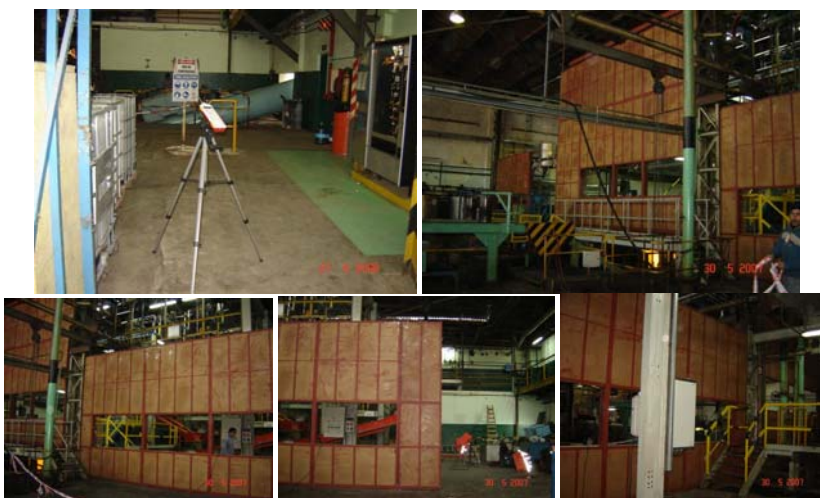
Figuras 46, 47, 48 y 49. Distintas vistas del área y pantallas en la zona del horno.

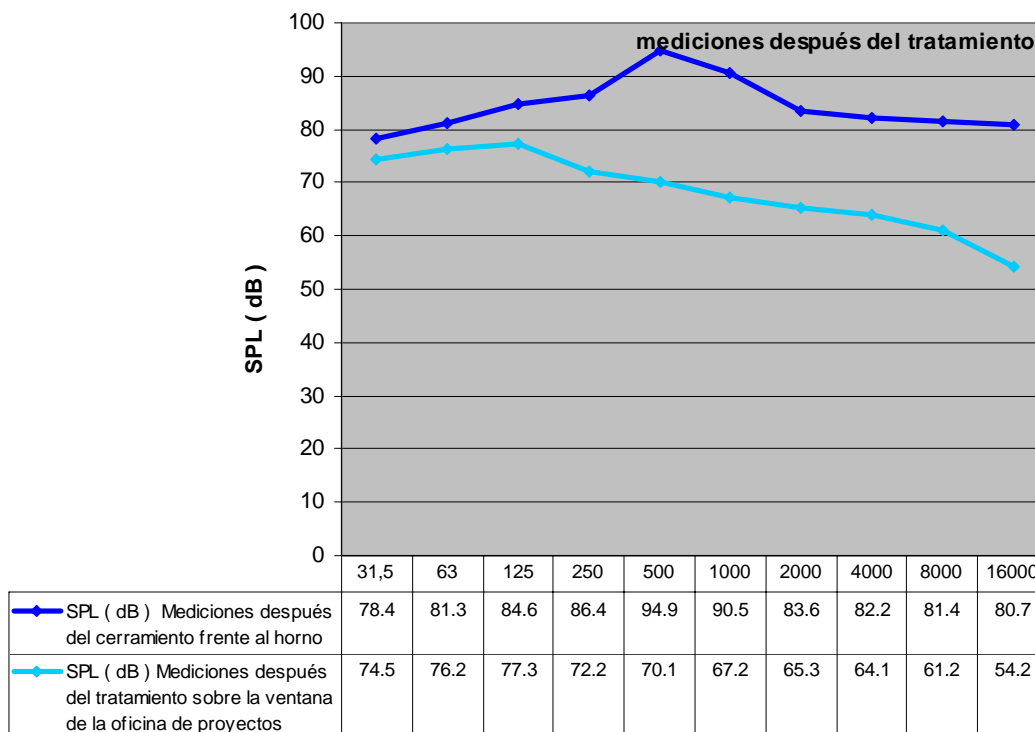
Figura 50. Mediciones después del cerramiento por frecuencias.

Fr (Hz)	31,5	63	125	250	500	1000	2000	4000	8000	16000
SPL (dB)	74,5	76,2	77,3	72,2	70,1	67,2	65,3	64,1	61,2	54,2

Es menester aclarar que el mayor SPL medido se debió al proceso de fabricación de ese día y no por efectos del cerramiento. Todo lo contrario, en una posición alejada, pese al mayor SPL medido, comparado con la lectura anterior, es decir cuando aún no estaba implementada la solución, los SPL fueron menores debido a la absorción de las caras del cerramiento.
