INSTITUTO DE FISIOGRAFIA Y GEOLOGIA
"Dr. ALFREDO CASTELLANOS"

SERIE A

Nº 12

**LINEAMIENTOS TECTONICOS
Y SU INFLUENCIA
EN EL TRAZADO DEL
ARROYO SALADILLO**

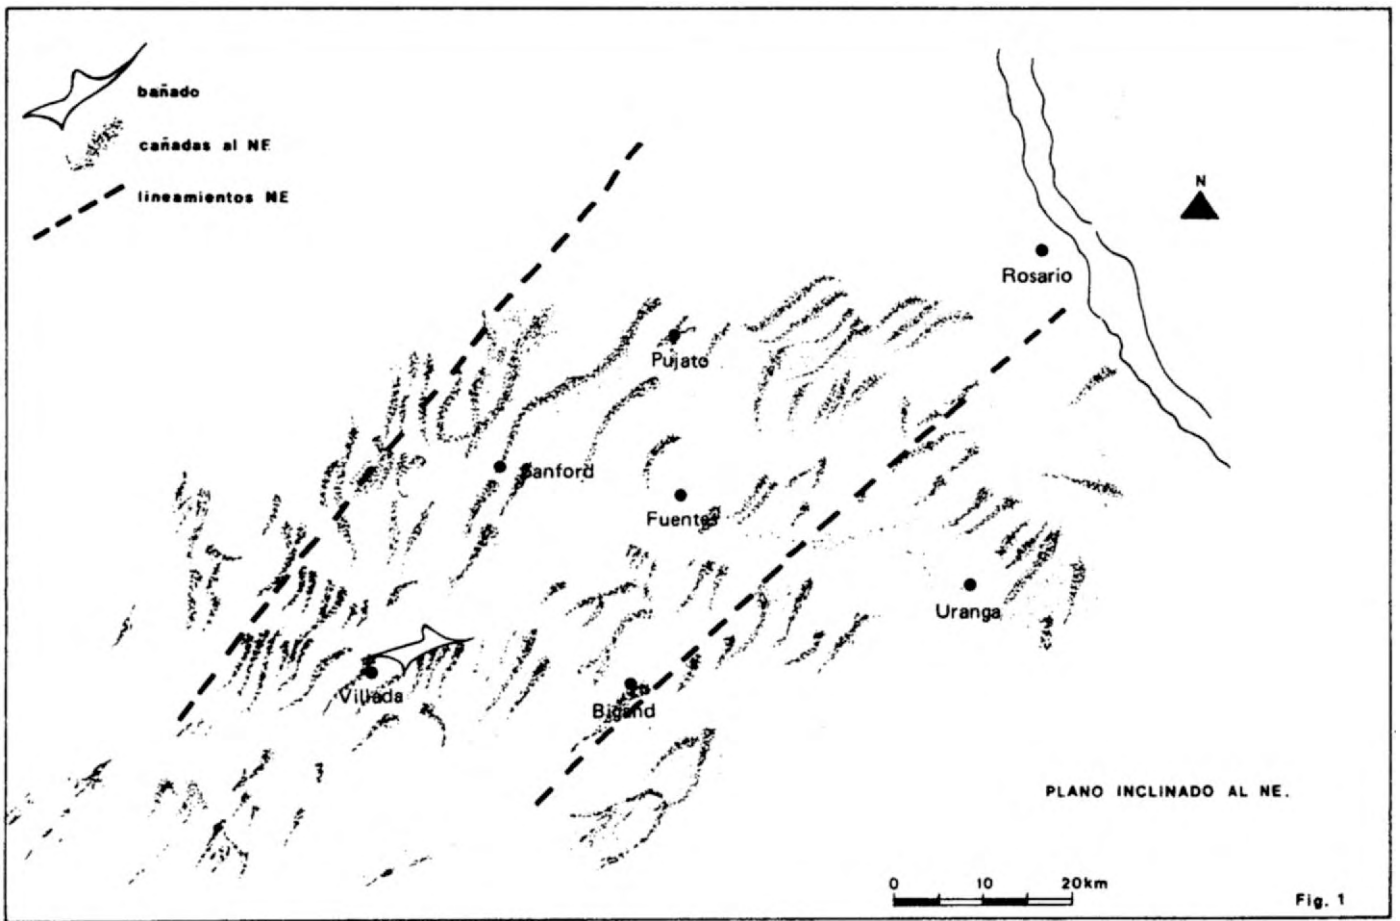
Lineamientos NE. FIGURA 1

Con tramos de cañadas y uno de la red del río Carcarañá se ve el trazado de un lineamiento de notable extensión: corresponde a una fractura de subsuperficie que constituye el límite NE de un bloque tectónico. El conjunto inicial indicado drenaba al río Carcarañá. El otro límite del bloque se formó en el interfluvio Saladillo-Sauce a través del afluyente del arroyo dispuestos en rasgos ligeramente curvos y en taludes alineados que originaron márgenes de tramos afluentes, se distingue la existencia del mismo y su extensa longitud.

Entre esos dos límites se formó un plano inclinado hacia el NE donde un conjunto de cañadas tenía sus aguas que fluían en esa misma orientación. El régimen de las aguas era temporario. Estaban dispuestas paralelamente y en tramos de diferente longitud.

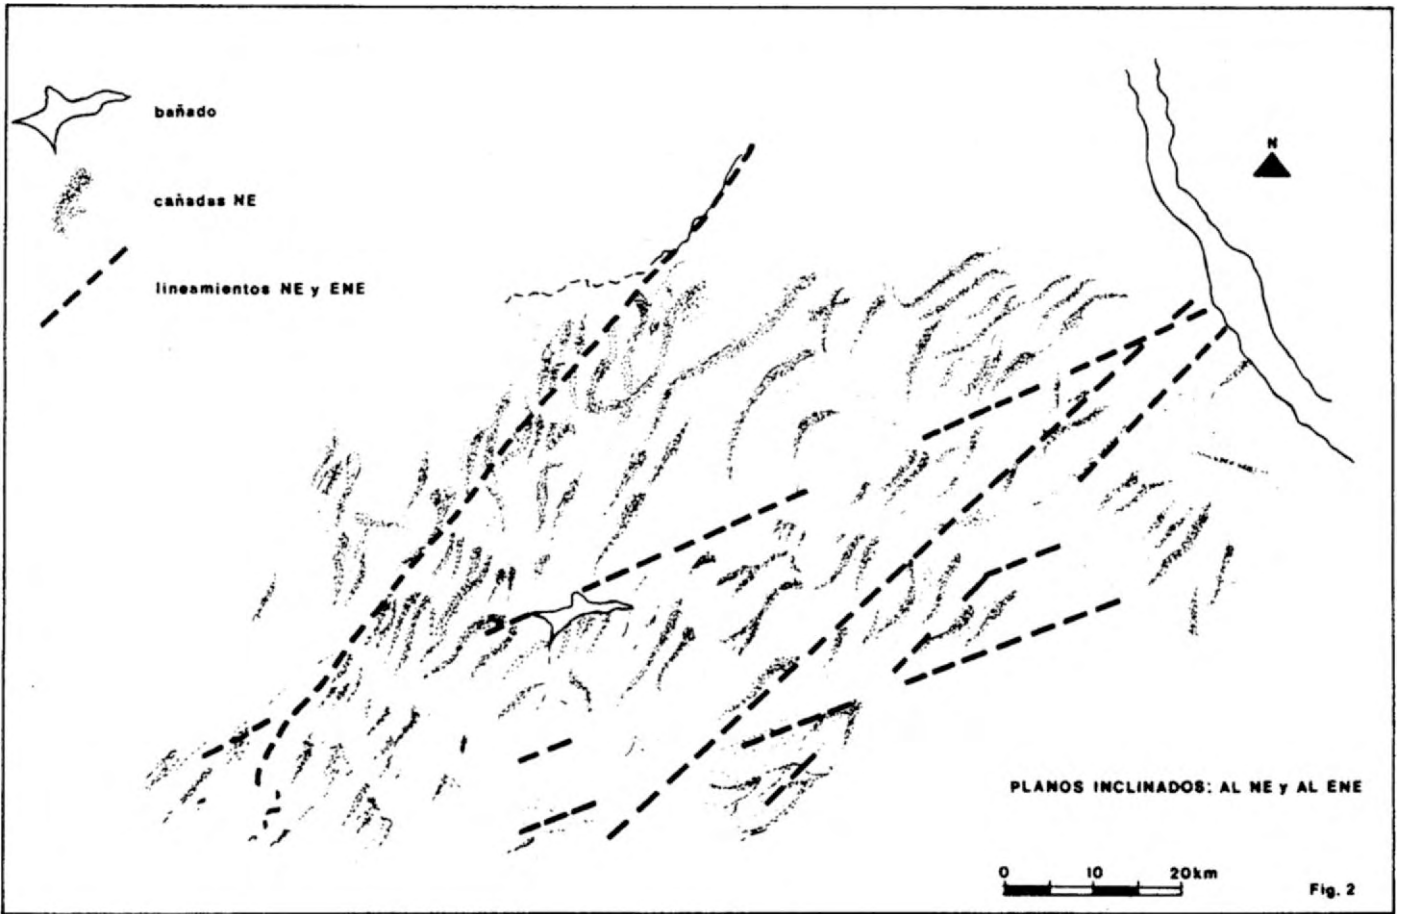
Lineamientos ENE. FIGURA 2

Se observa un lineamiento de dirección WSW-ENE formado con sucesivos tramos de cañadas en hilera y siguiéndolos se reconstruye lo que posteriormente fue el cauce del arroyo Saladillo. Otro lineamiento al ENE coincidió con un tramo del río Carcarañá. Ambos se mantienen paralelos. Entre ellos hay sectores con cañadas al NE, y al S del arroyo Saladillo algunas cañadas al ENE. En ellas, el régimen de las aguas era temporario, si predominaban las de una u otra orientación, NE o ENE, de ello dependían los sectores inclinados que existieron.

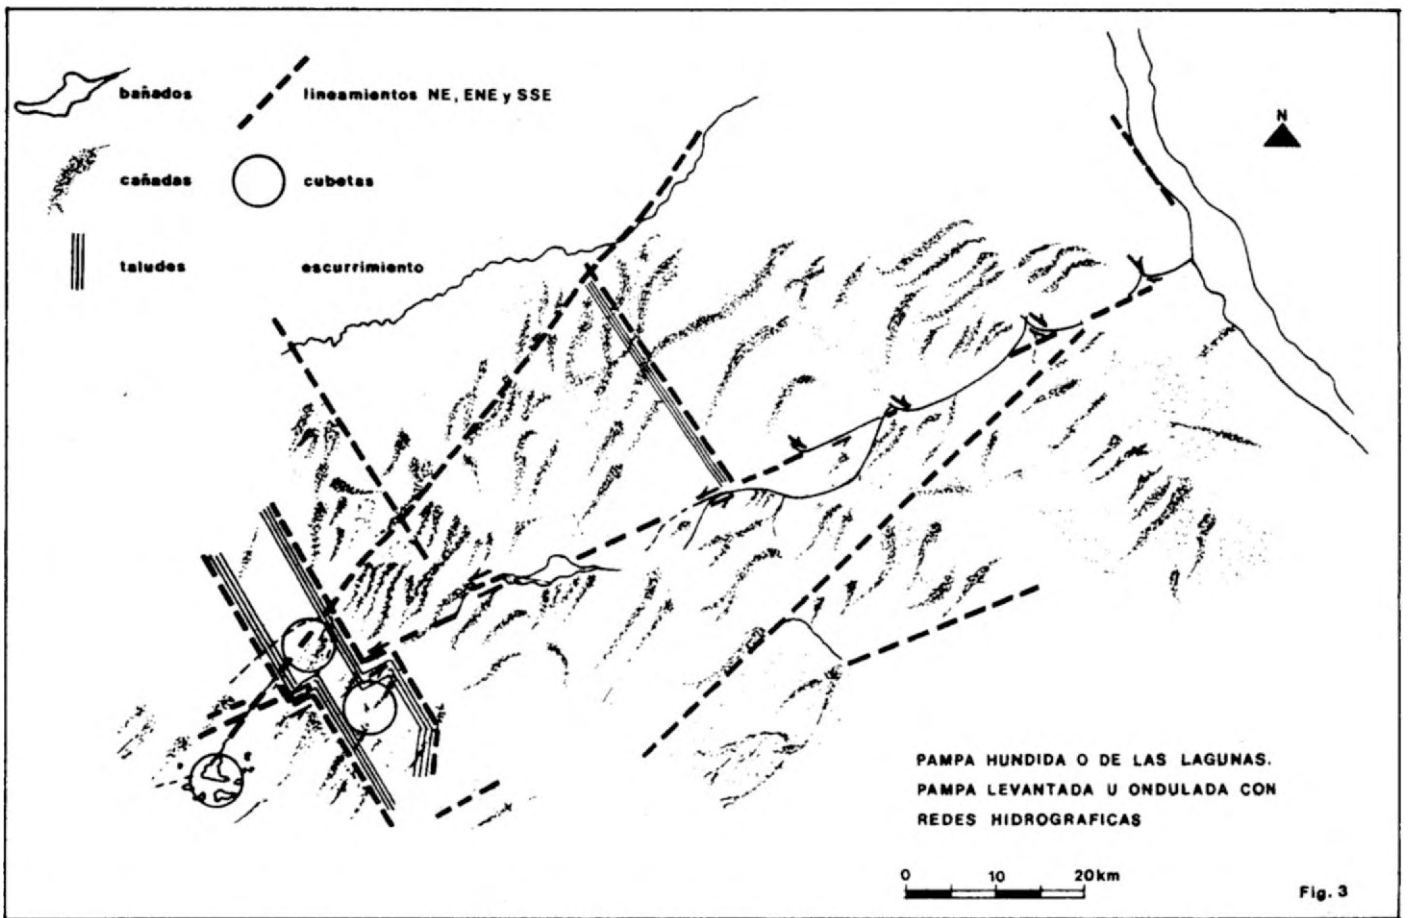
Lineamientos SSE. FIGURA 3

El límite entre aquéllas corresponde en profundidad a un sector del sistema de geofractura Selva-Tostado-San Francisco-Melincué. También se formaron otros lineamientos paralelos a ella visibles en la pampa levantada. Pero además de lo señalado se destaca que donde corría una cañada con la dirección NE se originó un talud con la misma orientación y también se produjo disección de colector y afluentes orientados al ENE. En la pampa hundida las cañadas permanecieron como lo fueron inicialmente.

Detallamos lo que acabamos de expresar. En la pampa hundida coincidiendo con la geofractura aparecen en el terreno taludes alineados al SSE que formaron una franja con respecto a las zonas vecinas y los taludes que se relacionaron con los anteriores y alineados al ENE se produjeron por rhegmatismo. "Rhegmatismo: dislocaciones mayores en que la componente tangencial es más importante que la vertical". De manera que formaron dos franjas ligeramente desplazadas que contienen un conjunto de áreas deprimidas de contorno circular. Las aguas avenaban hacia el fondo de las depresiones donde había lagunas temporarias, permanentes y receptáculos palustres.

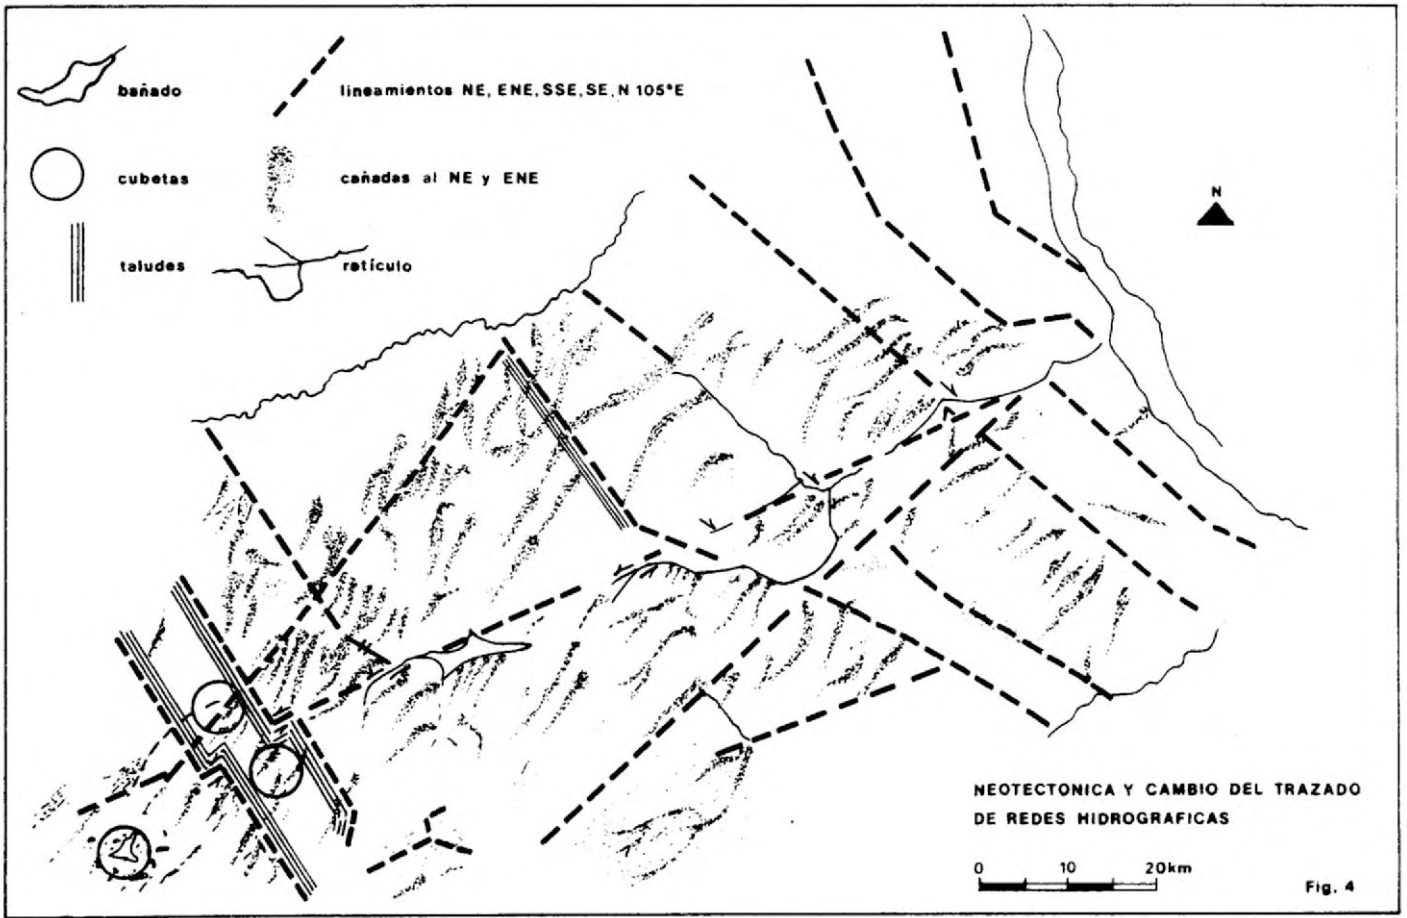
Lineamientos N105° E. FIGURA 4

En el interior de la cuenca del arroyo Saladillo se ven los lineamientos N105° E que fueron interrumpidos sobre ambos márgenes del cauce por el lineamiento ENE. Un tramo del arroyo dispuesto al N105° E se comunicó, en la zona intermedia, entre uno SSE y otro ENE que llegaban al bañado de Villada.

Otro de ellos se presenta al W del bloque Uranga y forma parte del retículo que siguió el curso al abandonar un tramo de meandros que llegaba al colector ENE cuando se desvió el rumbo que traía y volvió a tomar otras orientaciones, NE, SN antes de llegar al bloque que se había levantado.

Cuando el agua excedió su límite, se ensancharon los valles ante la incapacidad de contención, dejaron un nivel de erosión con los desbordes y en algunas partes se depositaron sedimentos. Existen además fallas de borde ribereño orientadas al N105° E. Los taludes N105° E se enfrentaron y entre ellos surgió una franja mas baja de aproximadamente 5,5 Km a 6 Km. En los taludes se produjo la disección donde estaban las cañadas al NE y ENE de la primera etapa.

Lineamiento al SE. FIGURA 4

El escalón al E de Sanford que llegaba al río Paraná sufrió modificaciones. Se formaron bloques levantados y hundidos orientados al SE tal el bloque Pujato-Uranga (Pasotti, P. 1971), otro hundido siguiendo al E del anterior, entre otros. Estos se extendieron desde el río Carcarañá al arroyo del Medio.

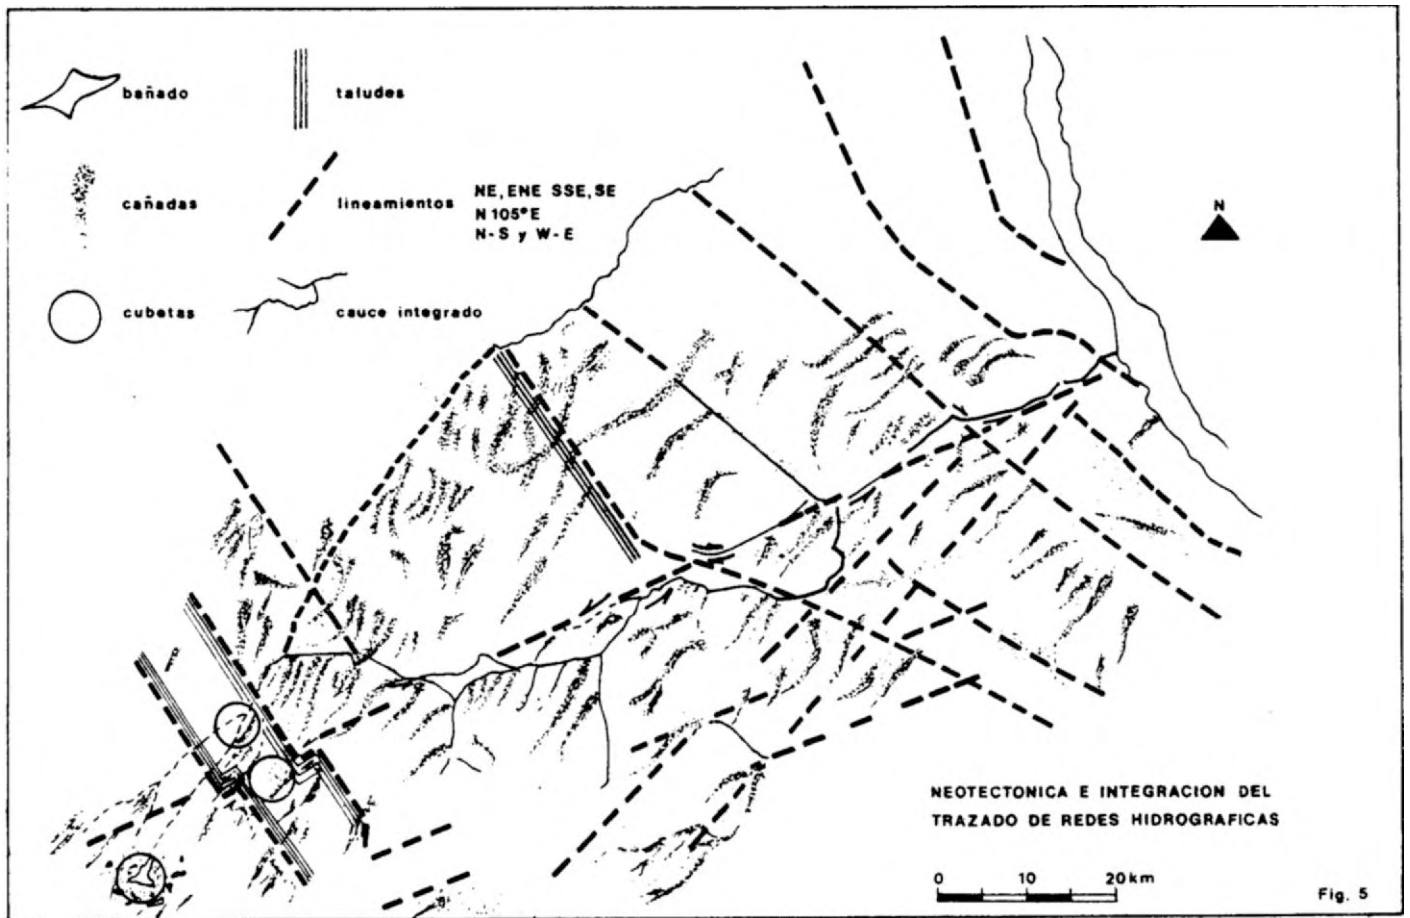
Fig. 5

Lineamientos S-N. FIGURA 5

Coinciden con afluentes de la margen derecha del arroyo Saladillo y la misma margen del río Carcarañá.

Encontramos desde el W : uno en el talud con frente al W de la franja en cuyo interior hay cubetas. Un tramo es un afluente sin nombre, otro es la cañada Saladillo que recibe un conjunto de cañadas al NE que aparecieron en la primera etapa, otro en el último tramo del retículo existente antes de volver a la orientación que llevaba el cauce.

Lineamientos W-E. FIGURA 5

Aparecen a posteriori y son escasos. Hay dos tramos de cauce. Uno comunica con las nacientes que anteriormente eran afluentes del río Carcarañá y pasaron a pertenecer a la red del arroyo Saladillo; otro tramo W-E del sector intermedio comunicó el bañado de Villada dispuesto al ENE con el resto de la red. Con éstos todo el curso quedó integrado como en la actualidad.

Curso actual del arroyo Saladillo. FIGURA 5

Consta de dos cubetas circulares que se comunican entre sí por cañadas. Una tiene 6,5 Km. de diámetro definido el contorno por taludes que varían entre 5 m/Km a 10 m por Km. El gradiente de la concavidad en contacto con las lagunas no llega a 1 m/Km. Las lagunas, unas son permanentes, otras temporarias y otras en vía de colmatación. Ellas varían también en extensión. Las mayores tienen 0,7 a 0,8 Km por 1 a 3 Km. También hay lagunas ovaladas de 0,3 a 0,4 Km y las irregularidades de las otras corresponden a que se integran cuando el caudal aumenta.
