## ORDENAMIENTO TERRITORIAL AMBIENTAL DE LA CUENCA HIDROGRÁFICA Y DE APOORTE DIRECTO A LA LAGUNA MELINCÚE

Eduardo P. PERALTA

**Boletín  
del Instituto de  
Fisiografía y Geología**

Peralta E.P., 2017. Ordenamiento territorial ambiental de la cuenca hidrográfica y de aporte directo a la Laguna Melincué. *Boletín del Instituto de Fisiografía y Geología* 87: 23-34. Rosario, 10-11-2017. ISSN 1666-115X.

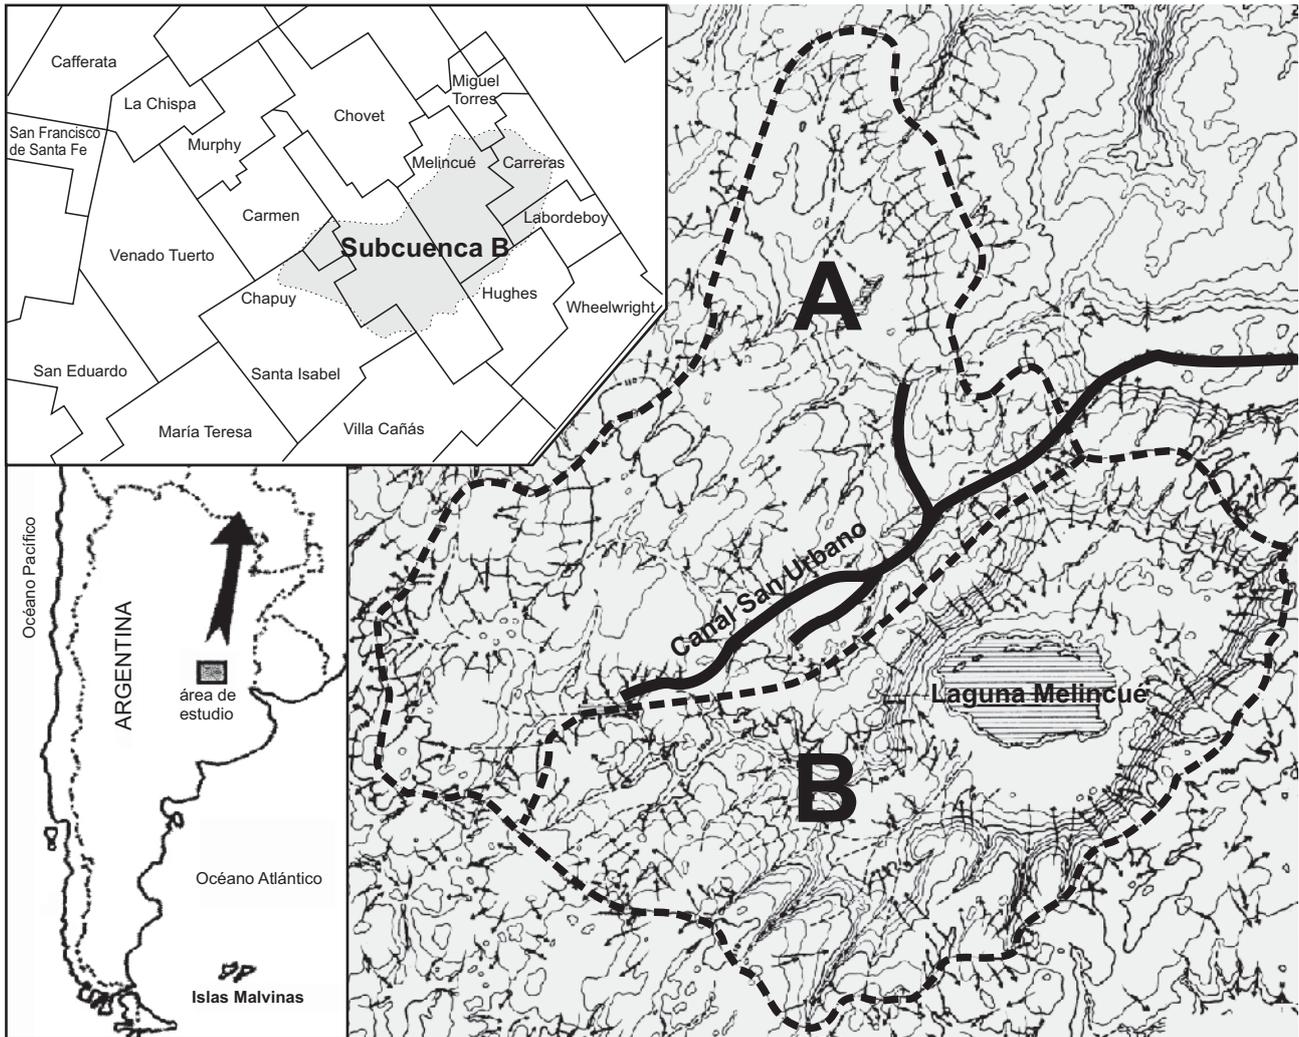
**Figura 1.** Ubicación del área de estudio y mapa del área de la cuenca hidrográfica de la Laguna Melincué mostrando sus dos subcuencas A y B con indicación de la divisoria de aguas, el Canal San Urbano y drenajes (véase también Fig. 2A). Modificado de Pasotti et al. (1984).

La Laguna Melincué (Figs. 1-2) tiene una cuenca hidrográfica que cubre un área de aproximadamente 1500 km<sup>2</sup> y se la considera integrada por dos subcuencas (A y B en Fig. 1). La subcuenca A está situada al norte de la ciudad de Melincué y cubre un área de 800 km<sup>2</sup>; es exorreica y drena a través del canal San Urbano (siempre y cuando se encuentre en condiciones), el cual nace en la Laguna La Larga (en proximidades de la localidad de Carmen, Provincia Santa Fe), continúa en el Arroyo del Sauce-Pavón y desagua en el Río Paraná. La subcuenca B, de carácter endorreico, drena los aportes hídricos de un área de aproximadamente 700 km<sup>2</sup>.

**El canal San Urbano (Fig. 1):** construido en la década de 1930, con el propósito de interceptar el agua de escorrentía proveniente de la subcuenca A; subdimensionado en relación al proyecto original; cada vez que desborda lo hace hacia Melincué, aprovechando una hondonada, que desde el norte y en forma paralela a la ruta 93, baja hacia Melincué. En 1977 y en 2003 se realizaron trabajos sobre el mismo, sobre todo de ensanche, ya que no es posible su profundización por la escasa pendiente del terreno. Algunos puentes se reacondicionaron para la nueva obra, pero otros, como los puentes de FFCC y vial, sobre la Ruta 93, entre Melincué y Firmat recién fueron inaugurados en 2017, junto con la rectificación de la traza de la Ruta 93 en ese tramo.

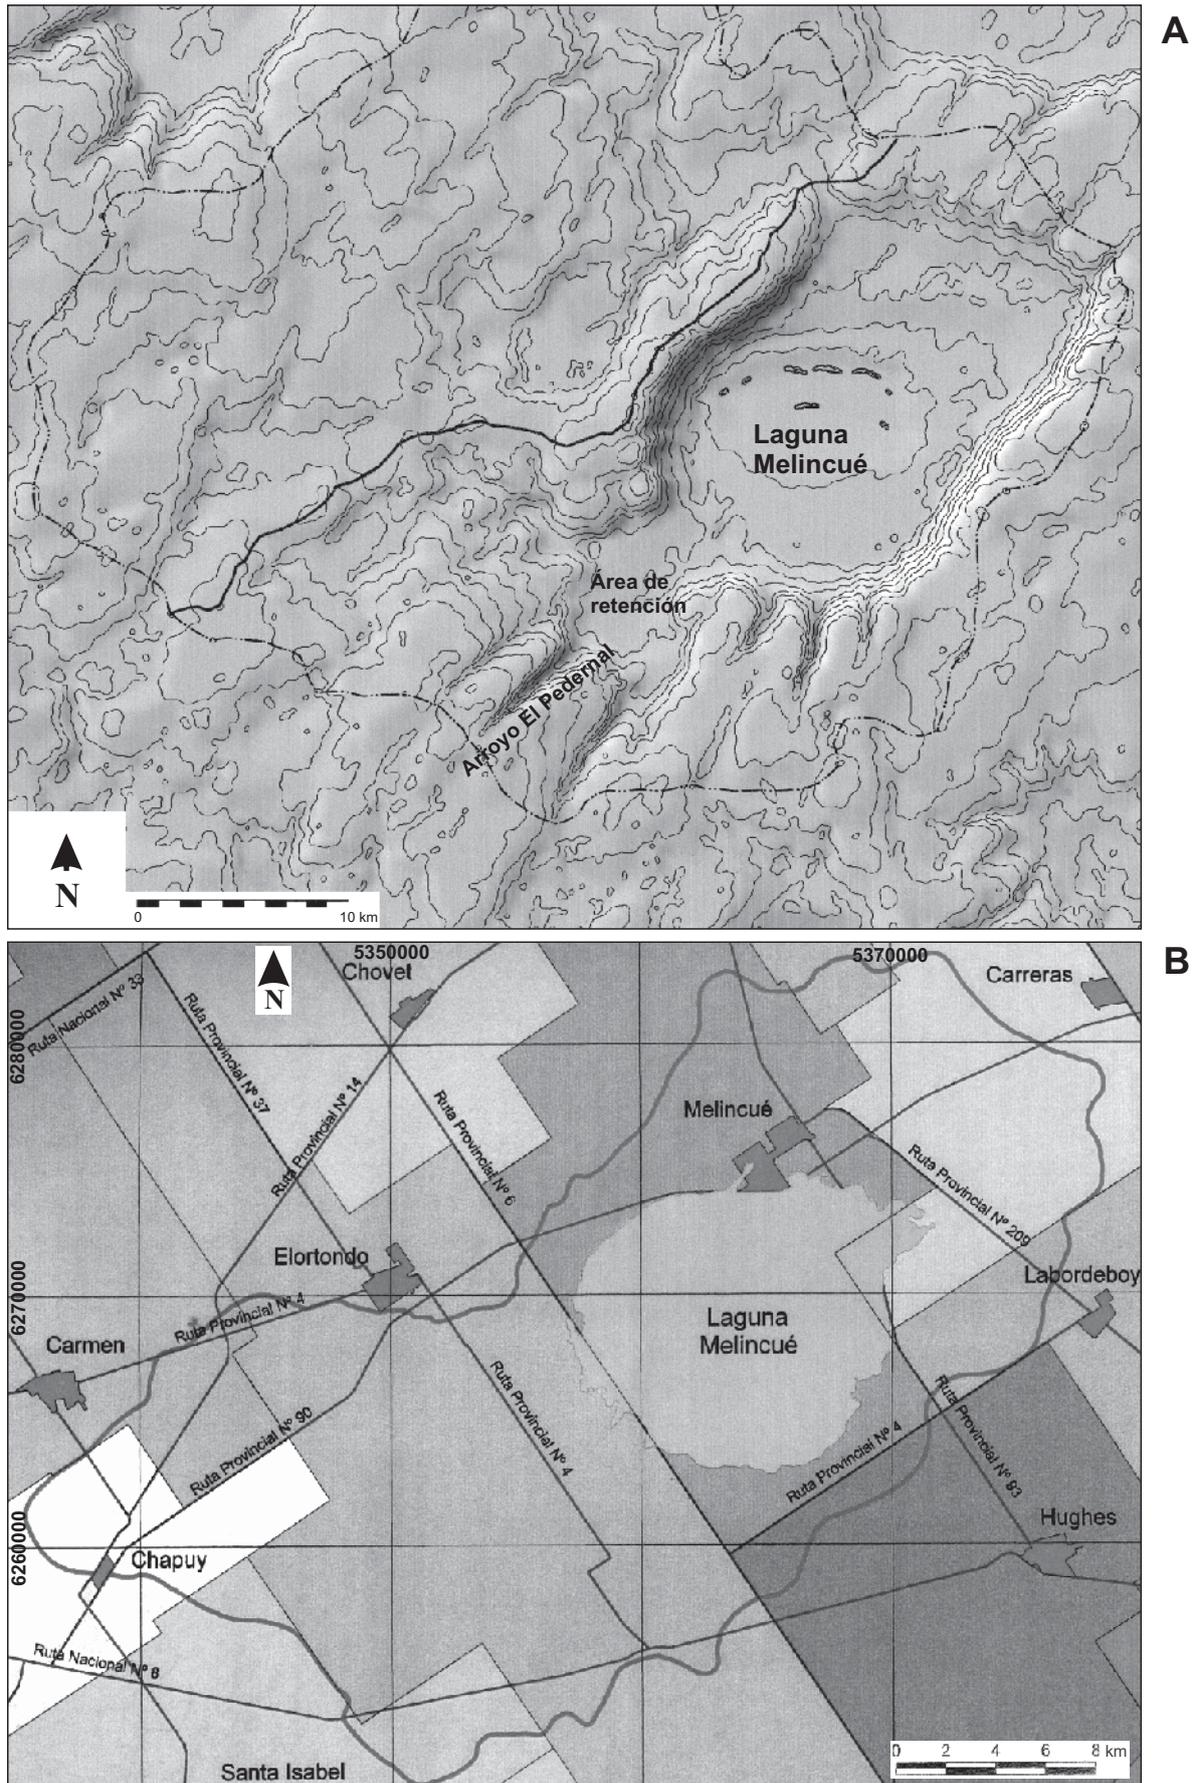
**Figura 2.** Cuenca hidrográfica de la Laguna Melincué. **A:** Modelo digital del terreno y curvas de nivel, Arroyo El Pedernal y área de retención (modificado de Zubek & Quinlan 2000). **B:** Ubicación de comunas y rutas del entorno regional de la Laguna Melincué (modificado de Ciaffaroni & Da Campo 2007).

**Las rutas provinciales (Fig. 2B):** La Ruta Provincial 93, que se extiende desde el norte (Chañar Ladeado) pasando por Firmat, Melincué, Labordeboy y Hughes. El tramo Melincué-Hughes construido en la década de 1960, se trazó en cercanías de la laguna, y poco tiempo después quedó inutilizado por el avance de las aguas. Hubo que modificar la traza y llevarla hasta Labordeboy, en forma paralela al Ferrocarril.

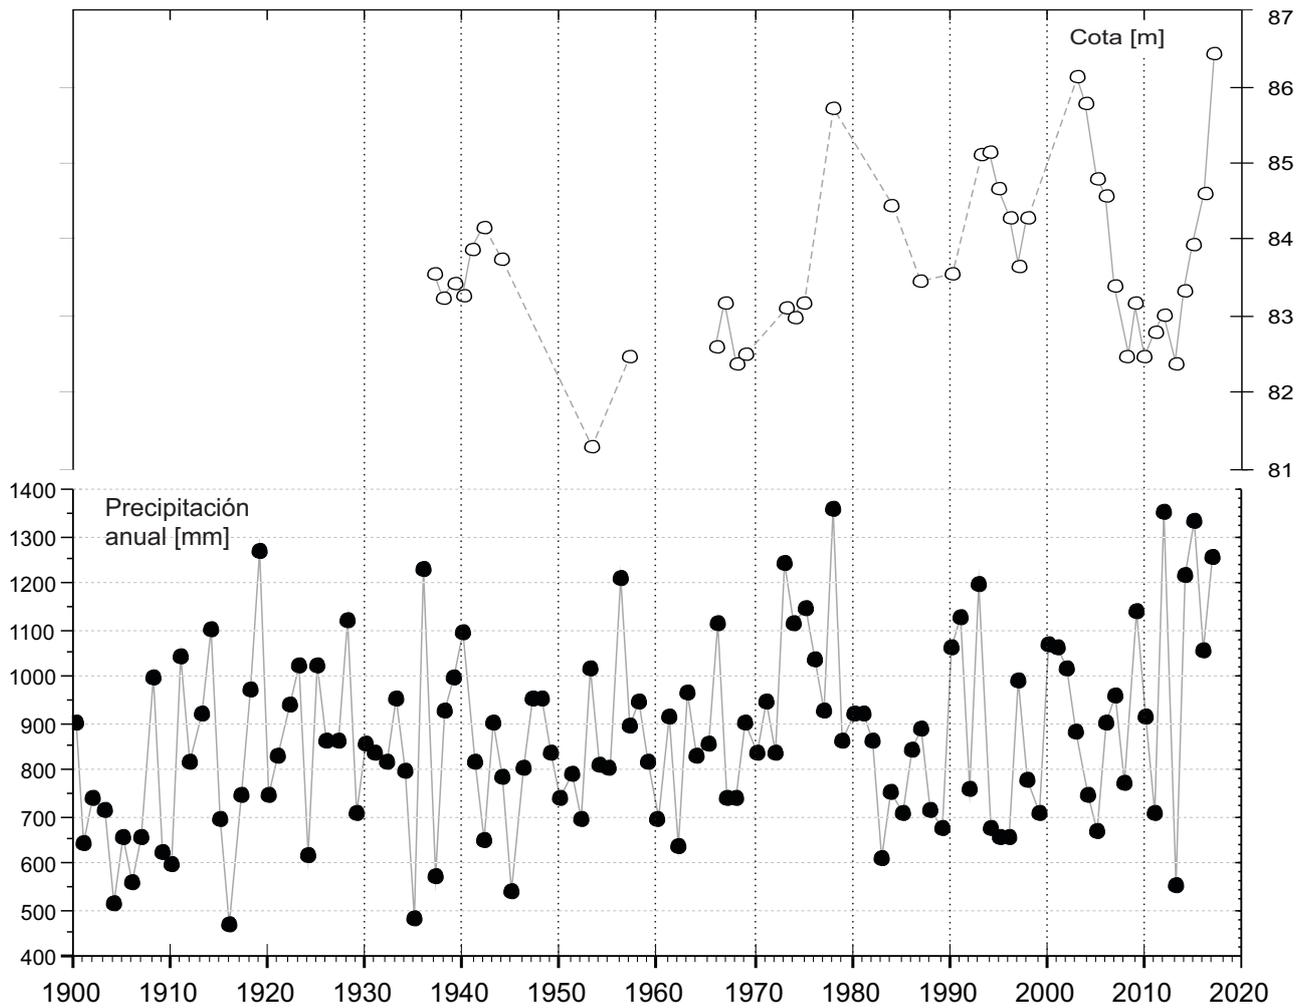
Figura 3. Serie de tiempo de precipitaciones anuales y cotas de la Laguna Melincué. Datos provistos por Roberto Rodríguez (com. pers. 2017).

No existe estación meteorológica de organismos oficiales o del Estado en el ámbito de la cuenca, por lo tanto se ha recurrido a la información obtenida por algunos pobladores de la zona, al igual que los datos de cota de pelo de agua de la laguna. Ello ha permitido preparar un gráfico que muestra la relación de cotas con las precipitaciones medias anuales (Fig. 3).

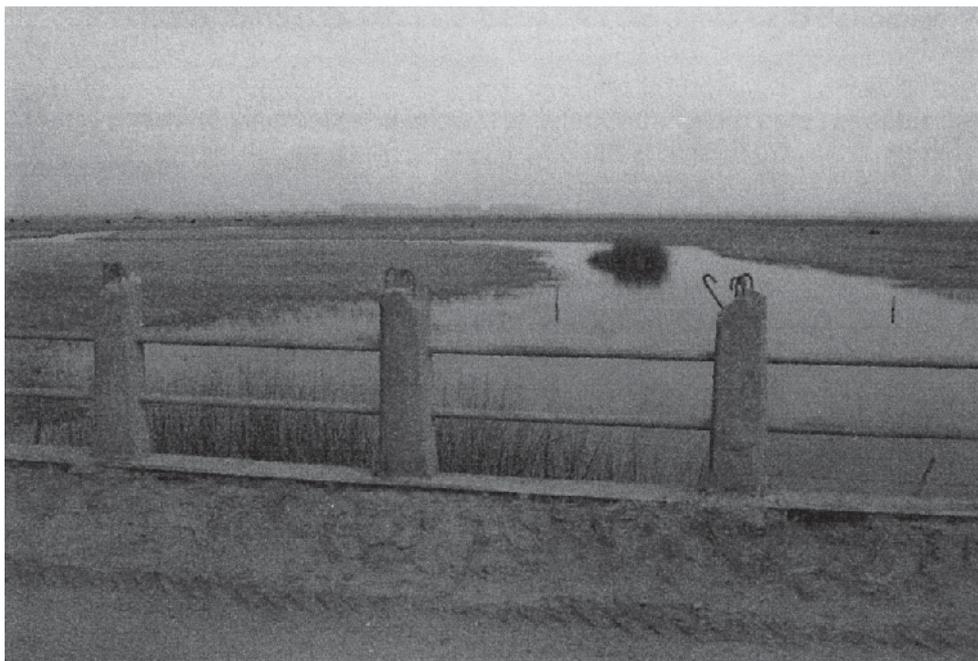
**Figura 4.** Arroyo El Pedernal visto desde la Ruta Provincial 4s (tramo de tierra). Foto adaptada de Ciaffaroni & Da Campo (2007).

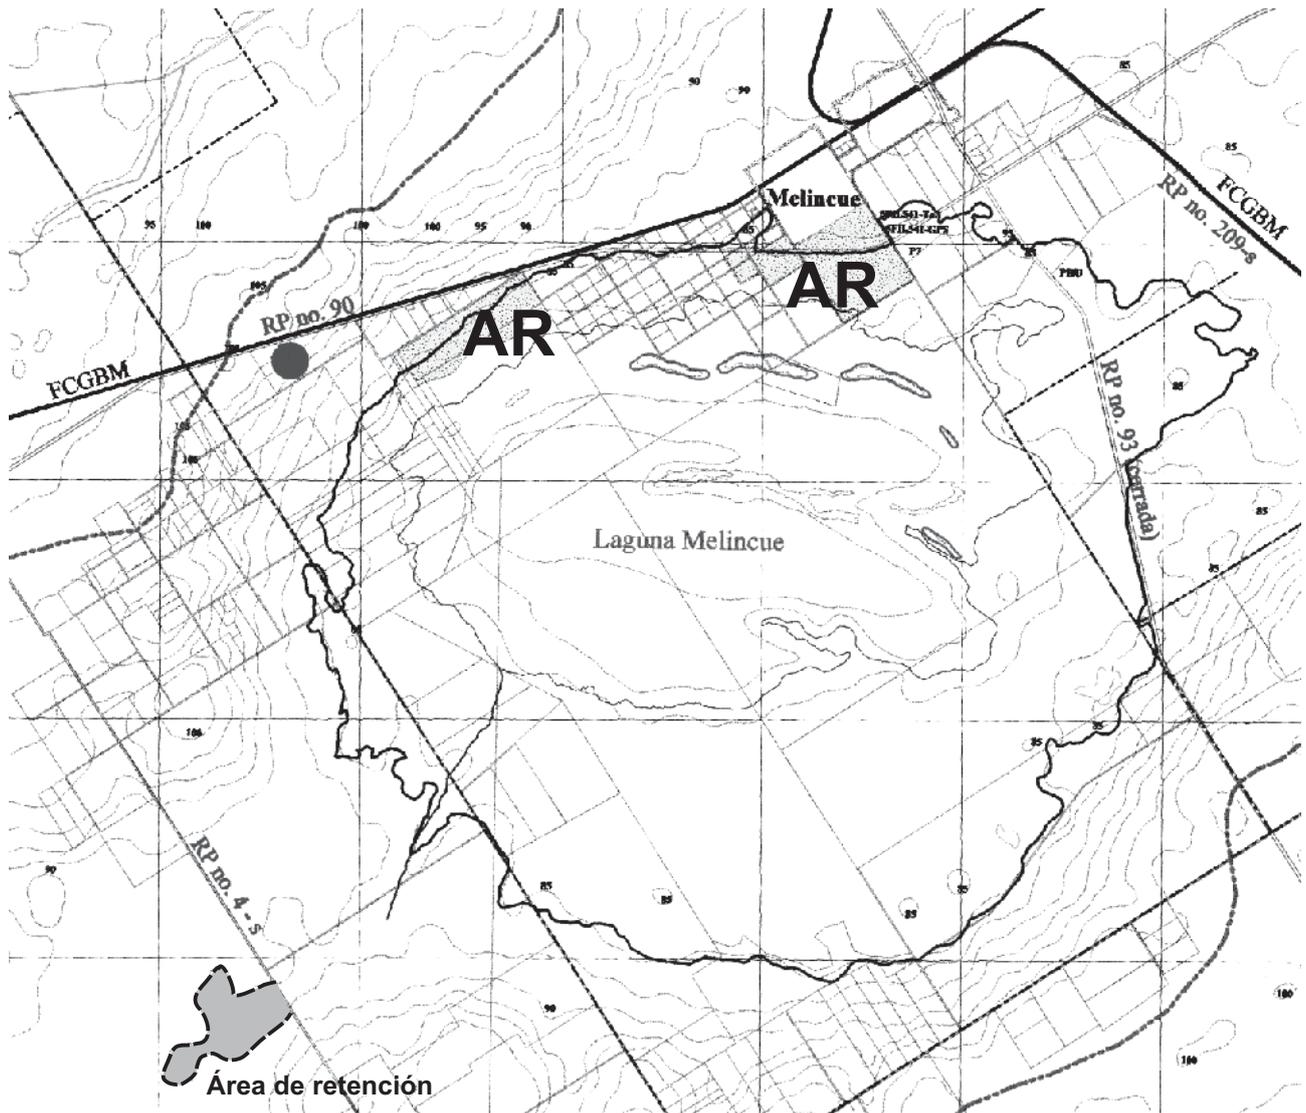
Figura 5. Ubicación de las áreas de riesgo (AR) para la cota 85 m snmm y área de retención.

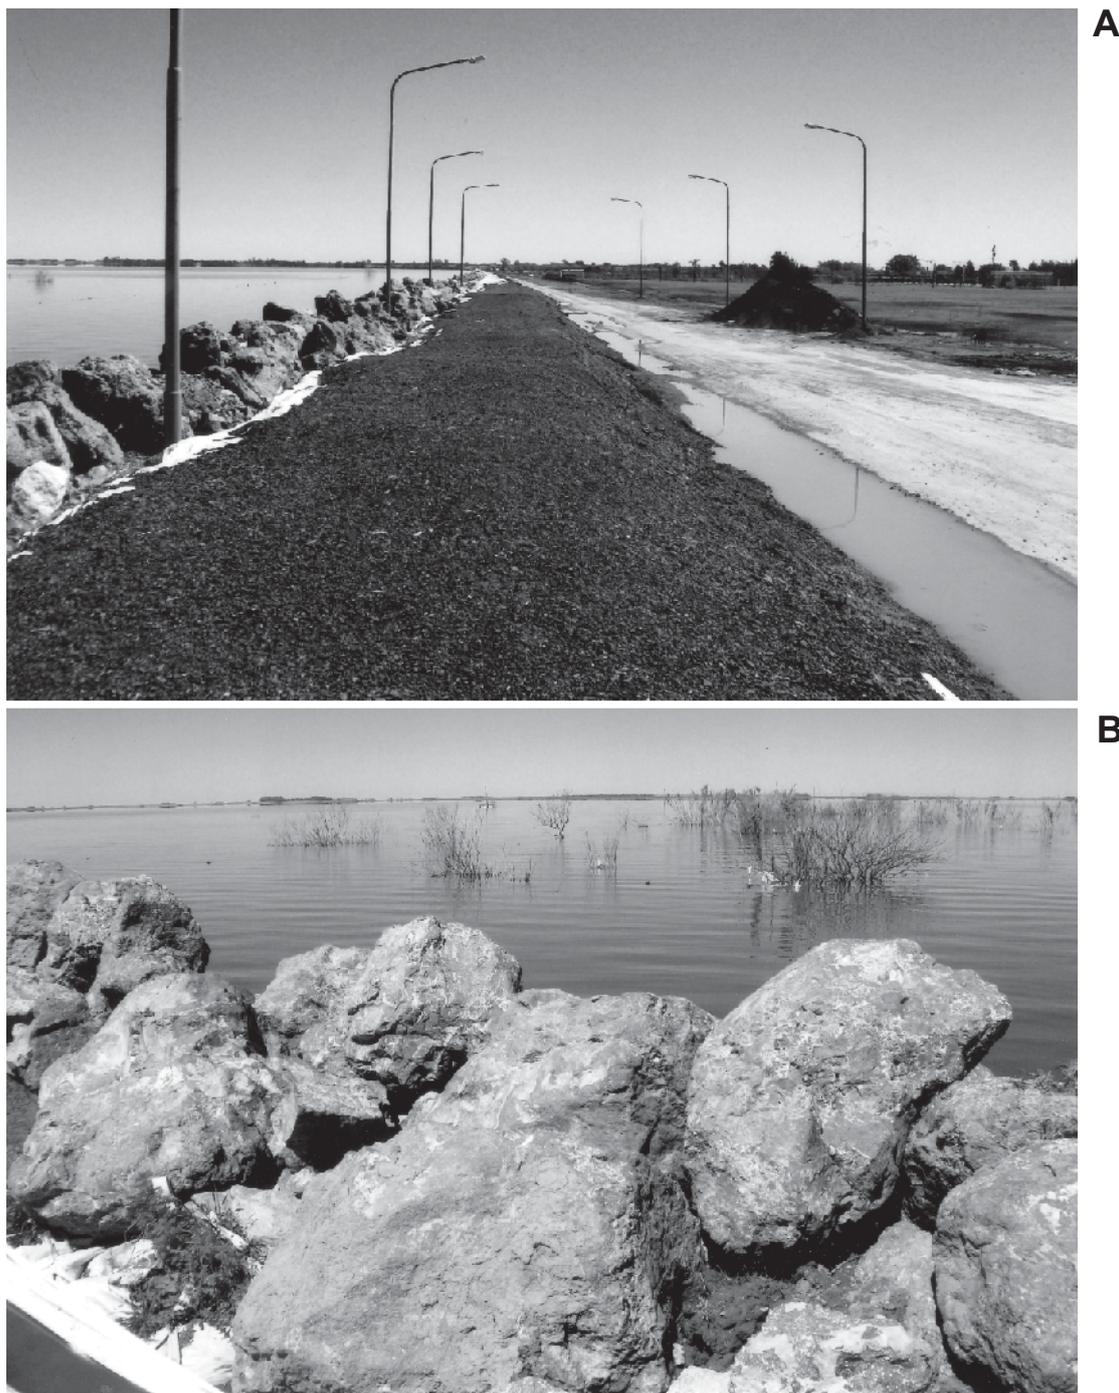
**Figura 6.** Defensas sobre la Ruta Provincial 90 descritas en el texto. **A:** vista panorámica general. **B:** detalle de la roca utilizada. Registro fotográfico año 2017.

Melincué. Sobre parte de la misma se está realizando la defensa con roca sedimentaria (conglomerado) de primera voladura y terraplén de tierra colorada (Fig. 6). Actualmente hay que recurrir a los caminos de tierra. Existiría un proyecto para realizar un camino alternativo a través de un camino rural enripiado, tipo by-pass, para salvar el tramo de ruta clausurado.

que por allí ingresó el agua al pueblo en 2017 y, en consecuencia debió construirse la defensa con piedra de primera voladura y un terraplén de tierra (Fig. 6).

(1) Continuar con las obras de defensa de la población de Melincué, insistiendo en reforzar la misma con material pétreo, particularmente de tipo metamórfico y/o ígneo, no sedimentario como se ha hecho recientemente (Fig. 6B), y la conformación de los distintos niveles con la utilización de gaviones en terraza. Considerar datos de interés para la ejecución de las mismas, de índole topográfica, geológica, y las inferencias provenientes de las observaciones de las relaciones cotas-precipitaciones.

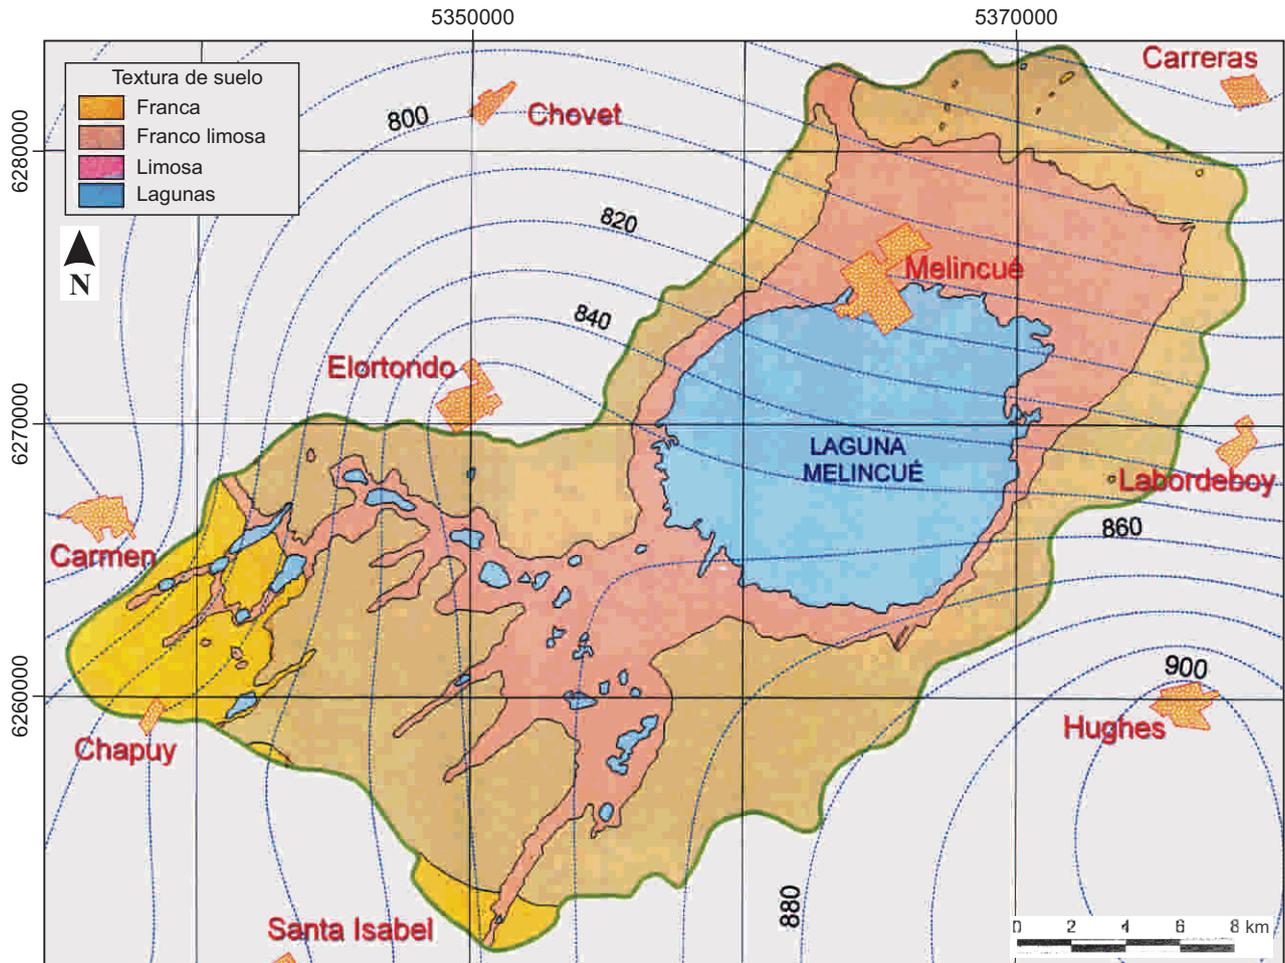
Figura 7. Cuenca hidrográfica de la Laguna Melincué: textura de suelos e isohietas. Modificado de Ciaffaroni & Da Campo (2007).

(12) Fomentar el adecuado uso del suelo y los recursos naturales. La consideración de los tipos de suelos (Fig. 7) y su capacidad de uso (Fig. 8) permitirá prácticas de laboreo conservacionistas a través de curvas de nivel y/o terrazas que incrementen los tiempos de concentración del agua en la laguna. La consideración de microcuencas es recomendable para el estudio individual de las mismas y propuesta de medidas particulares.

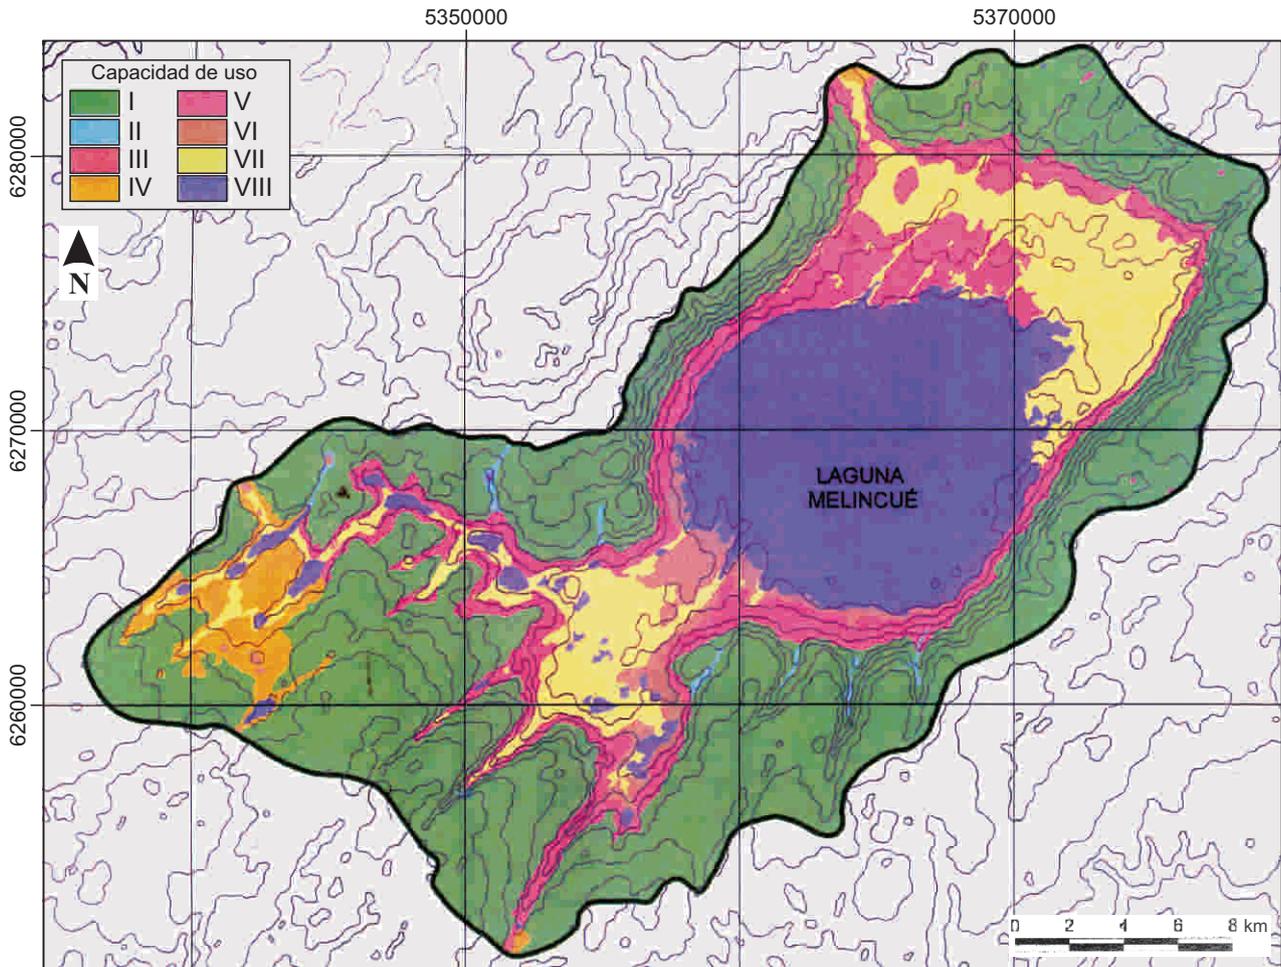
Figura 8. Cuenca hidrográfica de la Laguna Melincué: capacidad de uso del suelo. Modificado de Ciaffaroni & Da Campo (2007).

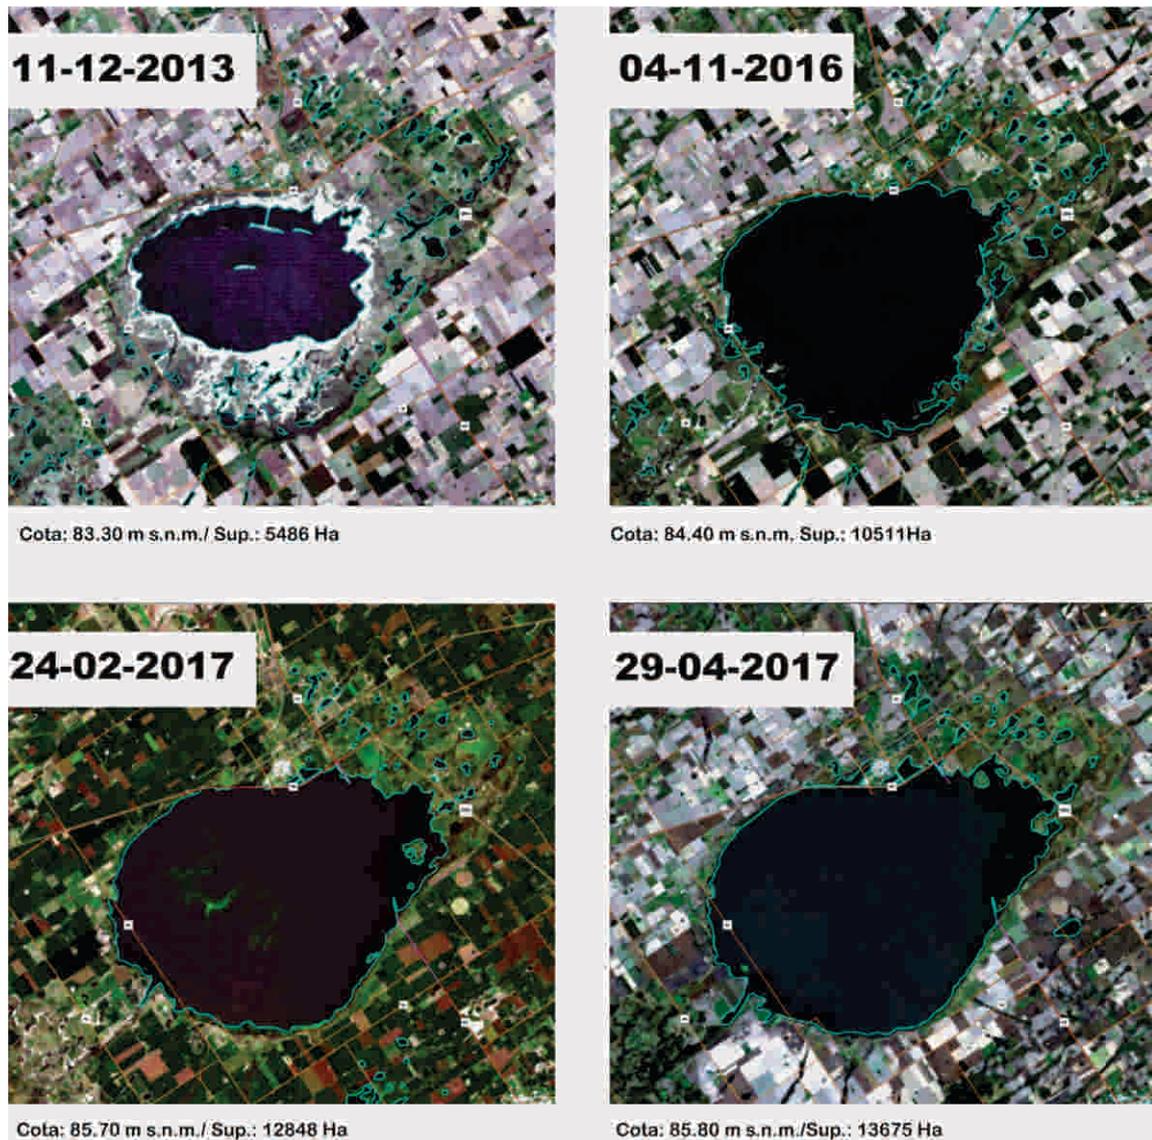
**Figura 9.** Laguna Melincué: evolución de la cota y superficie en hectáreas entre los años 2013 y 2017. Imágenes satelitales Landsat 8 OLI - bandas 4-3-2 (RGB). Información del Servicio de Catastro e información territorial de Santa Fe (presentación del Instituto de Fisiografía y Geología (Universidad Nacional de Rosario) en Jornada de Ordenamiento territorial y medio ambiente 2017).
